RESIDENCIA ESTUDIANTIL DE LA UASD, SANTO DOMINGO

**LEVANTAMIENTO RESIDENCIA ESTUDIANTIL DE LA
UNIVERSIDAD AUTONOMA DE SANTO DOMINGO -
SEDE CENTRAL-
SANTO DOMINGO
REP. DOM. .-**

INFORME

06 DE JUNIO 2017

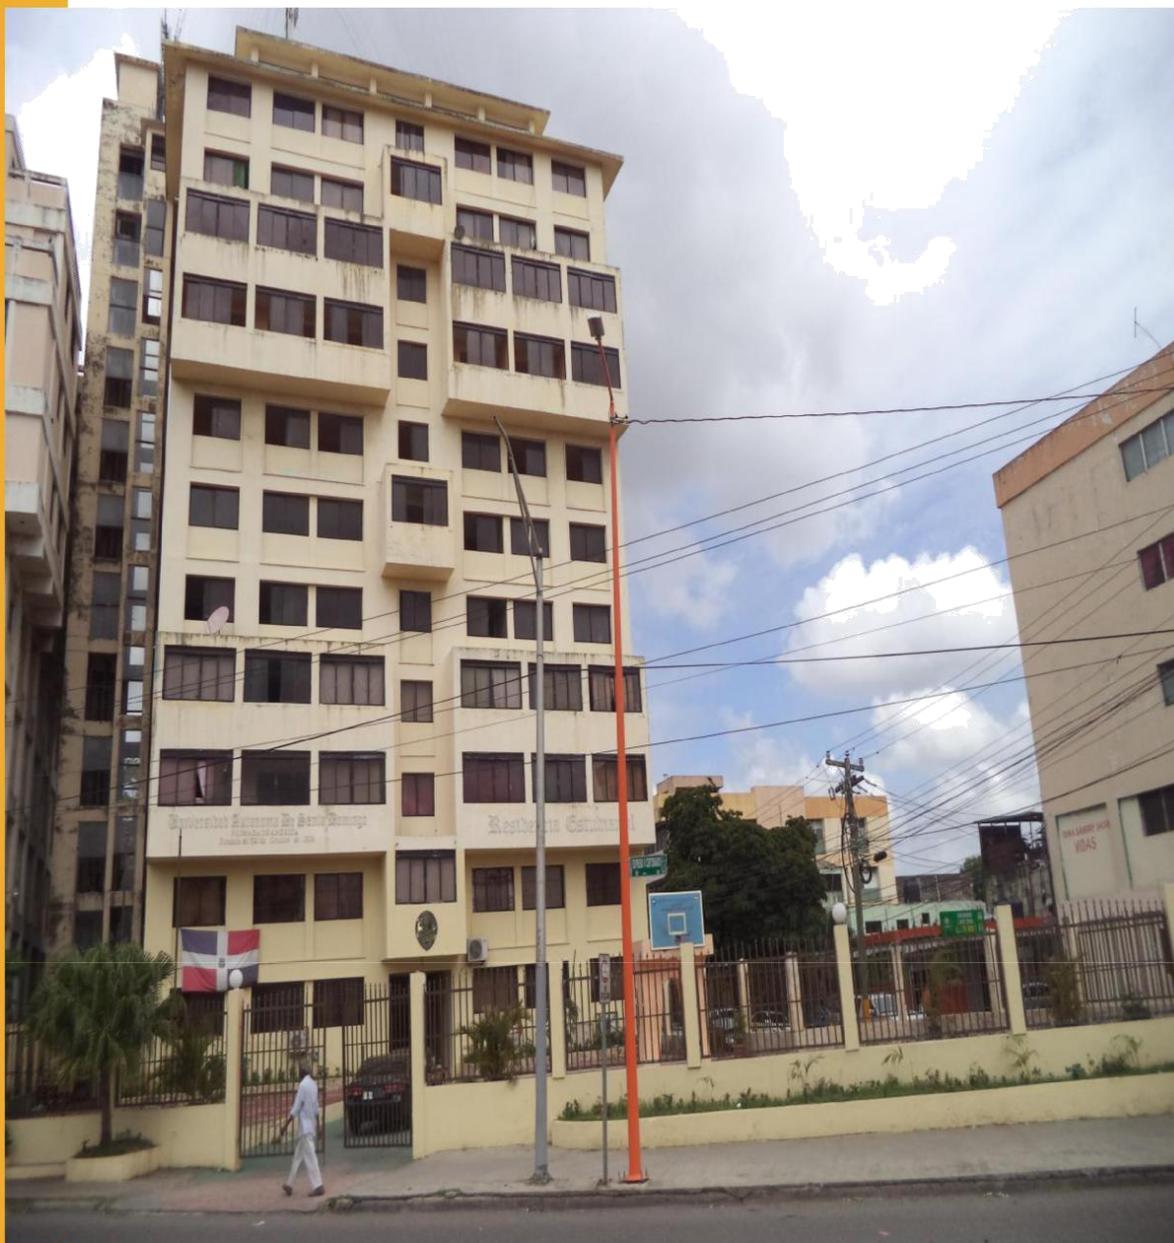
Foto No. 1.- VISTA FRONTAL DEL EDIFICIO DE LA RES. ESTUDIANTIL DE LA UASD.

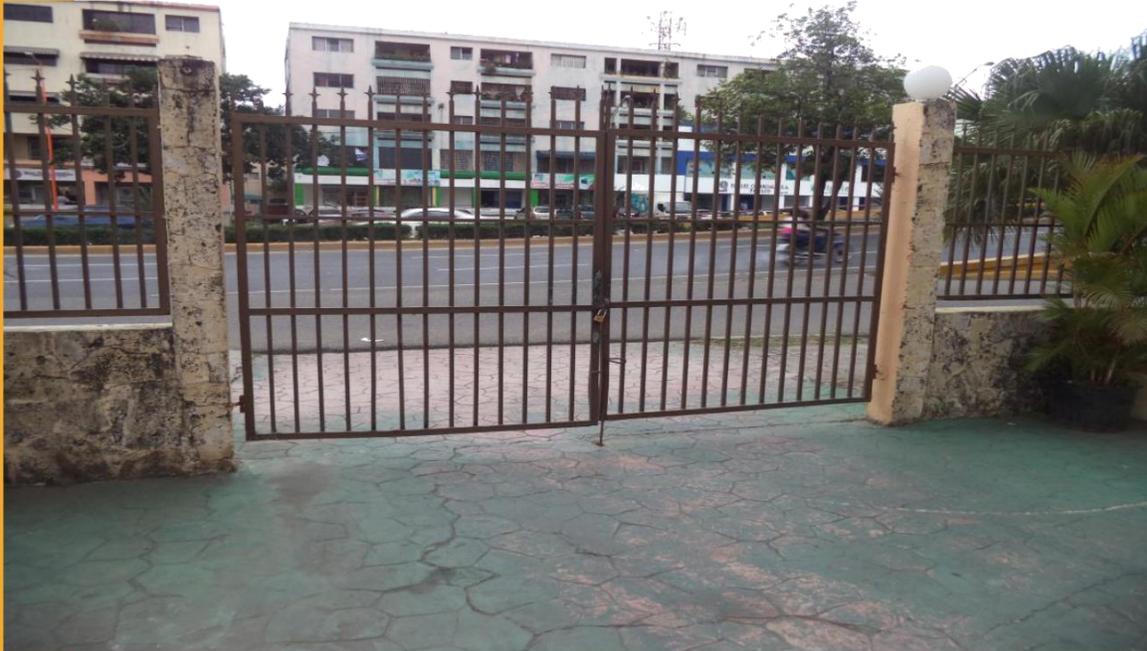
Foto No. 4.- ENTRADA PRINCIPAL A AREA DE EXPLANADA DEL EDIFICIO.

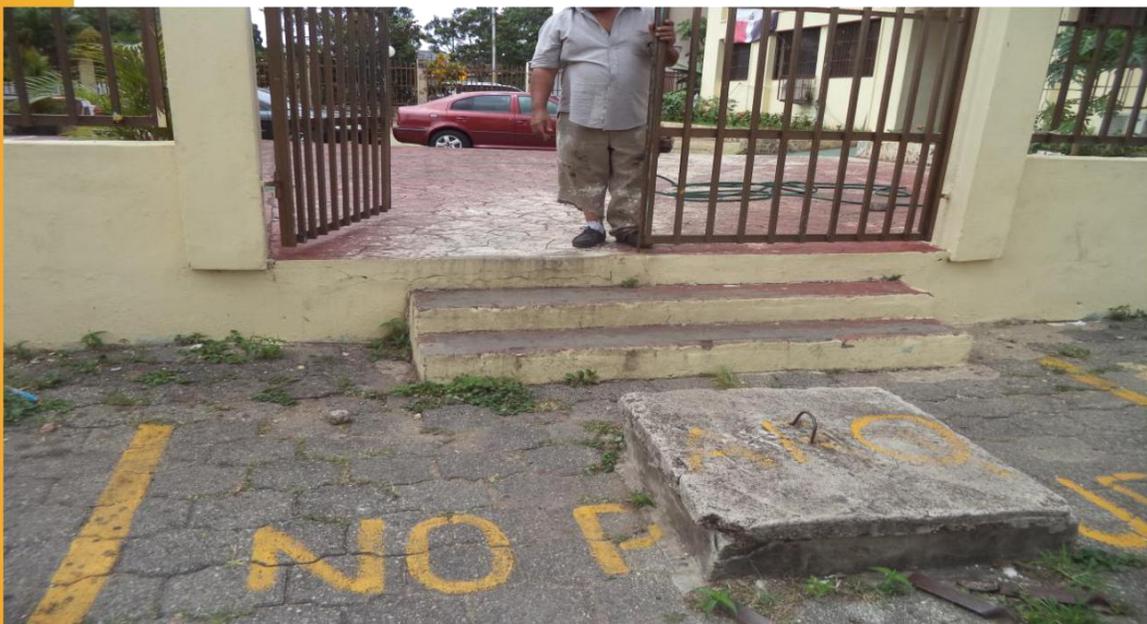
Foto No. 5.- ENTRADA LATERAL HACIA EXPLANADA.

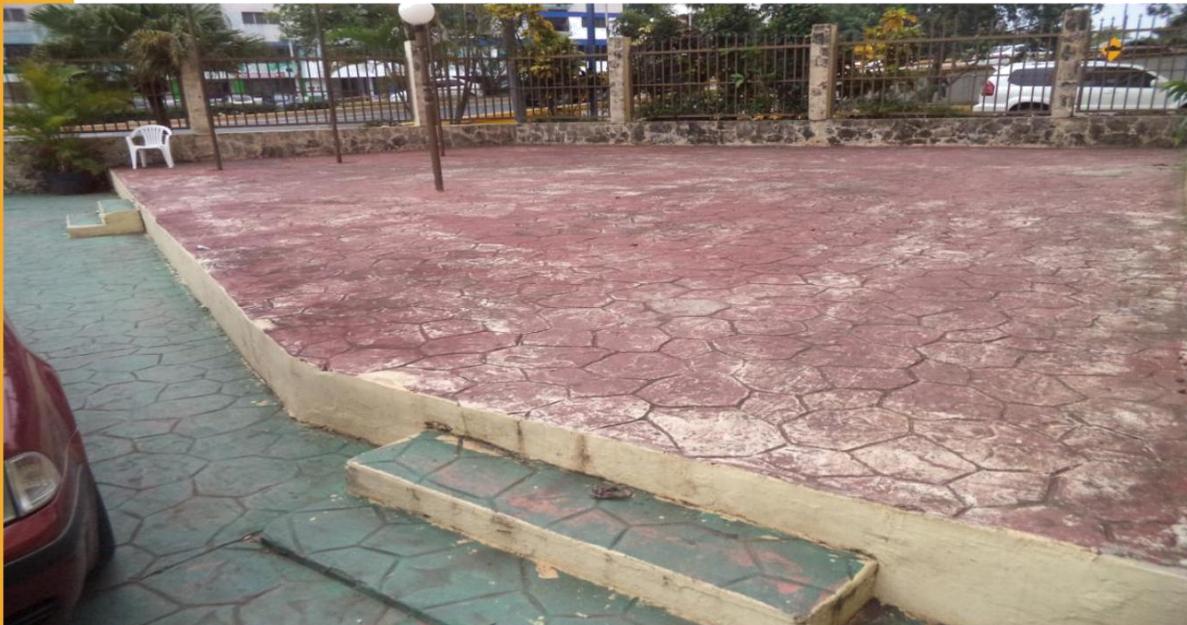
Foto No. 6.- EXPLANADA LATERAL DERECHA DEL EDIFICIO.

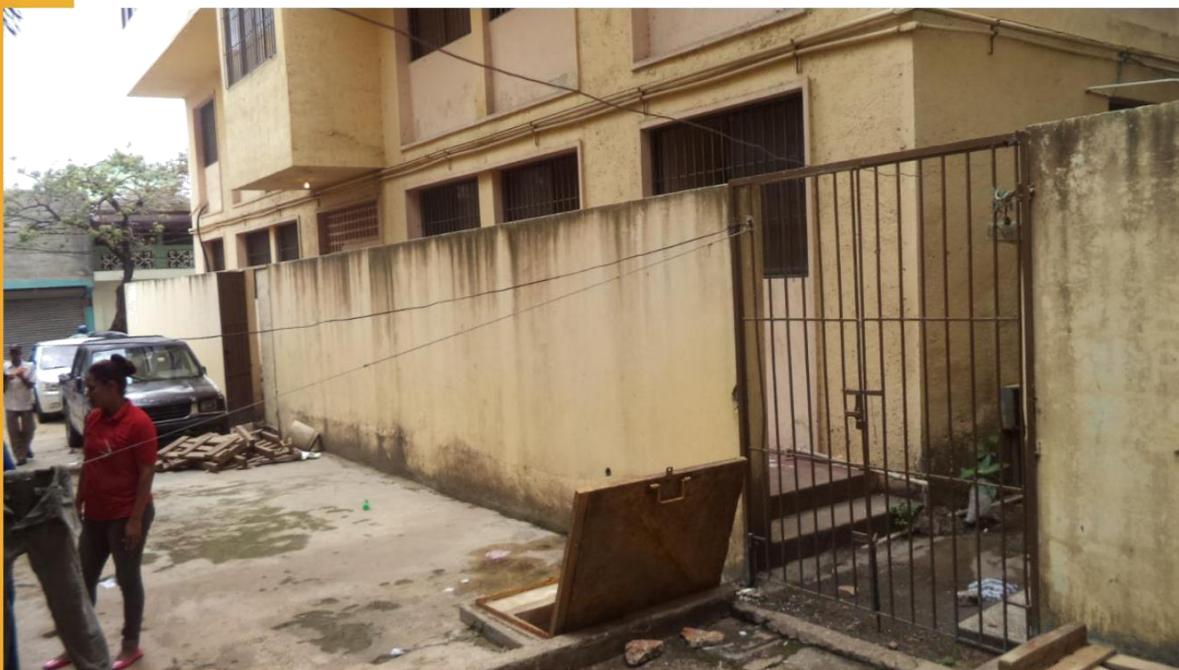
Foto No. 7.- VERJA PERIMETRAL POSTERIOR A LA EDIFICACION.

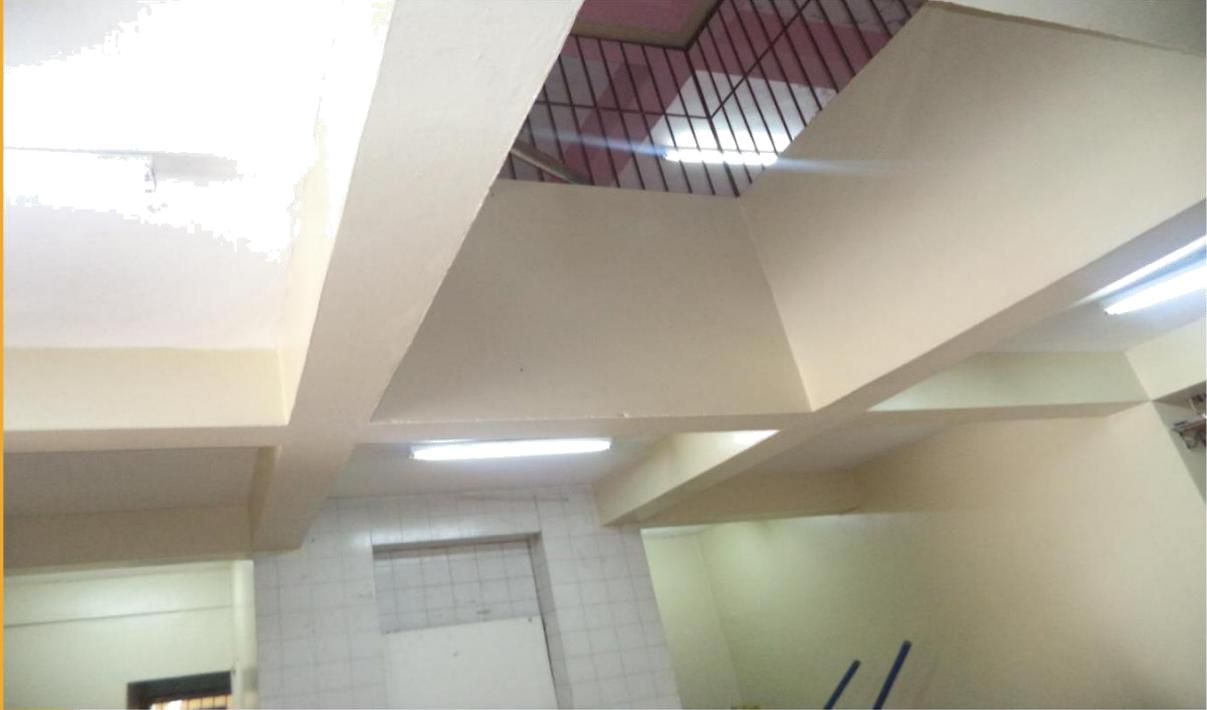
Foto No. 8.- VIGAS Y TECHO EN PRIMER NIVEL EN AREA DE LOBBY.

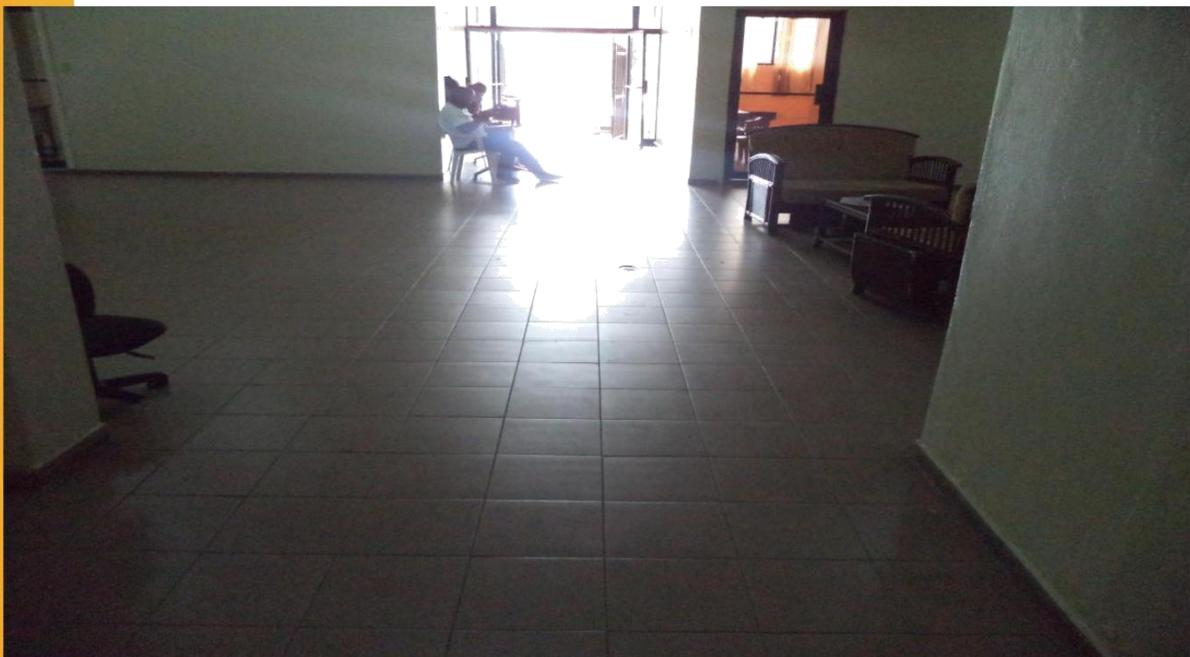
Foto No. 9.- AREA DE LOBBY EN PRIMER NIVEL.

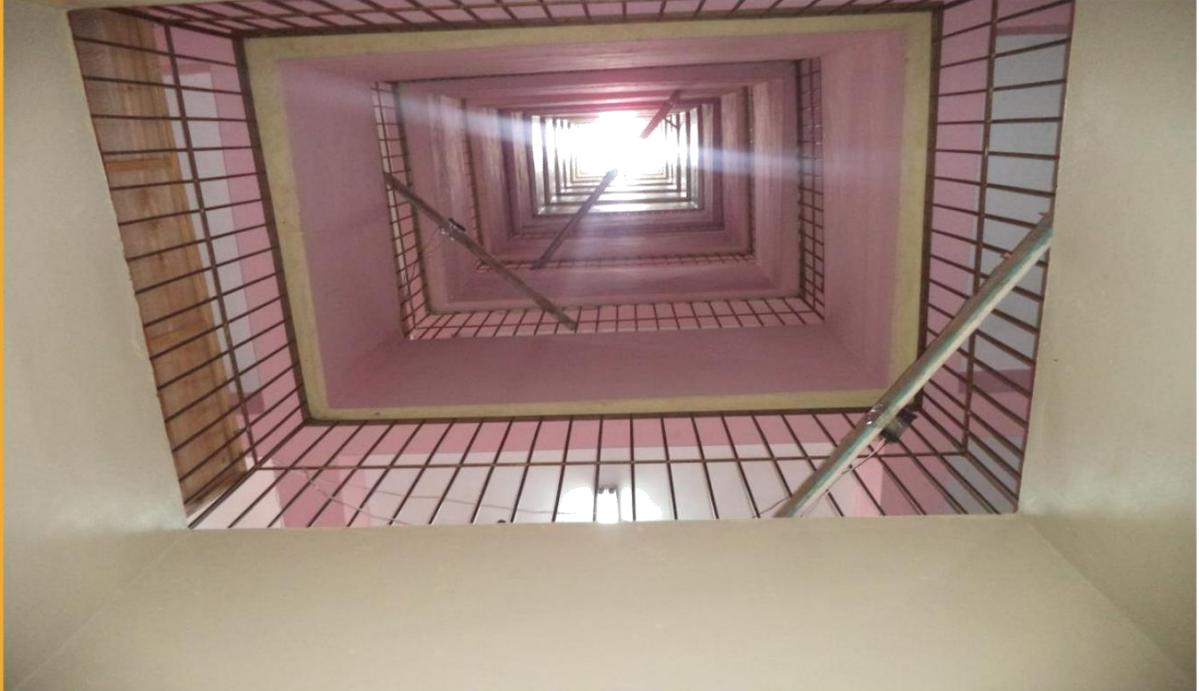
Foto No. 9.- PATINILLO EN AREA DE LOBBY VISTO DESDE EL PRIMER NIVEL.

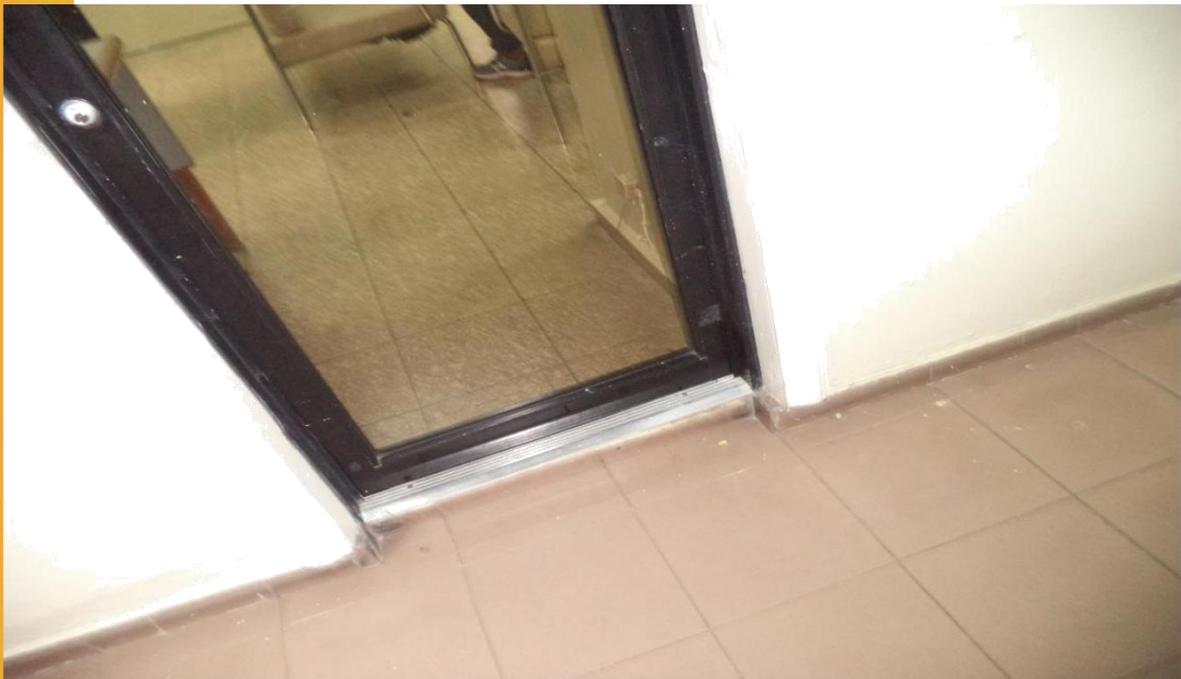
Foto No. 10.- ENTRADA A AREAS ADMINISTRATIVAS EN EL PRIMER NIVEL

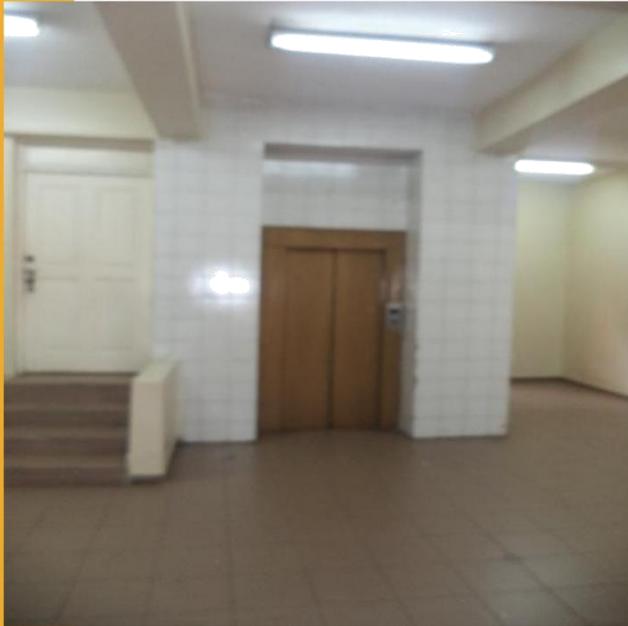
Foto No. 11 ASCENSOR EN AREA DE LOBBY VISTO DESDE EL PRIMER NIVEL

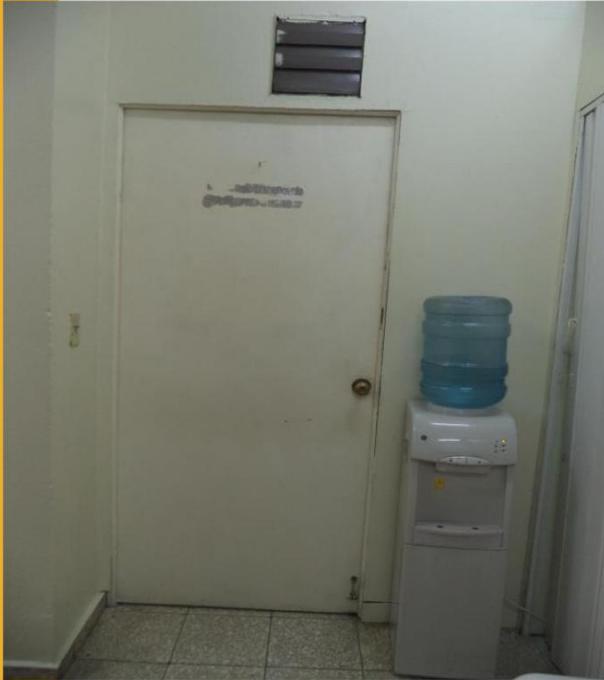
Foto No. 13.- INTERIOR DE AREA ADMINISTRATIVAS EN EL PRIMER NIVEL

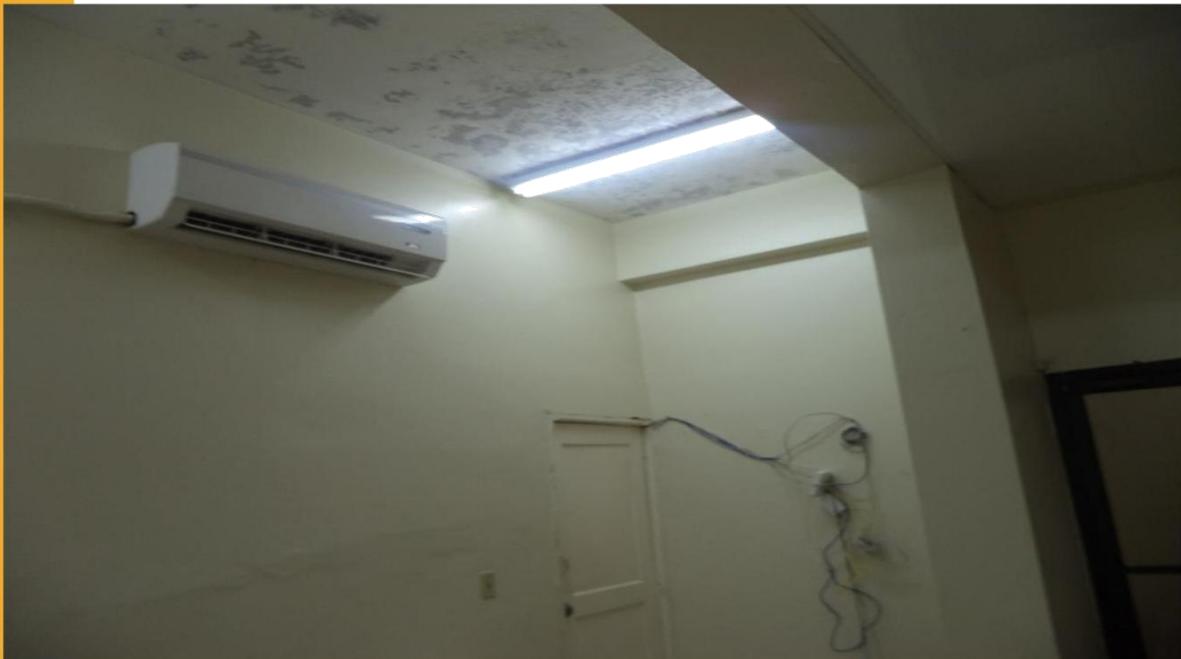
Foto No. 14.- TECHOS DE AREA ADMINISTRATIVAS EN EL PRIMER NIVEL

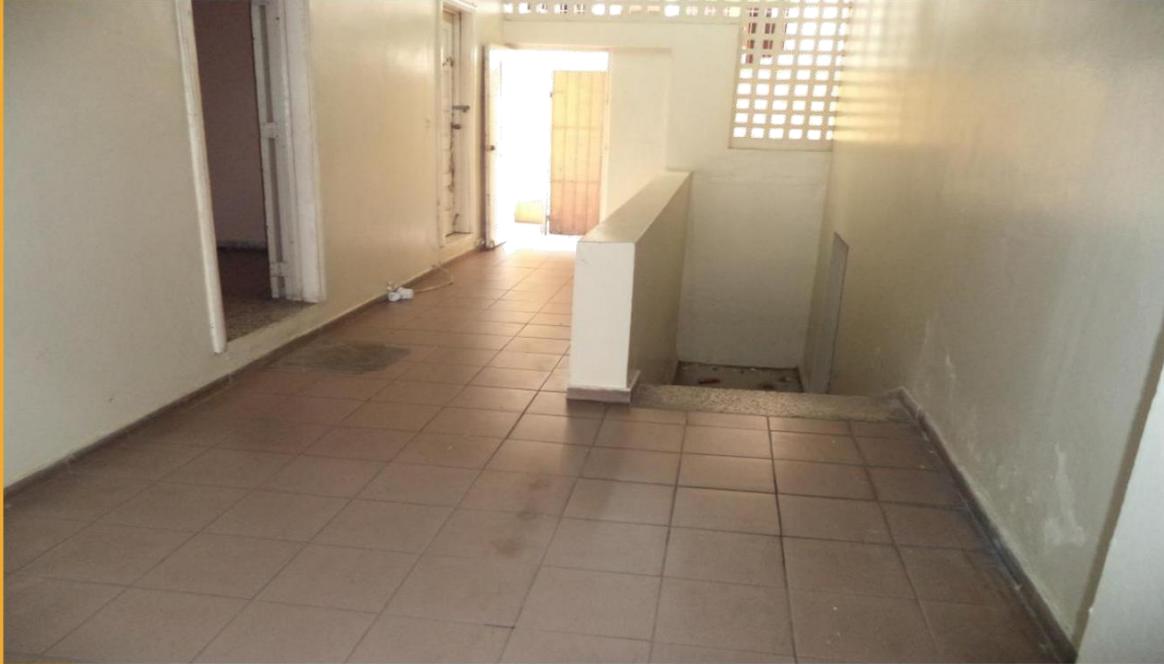
Foto No. 15.- AREA DE ACCESO A ZOTANO Y A PATIO TRASERO.

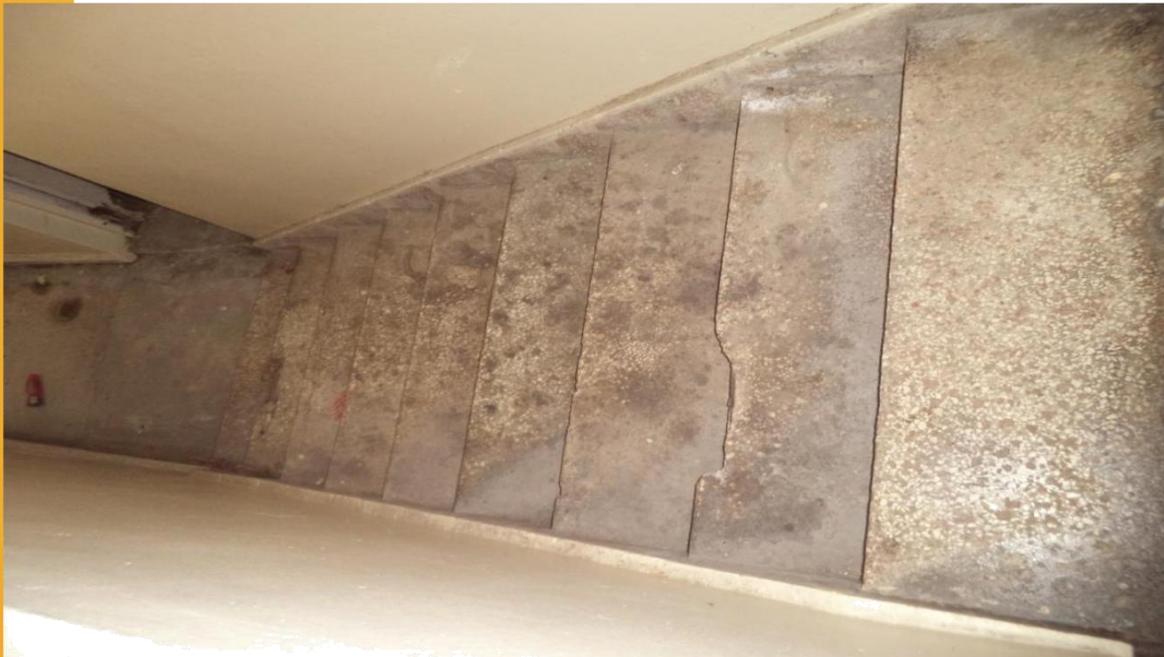
Foto No. 16.- ESCALERA DE ACCESO A ZOTANO DESDE EL PRIMER NIVEL.

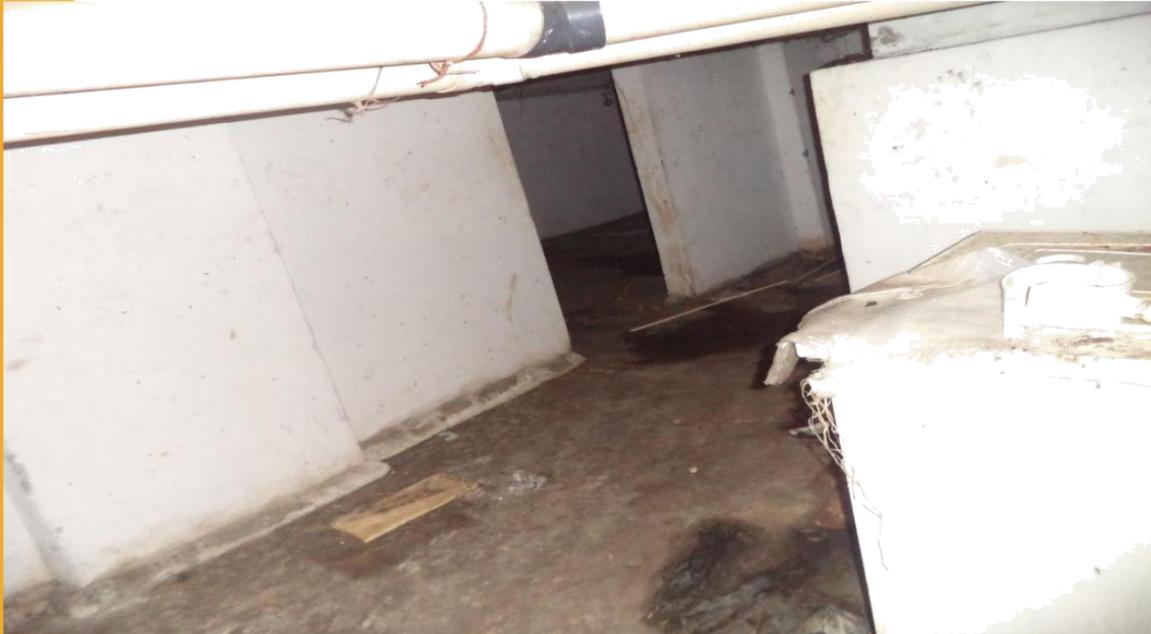
Foto No. 17.- VISTA INTERIOR DE ZOTANO.

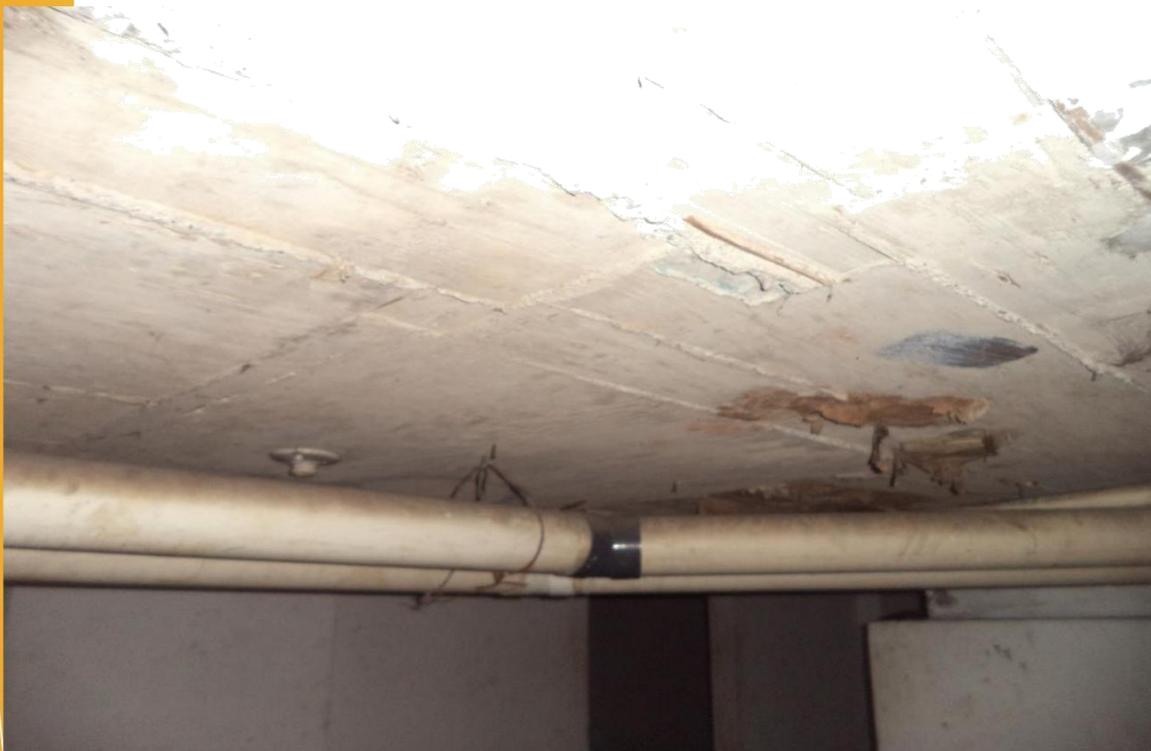
Foto No. 18.- CONDICIONES ACTUALES DEL TECHO DEL SOTANO.

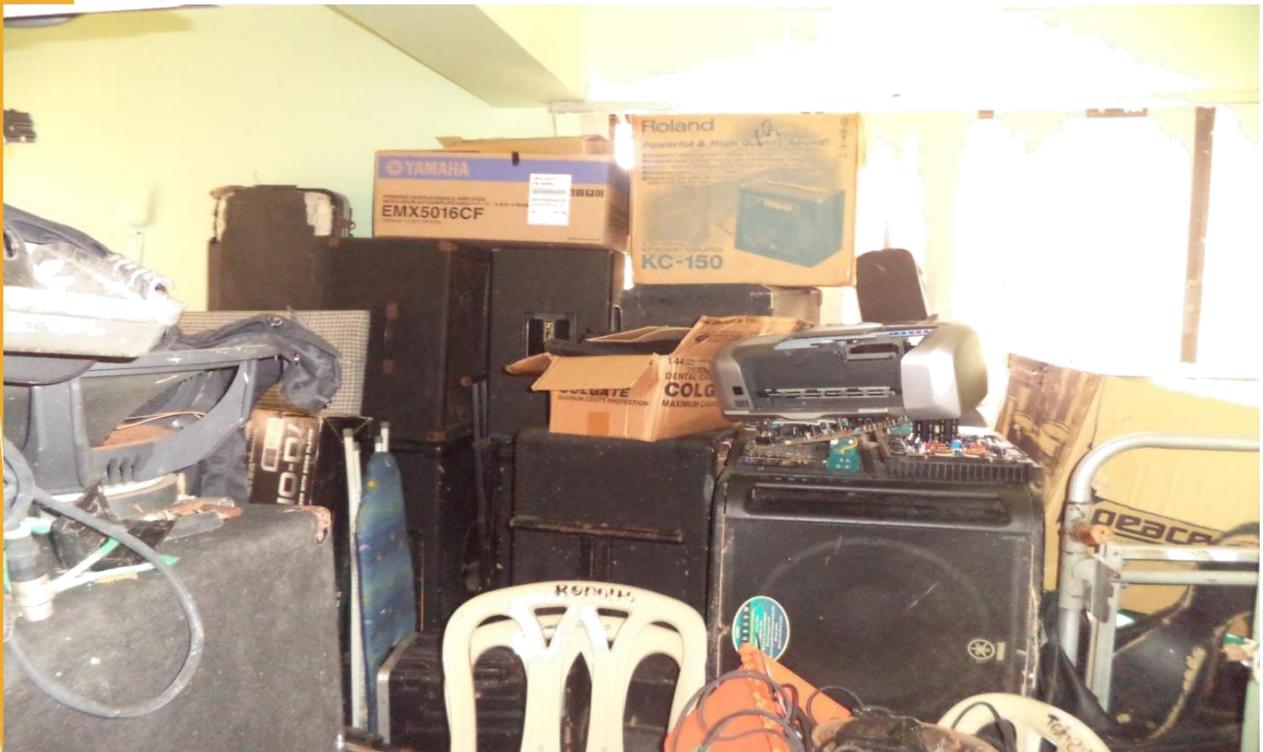
Foto No. 18.- INTERIOR Y EXTERIOR DEL SALON DE MUSICA EN 1ER. NIVEL.

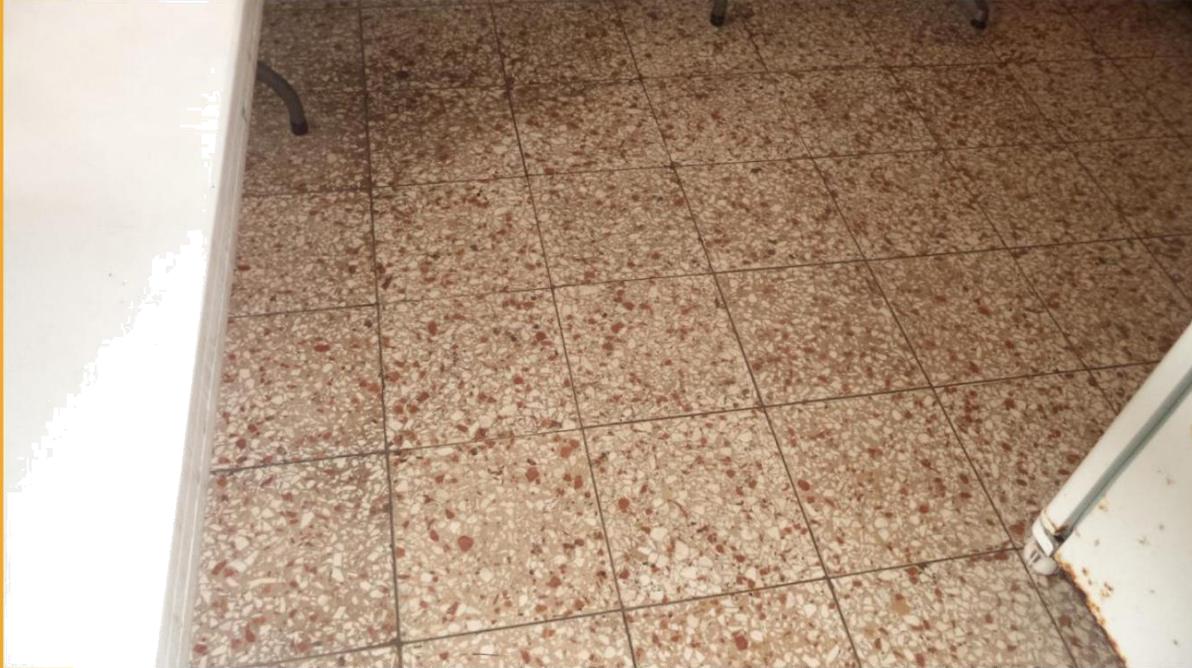
Foto No. 19.- PISO EXISTENTE EN AREA COCINA EN EL PRIMER NIVEL.

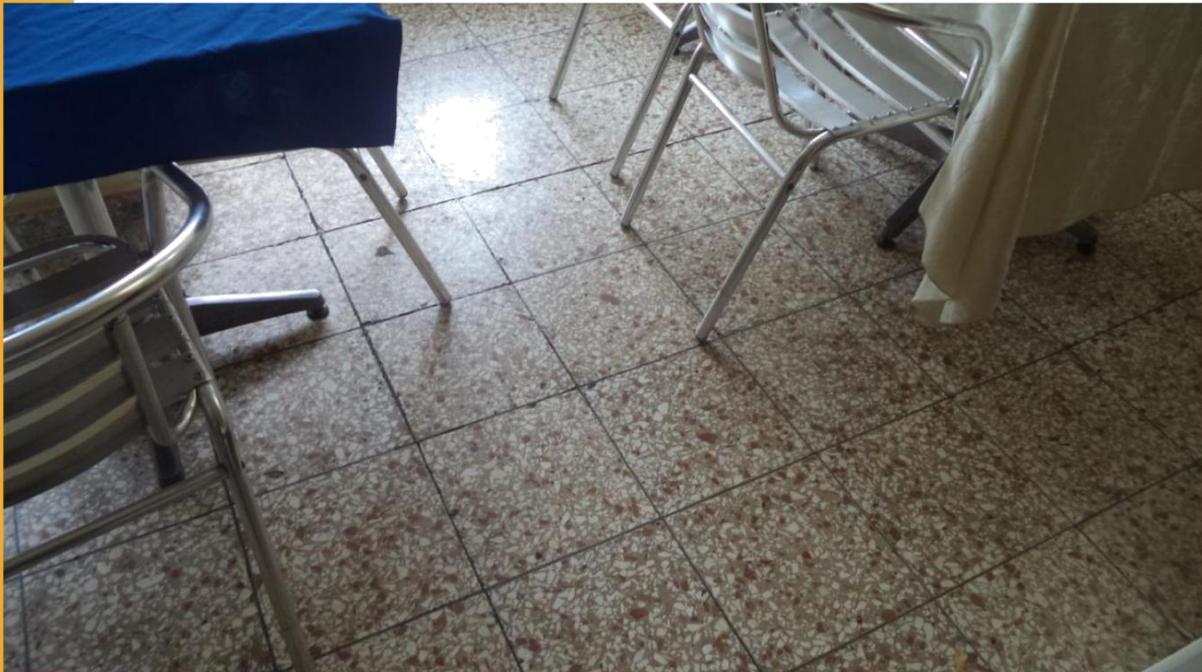
Foto No. 20.- PISO EN AREA DE COMEDOR.

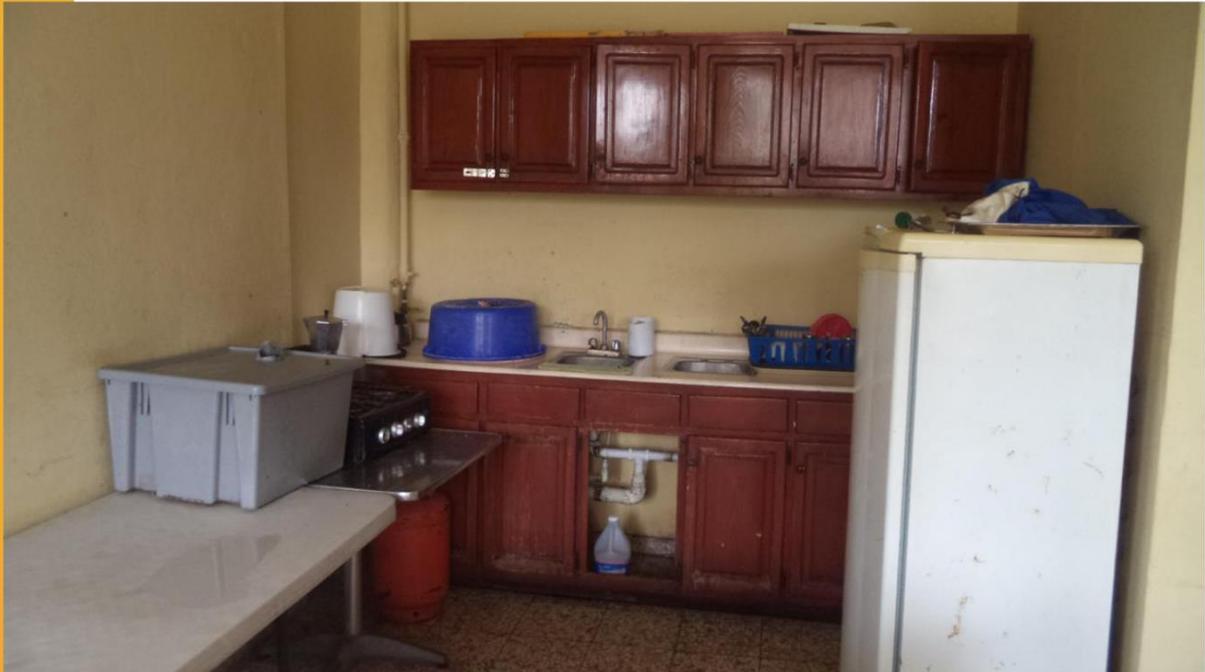
Foto No. 21.- CONDICIONES DE LOS GABINETES DE PISO Y PARED EN COCINA DEL RESIDENCIAL ESTUDIANTIL.

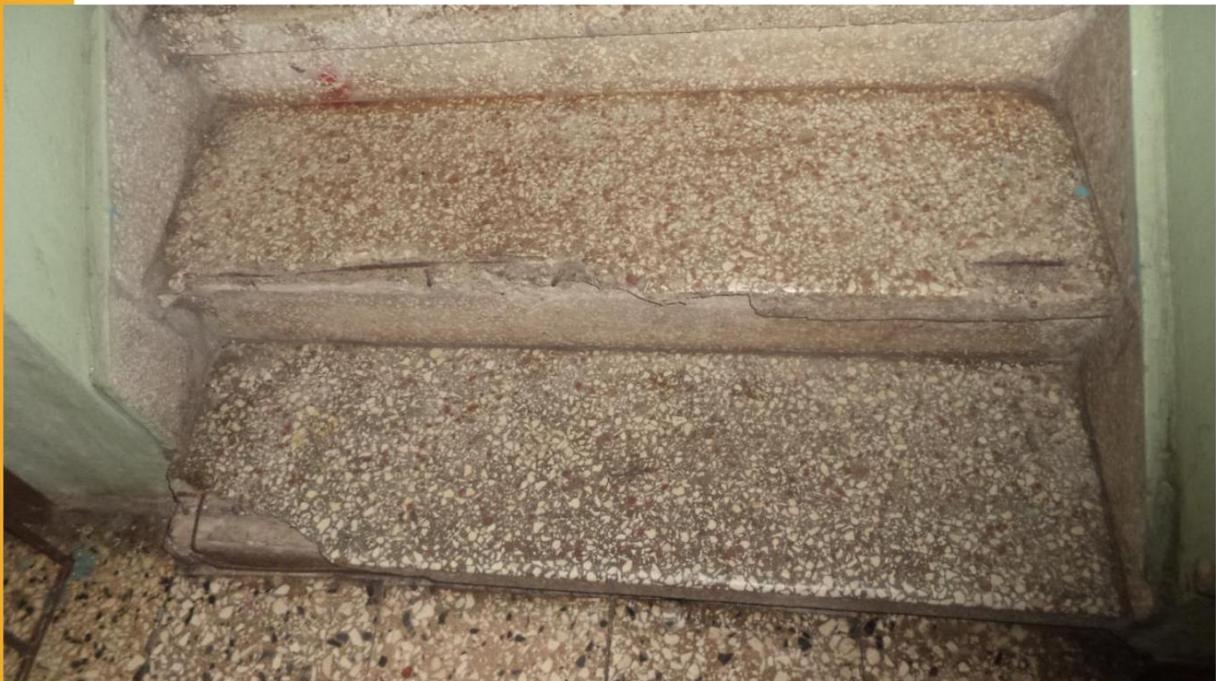
Foto No. 22.-CONDICIONES DE ESCALERA DE ACCESO AL 2DO. PISO

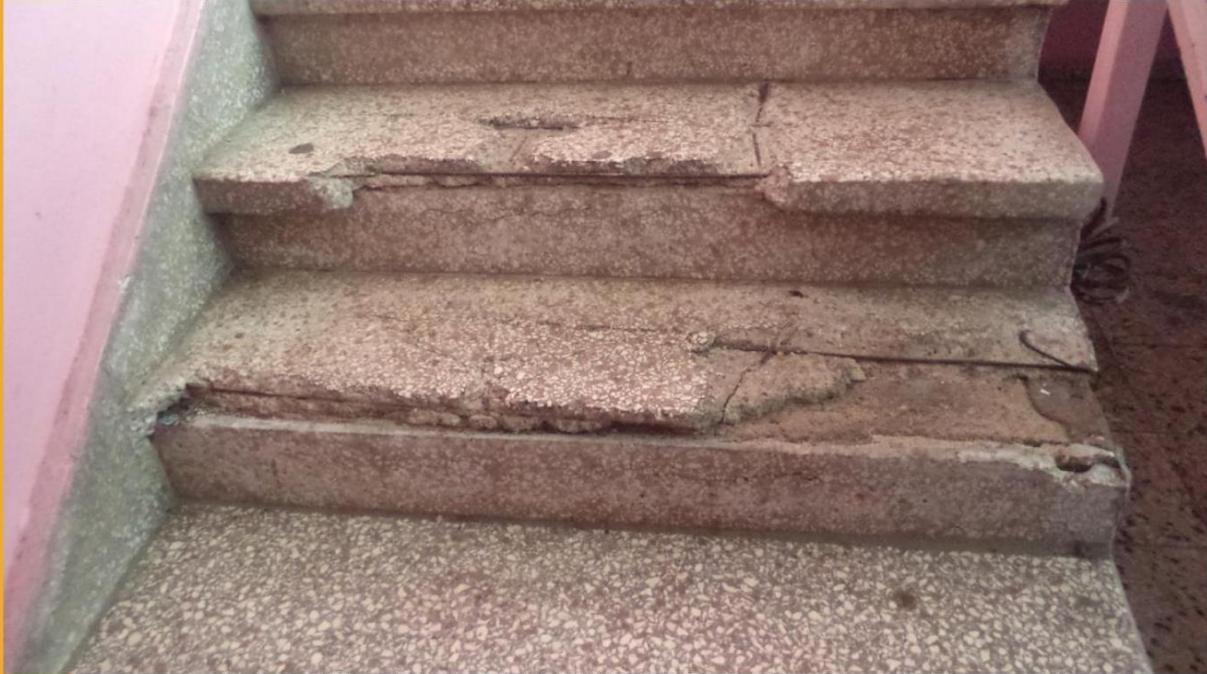
Foto No. 23.-CONDICIONES DE ESCALERA DE ACCESO AL 3ER. PISO

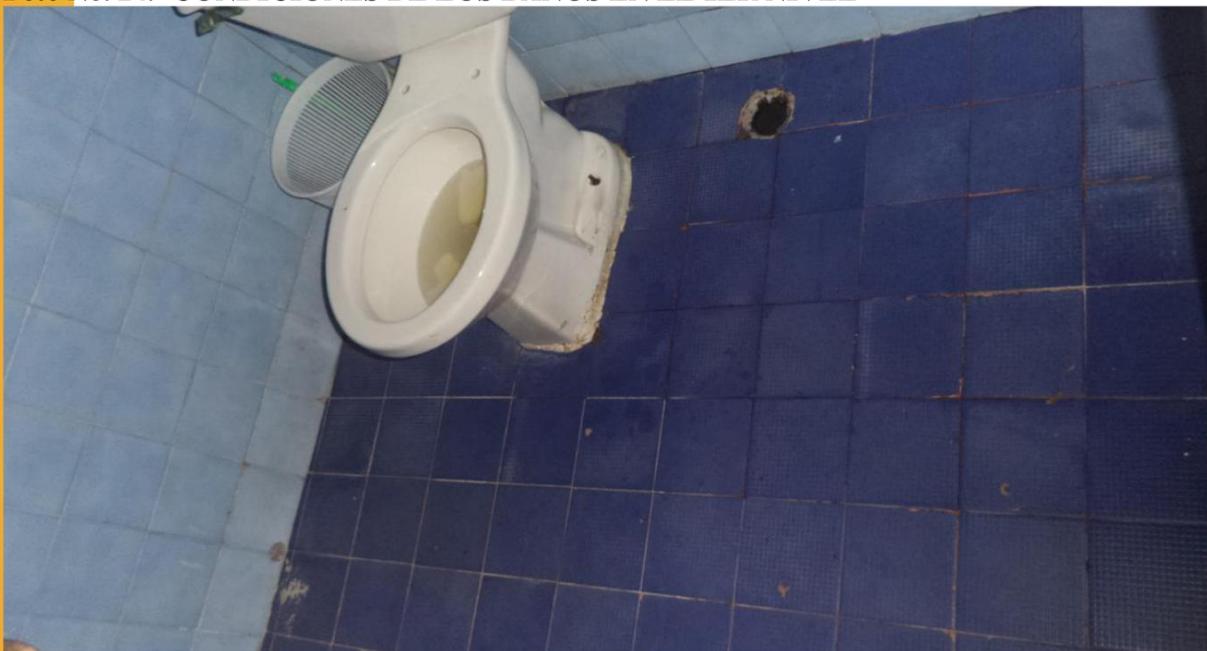
Foto No. 24.- CONDICIONES DE LOS BAÑOS EN EL 1ER NIVEL

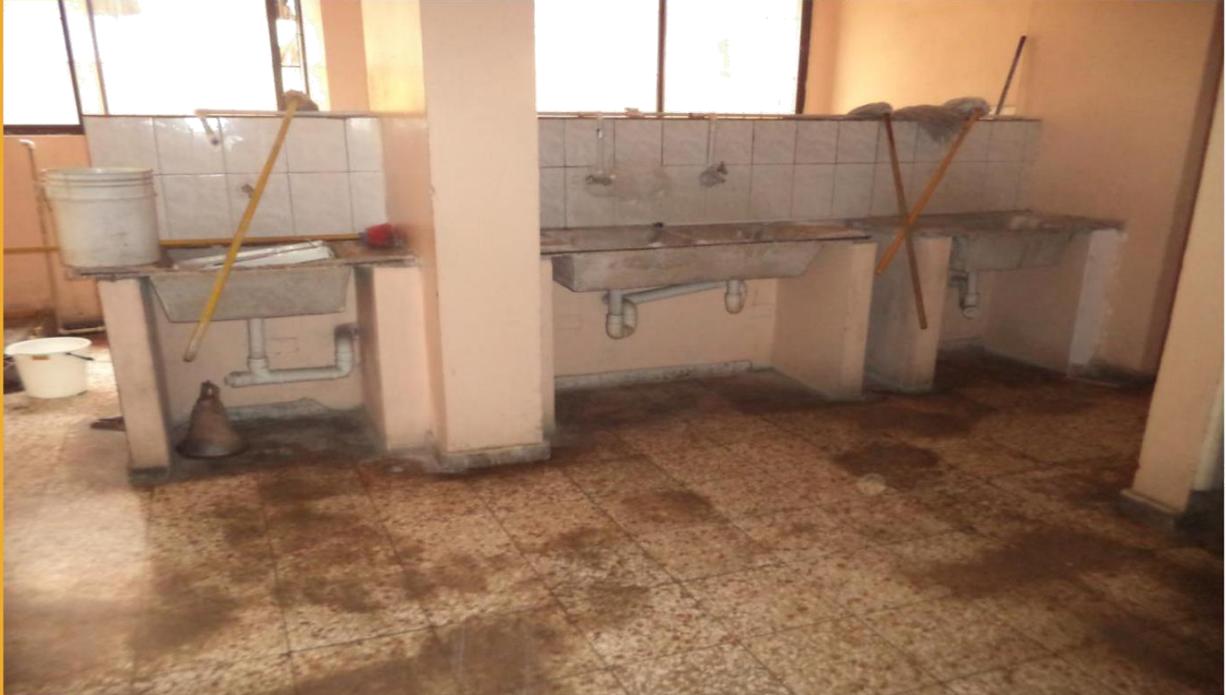
Foto No. 25.-CONDICIONES ACTUALES DE AREAS DE LAVADOS EN EL 1ER PISO.

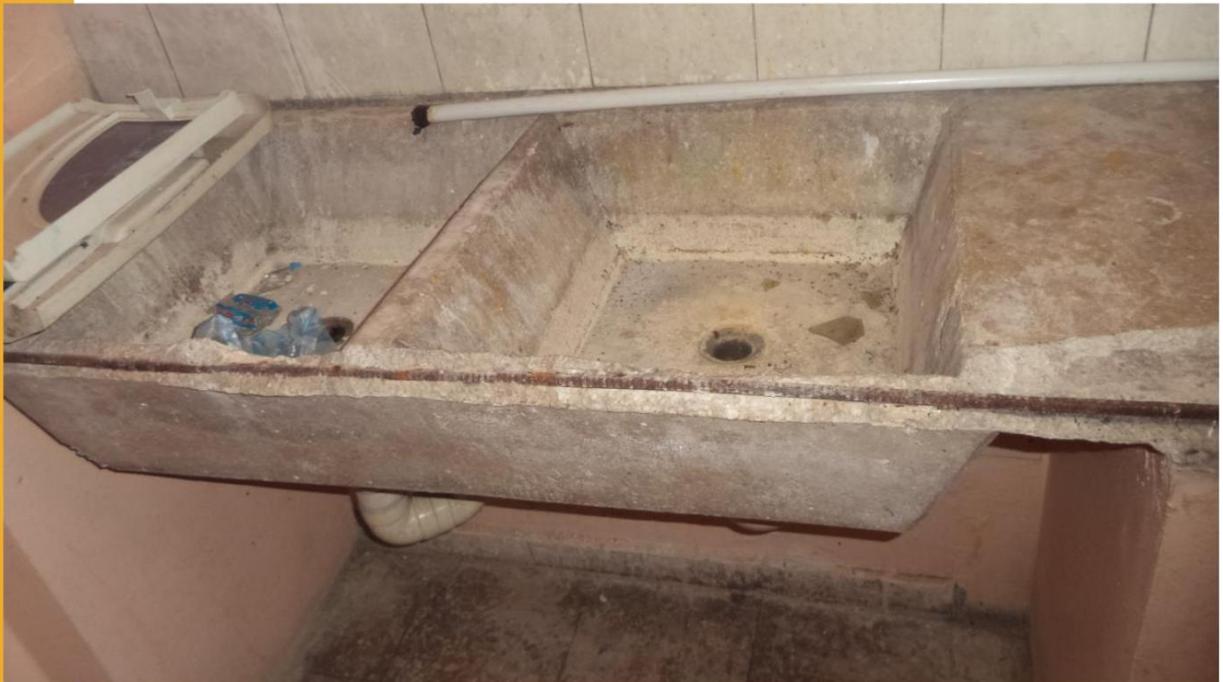
Foto No. 26.-LAVADEROS DE GRANITOS EXISTENTES.

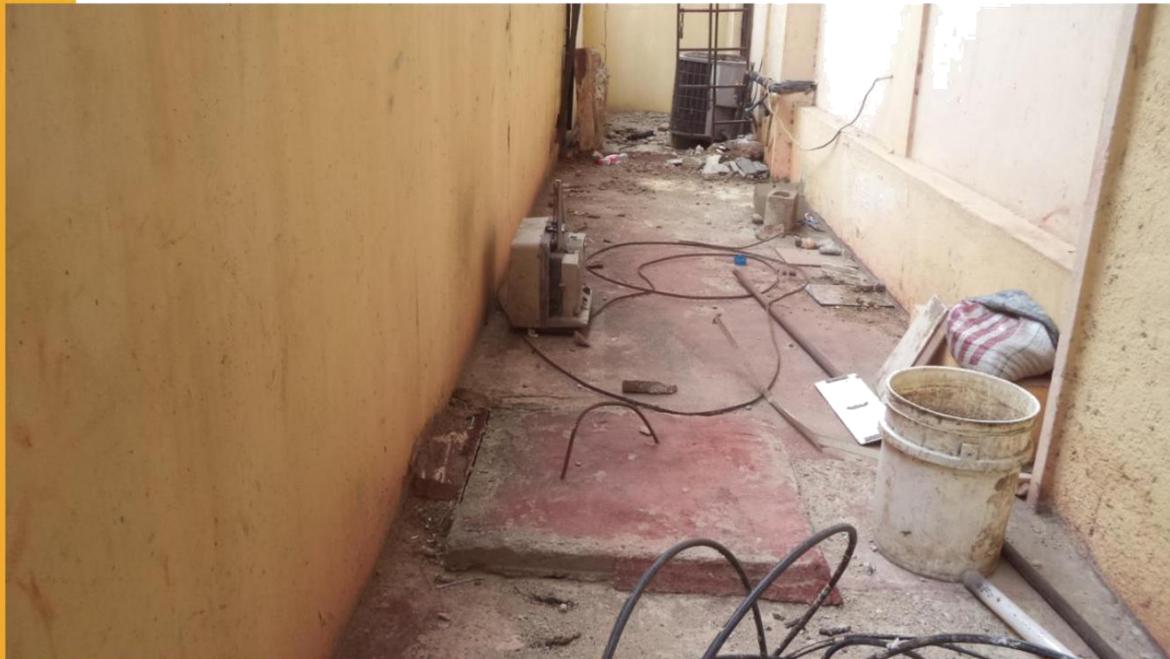
Foto No. 27.-CONDICIONES DE AREA POSTERIOR DE LA EDIFICACION.

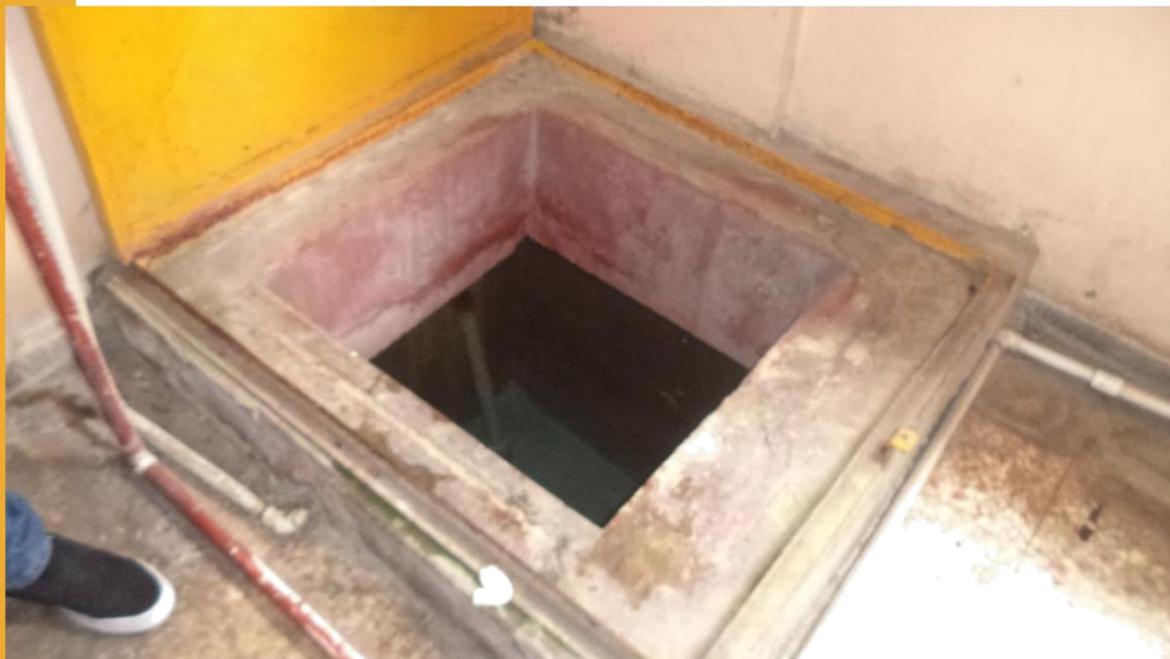
Foto No. 28.- CISTERNA EN INTERIOR DEL AREA DE LAVADO.

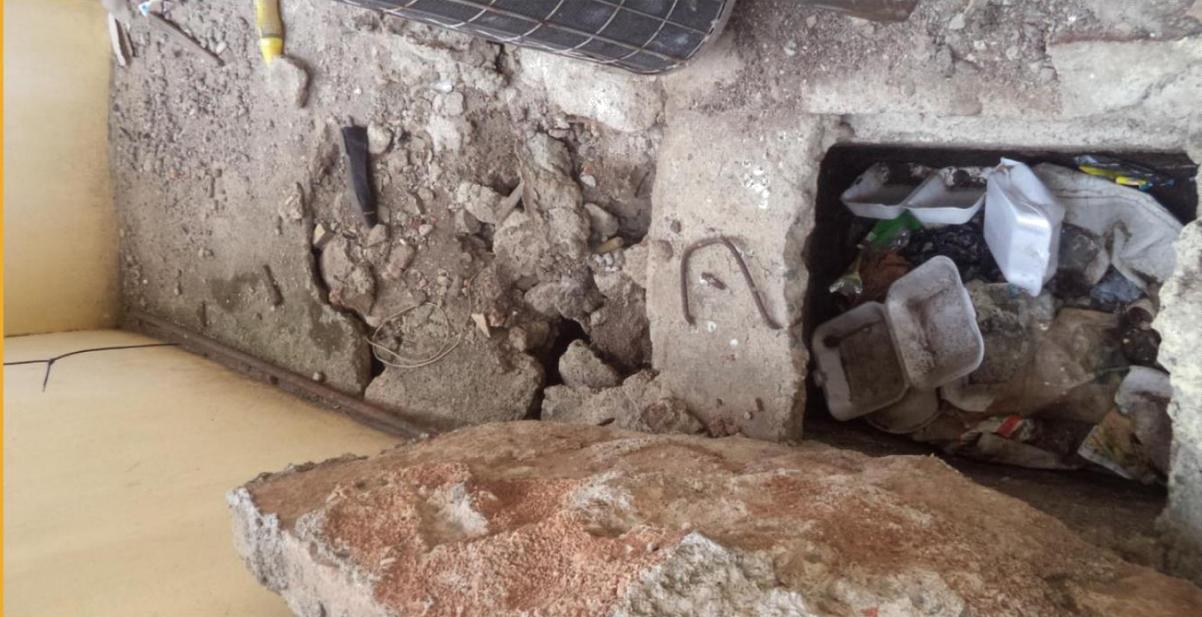
Foto No. 29.- CONDICIONES ACTUALES DE LOS SEPTICOS.
