RESIDENCIA ESTUDIANTIL DE LA UASD, SANTO DOMINGO

**LEVANTAMIENTO RESIDENCIA ESTUDIANTIL DE LA
UNIVERSIDAD AUTONOMA DE SANTO DOMINGO -
SEDE CENTRAL-
SANTO DOMINGO
REP. DOM. .-**

INFORME

06 DE JUNIO 2017

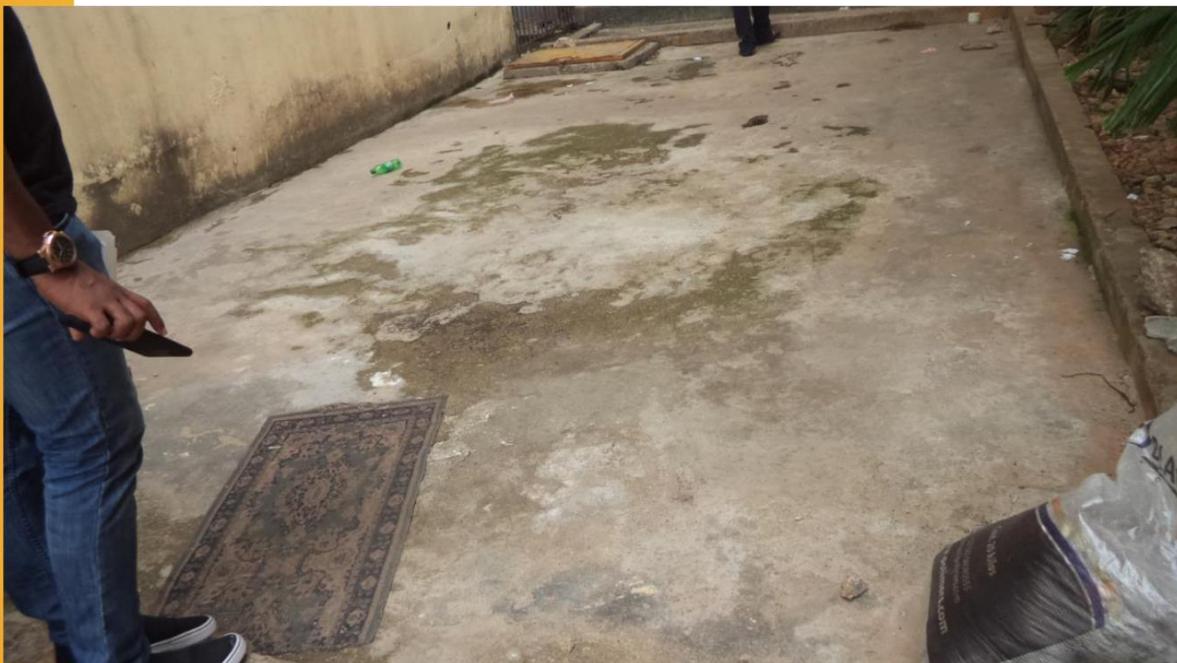
Foto No. 30.- CISTERNA EXTERIOR PERTENECIENTE A LA EDIFICACION.

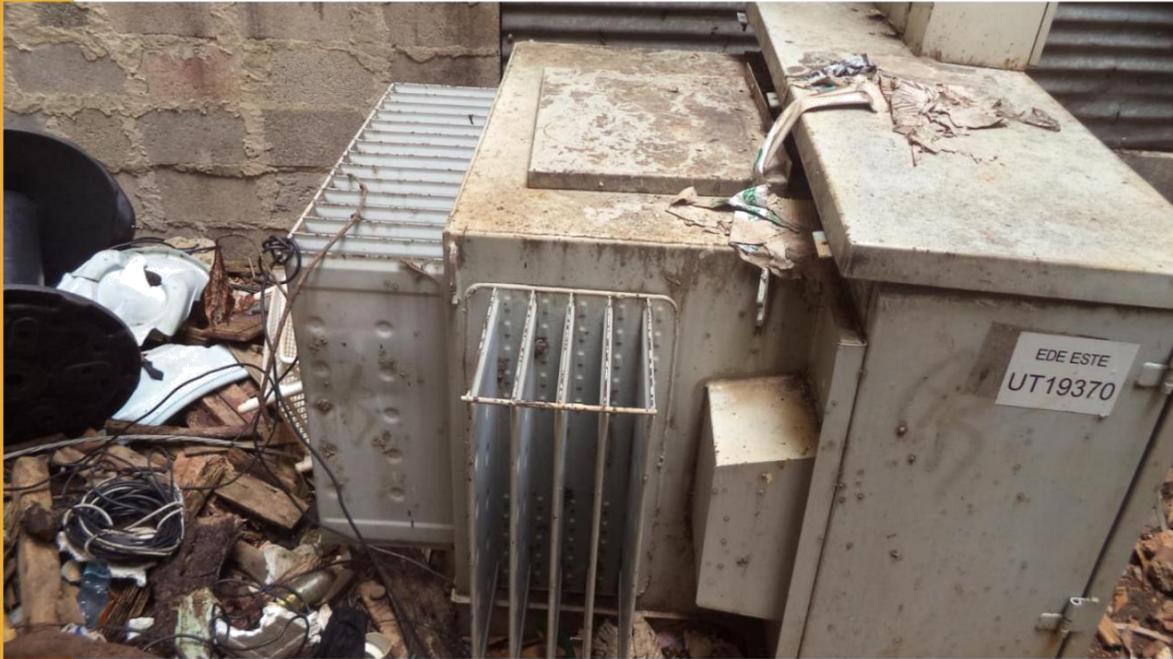
Foto No. 31.- TRANSFORMADOR EXISTENTE ACTUALMENTE QUE TAMBIEN ES USADO POR LA COMUNIDAD.

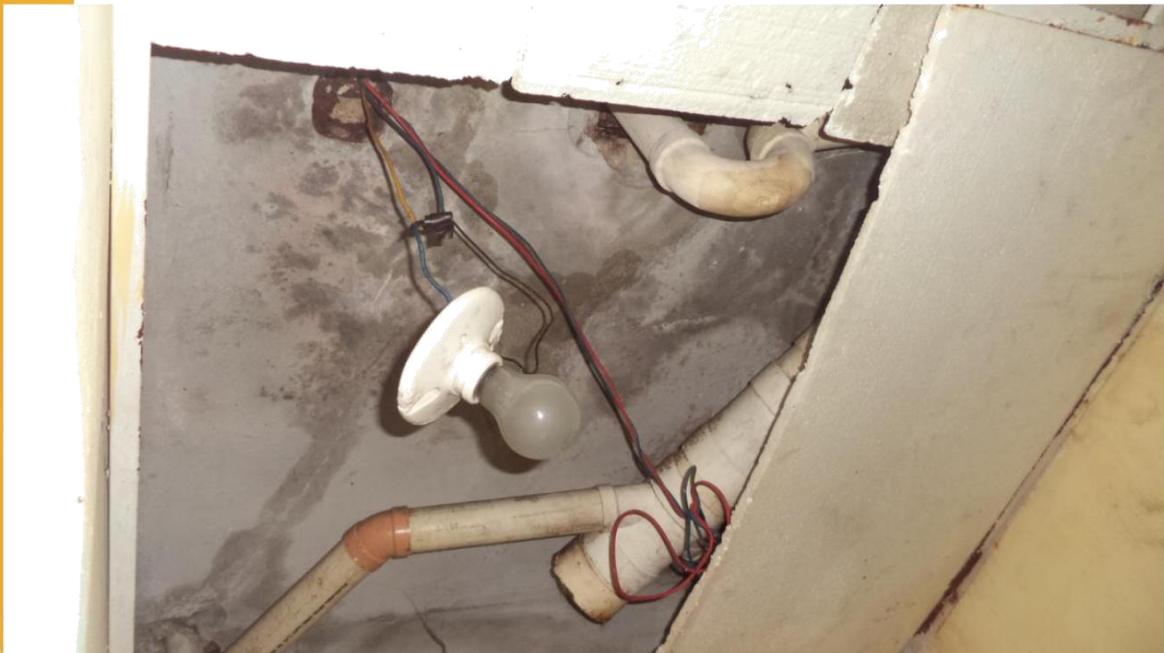
Foto No. 32.- PLAFOND EXISTENTE EN BAÑOS

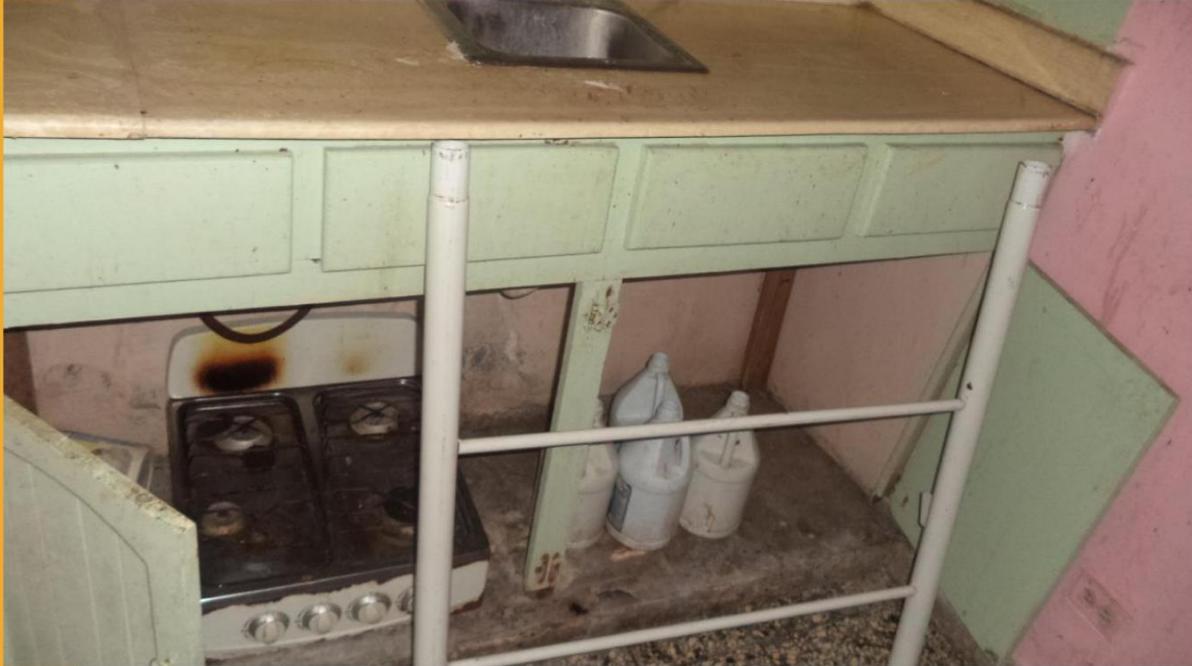
Foto No. 33.- COCINA EXISTENTE EN CADA DORMITORIO.

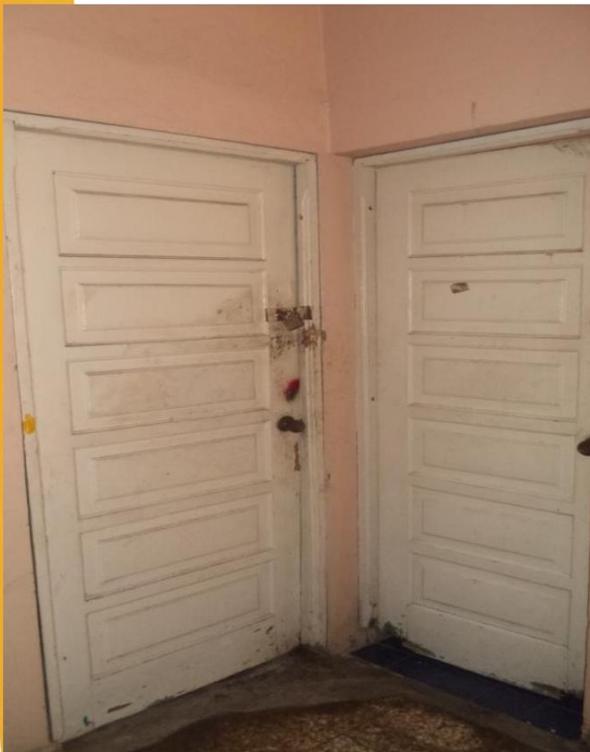
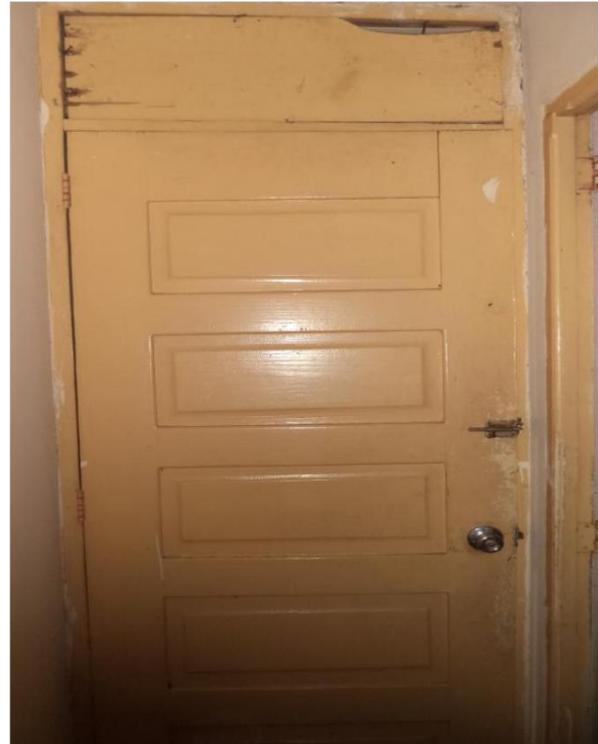
Foto No. 33.- PUERTAS DE ACCESOS A CADA DORMITORIO

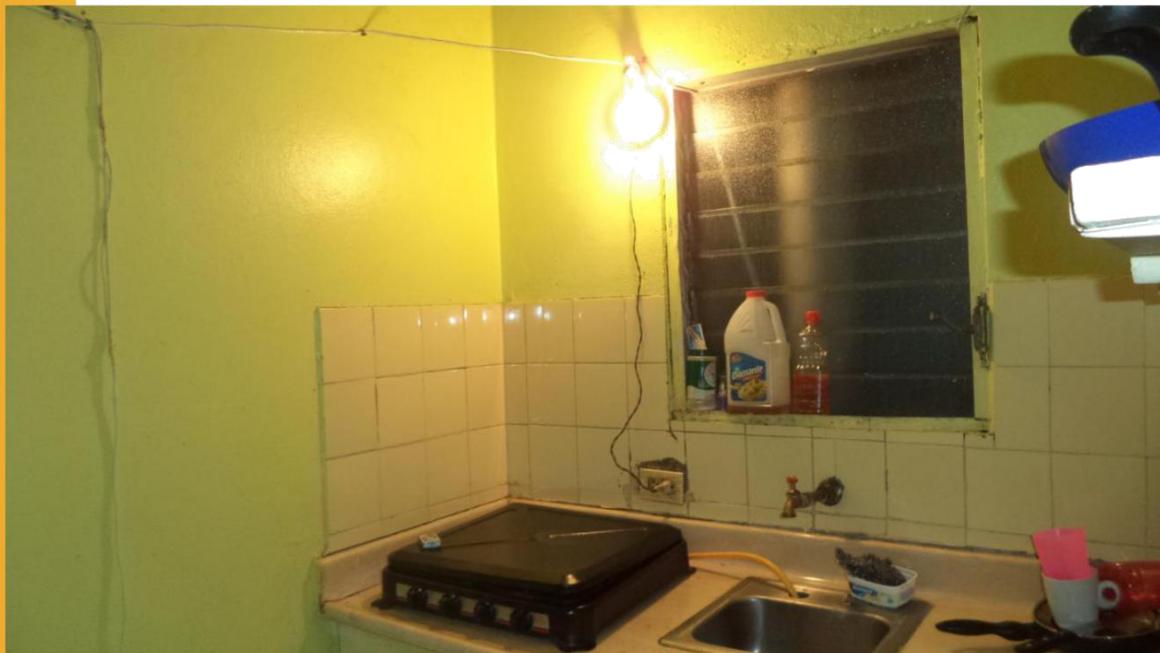
Foto No. 34.- COCINA DE DORMITORIO EN USO ACTUALMENTE EN PISO 10 Y 11.

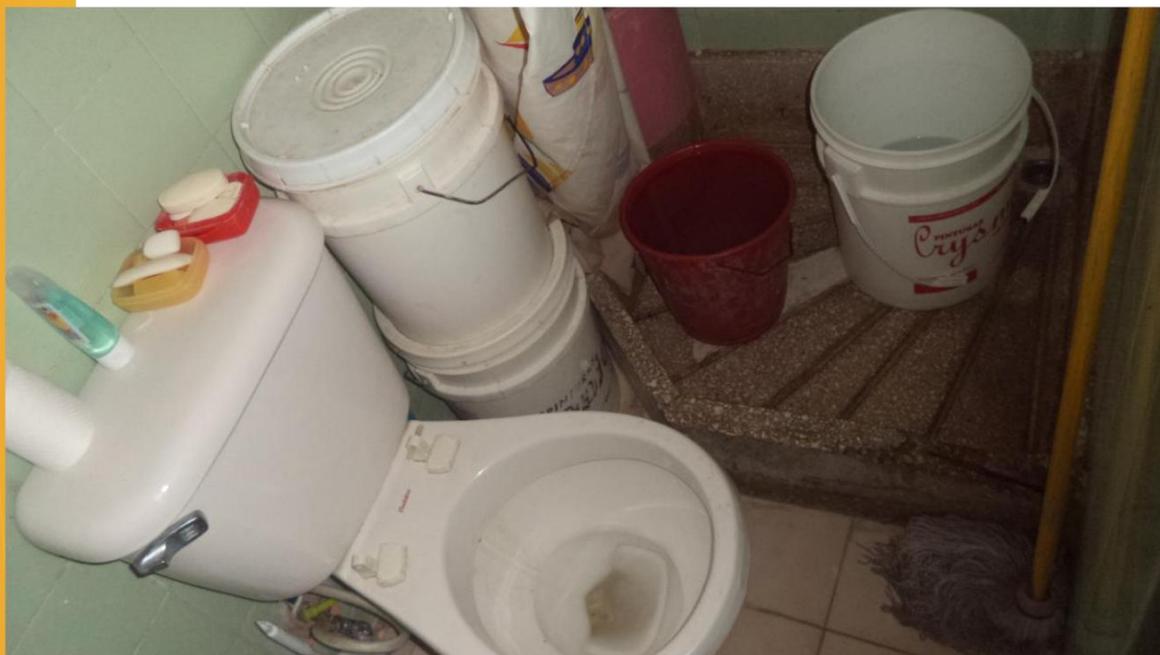
Foto No. 34.- BAÑO DE DORMITORIO EN USO ACTUALMENTE EN PISO 10 Y 11.

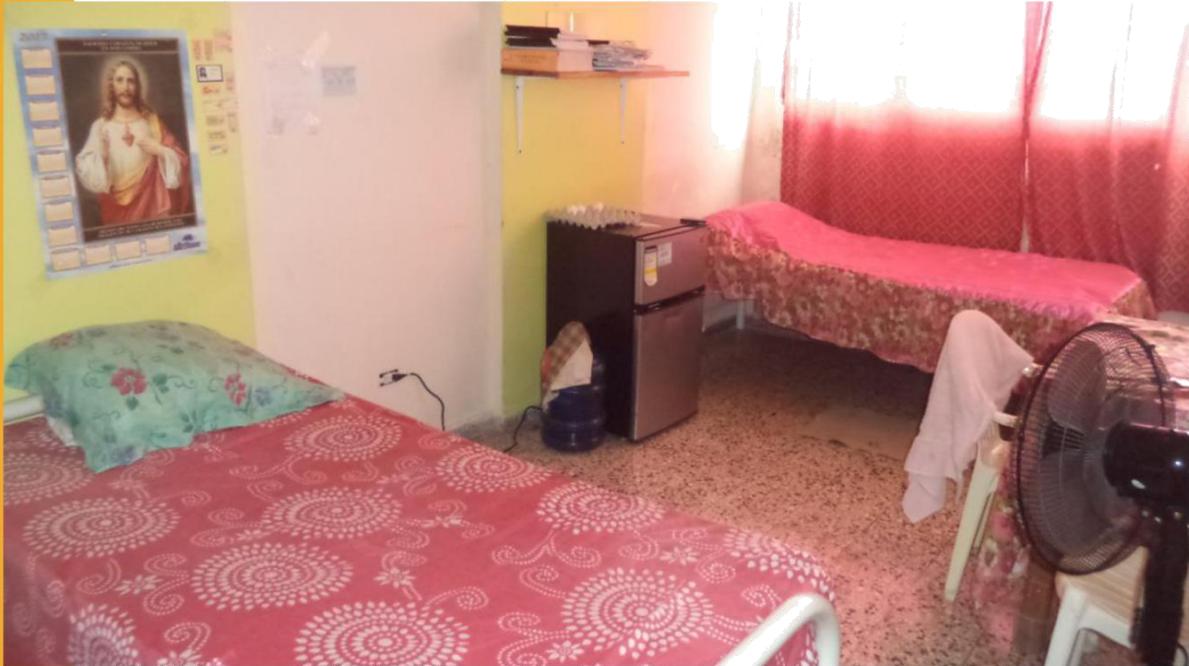
Foto No. 35.- DORMITORIO DE HEMBRAS EN USO ACTUALMENTE. PISOS 10 Y 11

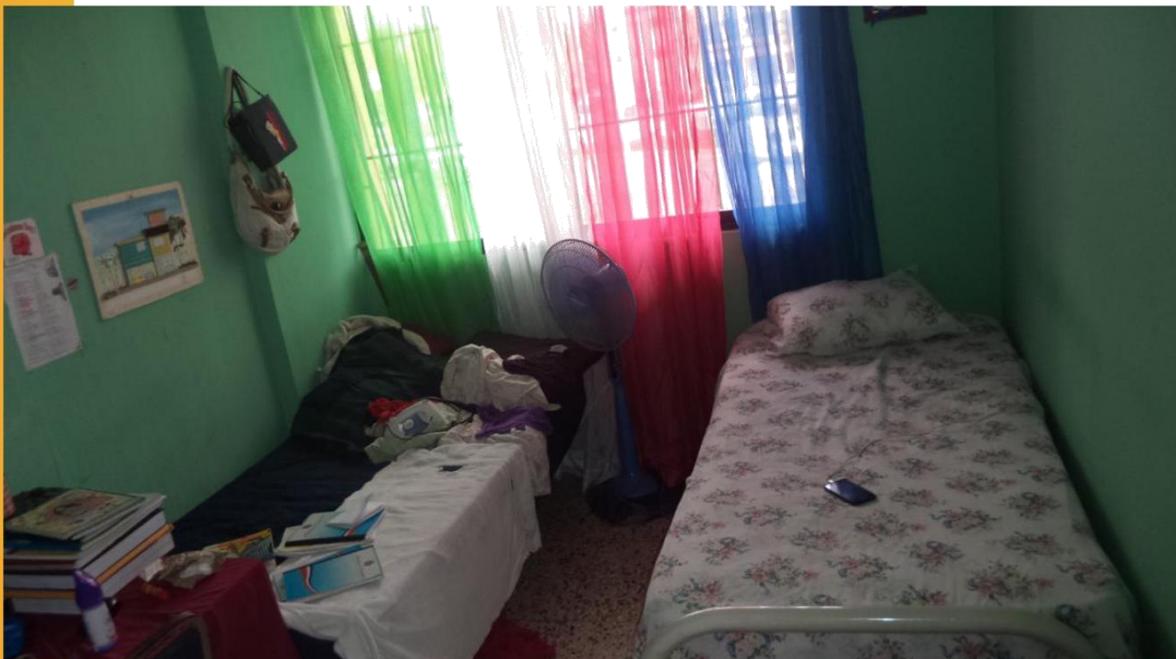
Foto No. 36.- DORMITORIO DE BARONES EN USO ACTUALMENTE PISO 10 Y 11.

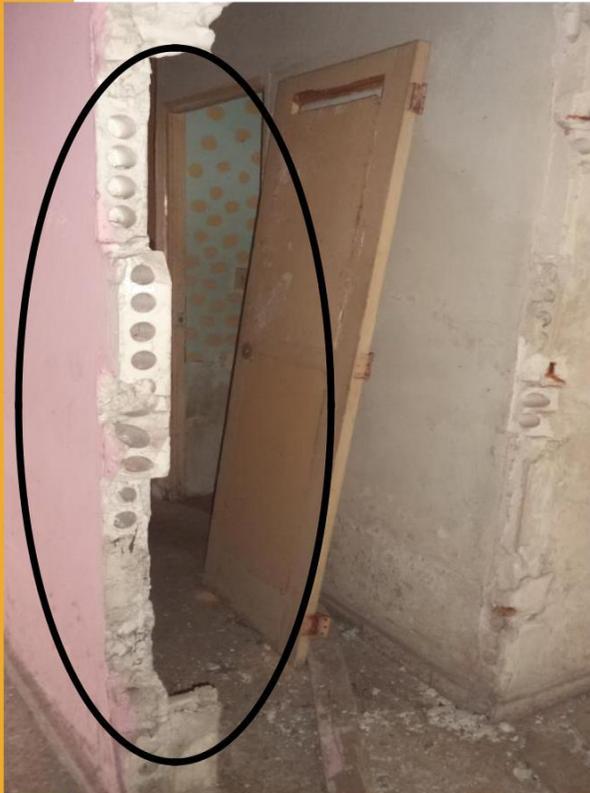
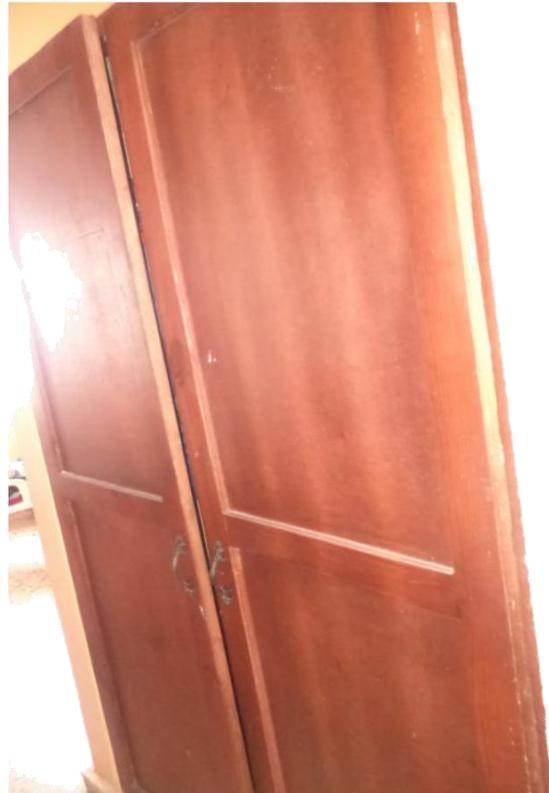
**Foto No. 37.- VISTA DE LOS MUROS ACTUALES EN ESTA EDIFICACION Y DE LAS
PUERTAS DE LOS CLOSETS**

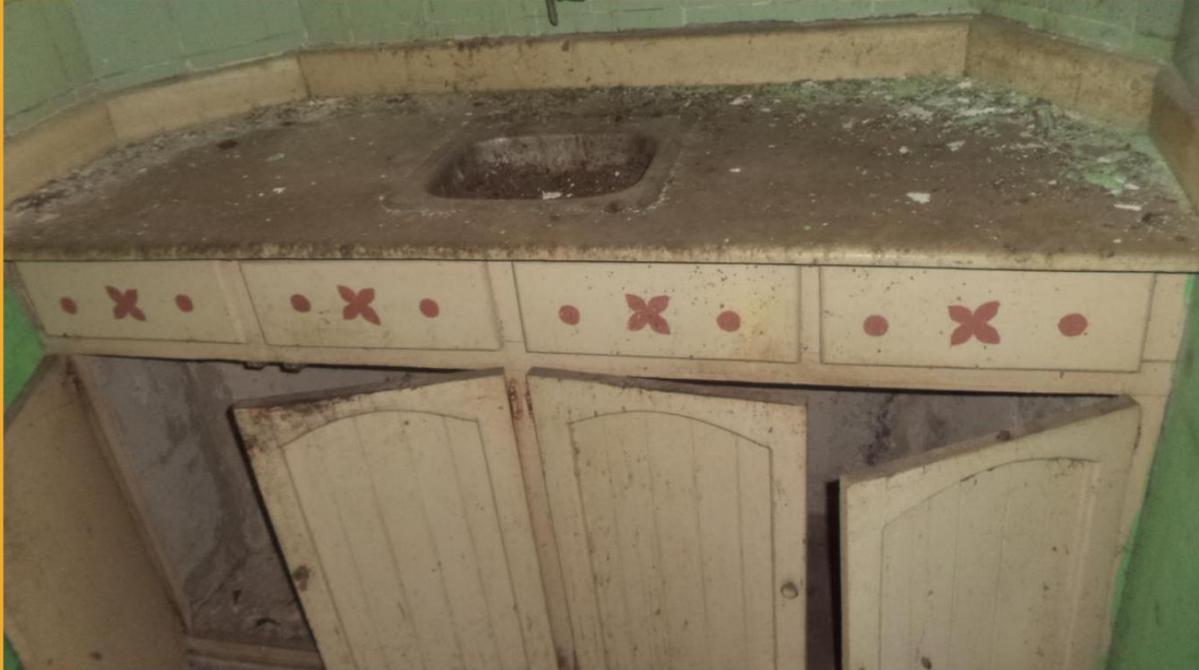
Foto No. 38.- MESETAS DE COCINAS QUE SE NECESITAN REMOZAR.

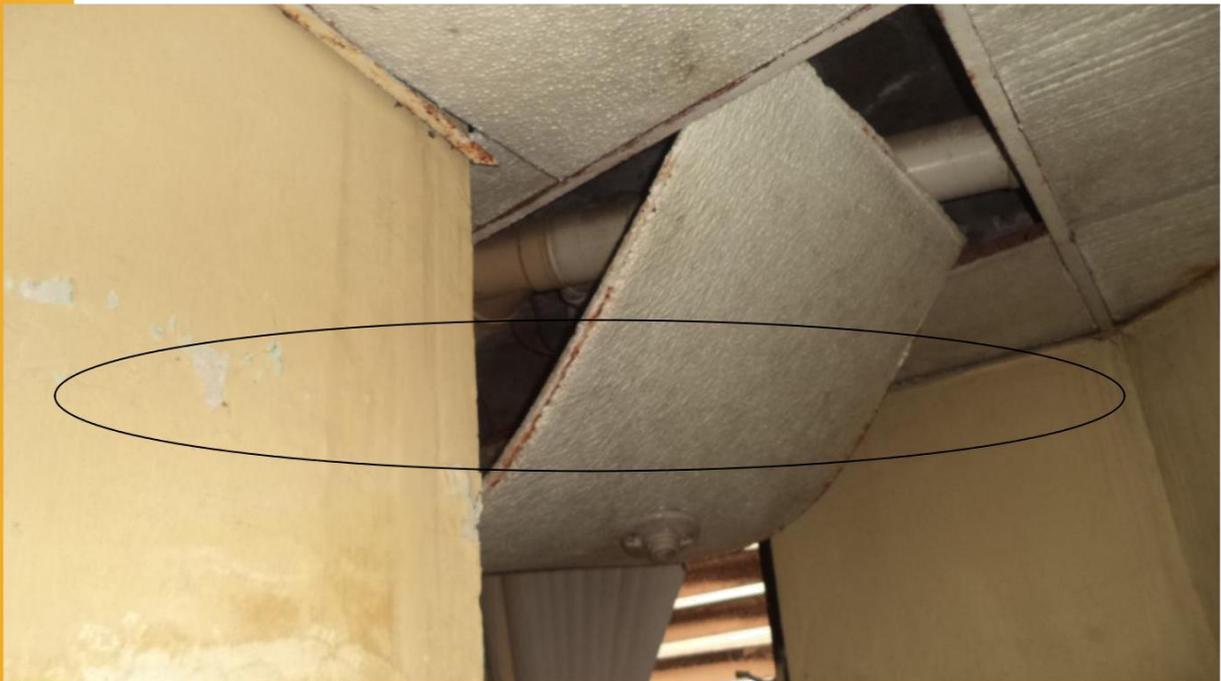
Foto No. 39.-PLAFON EN BAÑOS QUE SE NECESITAN REMOZAR

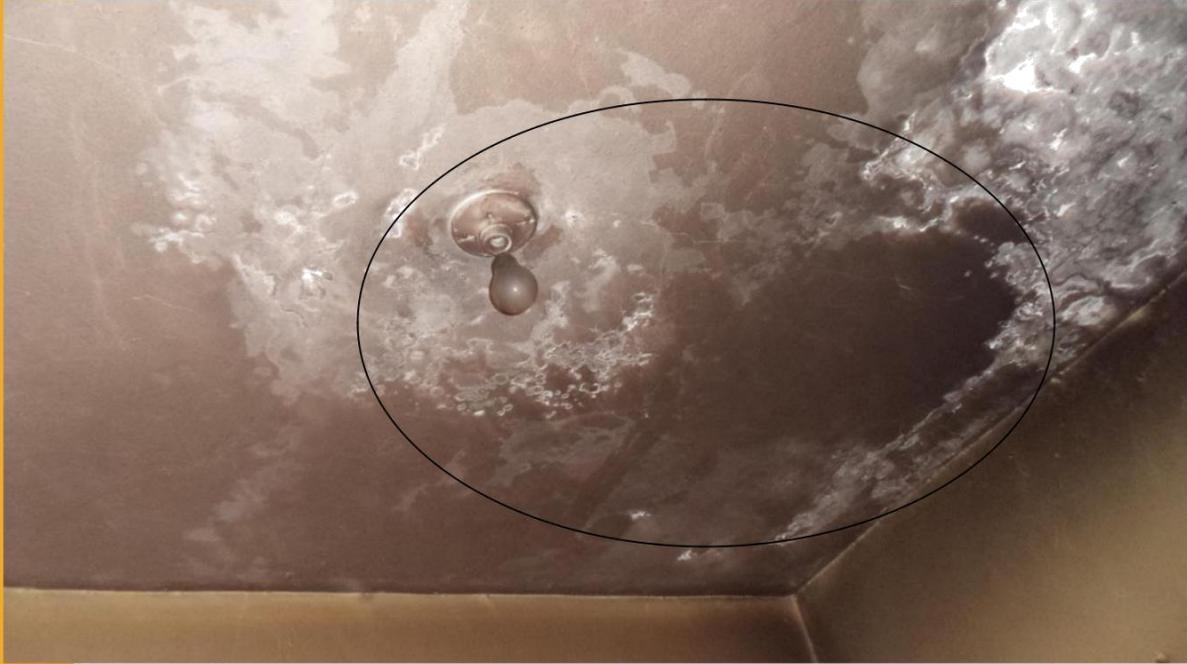
Foto No. 40.- DORMITORIO AFECTADO POR INCENDIO.

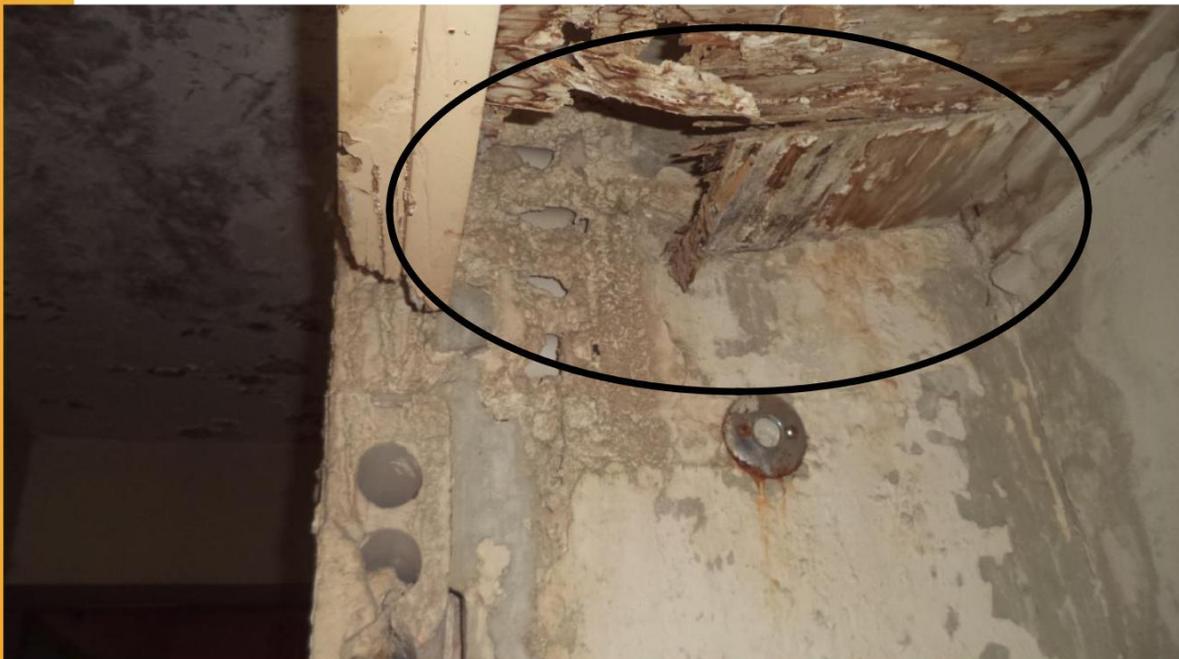
Foto No. 41.- CLOSETS AFECTADOS POR CALCOMA.

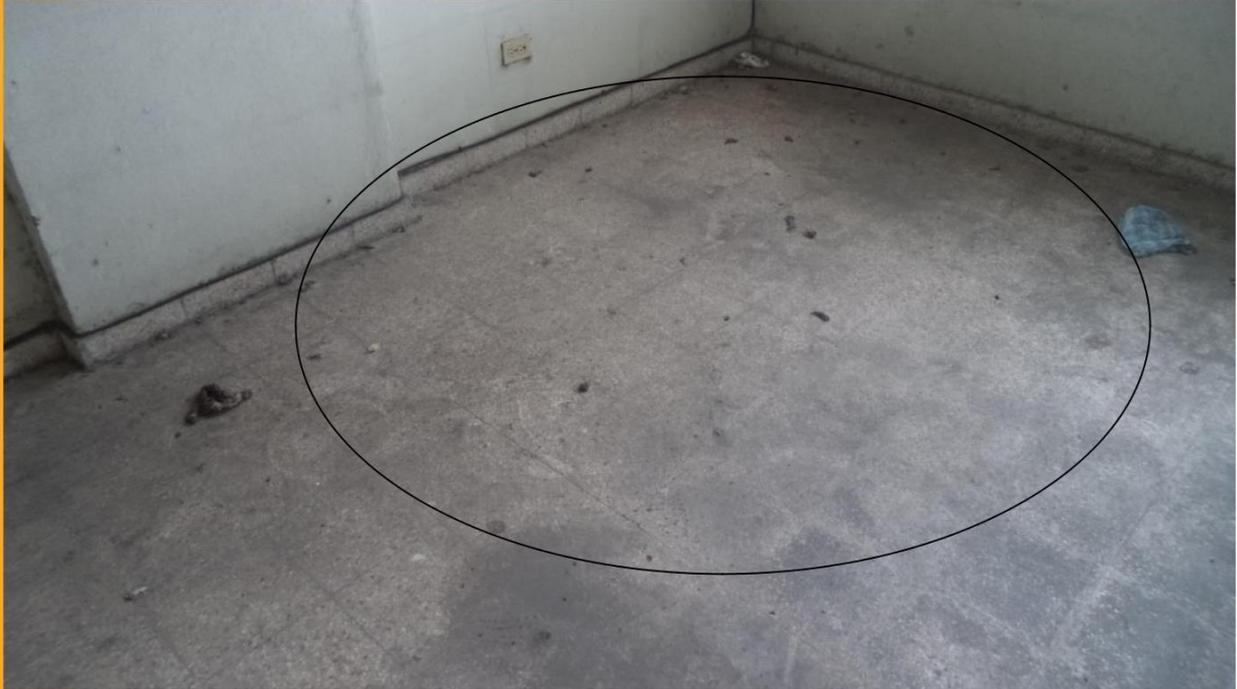
Foto No. 42.- PISOS PROPUESTOS A SER PULIDOS

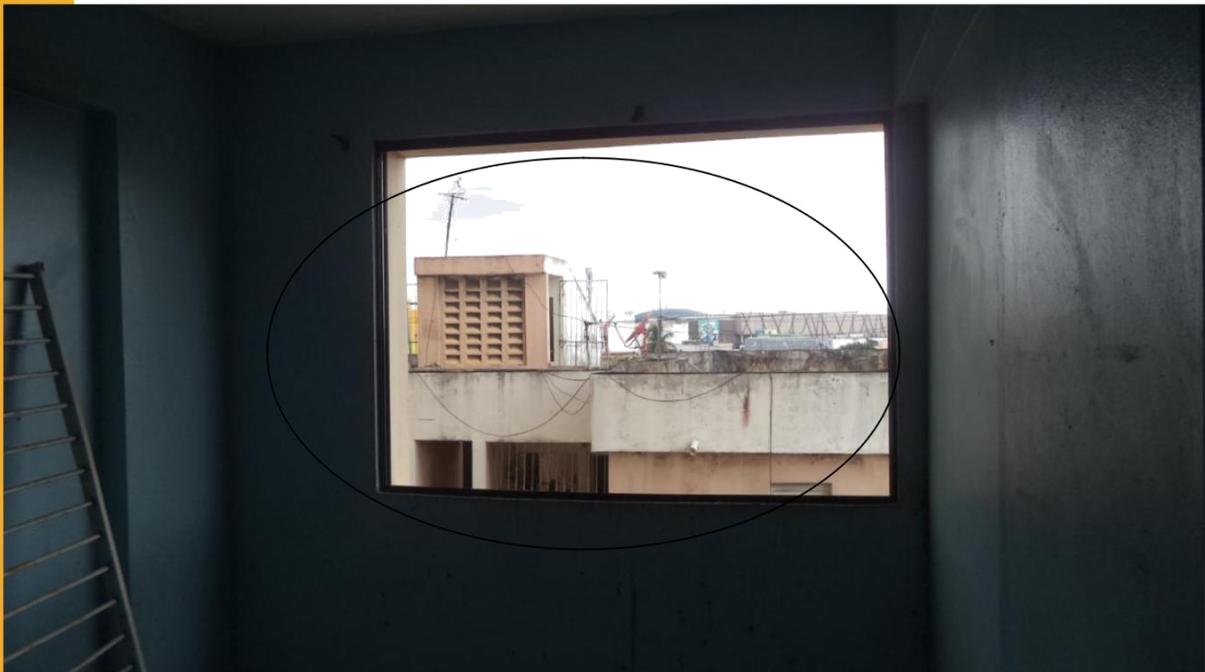
Foto No. 43.- VENTANAS CORREDIZAS A SER SUSTITUIDAS

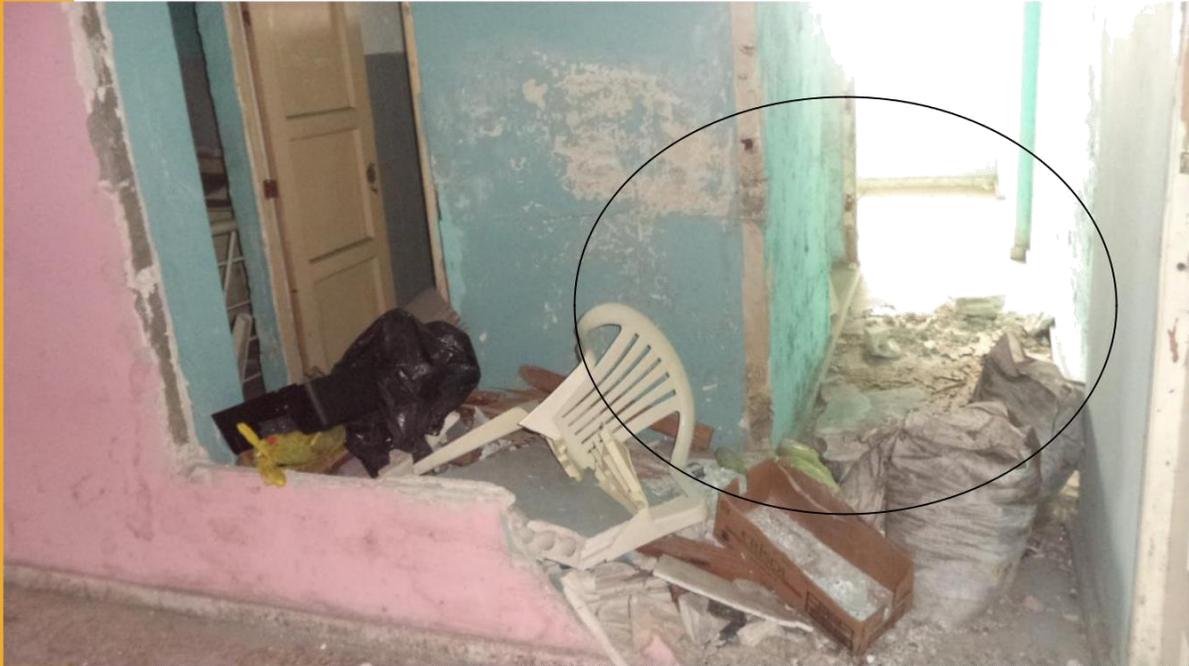
Foto No. 44.-DORMITORIOS A SER RECONSTRUIDOS.

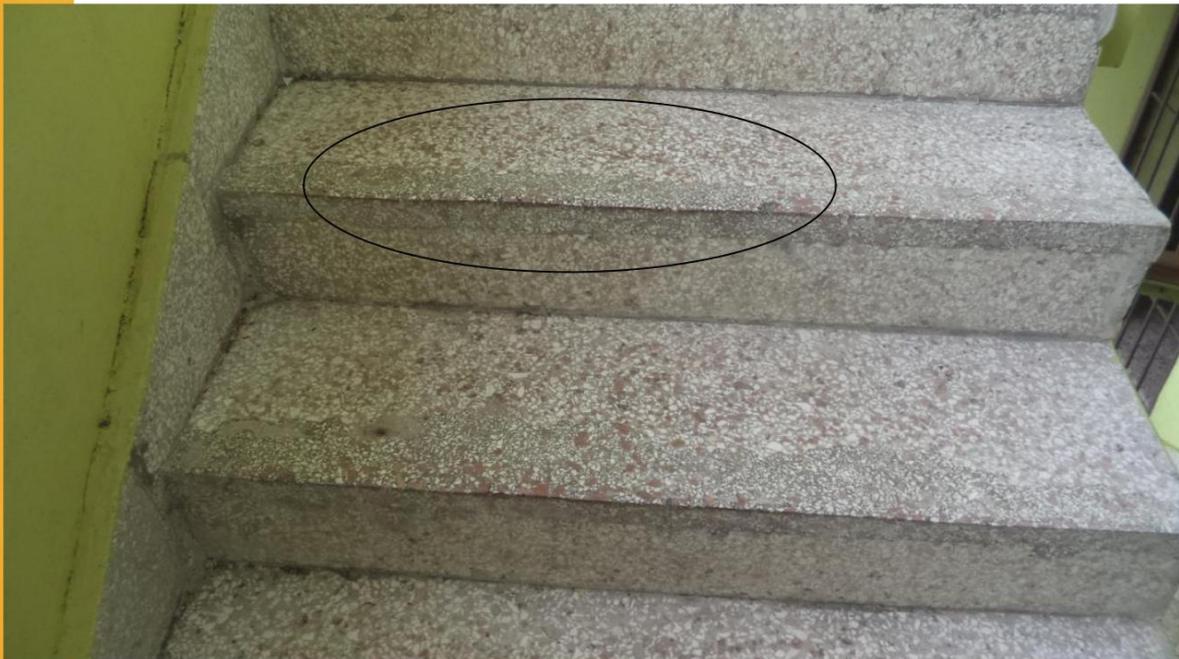
Foto No. 45.- ESCALERA DEL PISO 10 Y 11, REPARADA RECIENTEMENTE

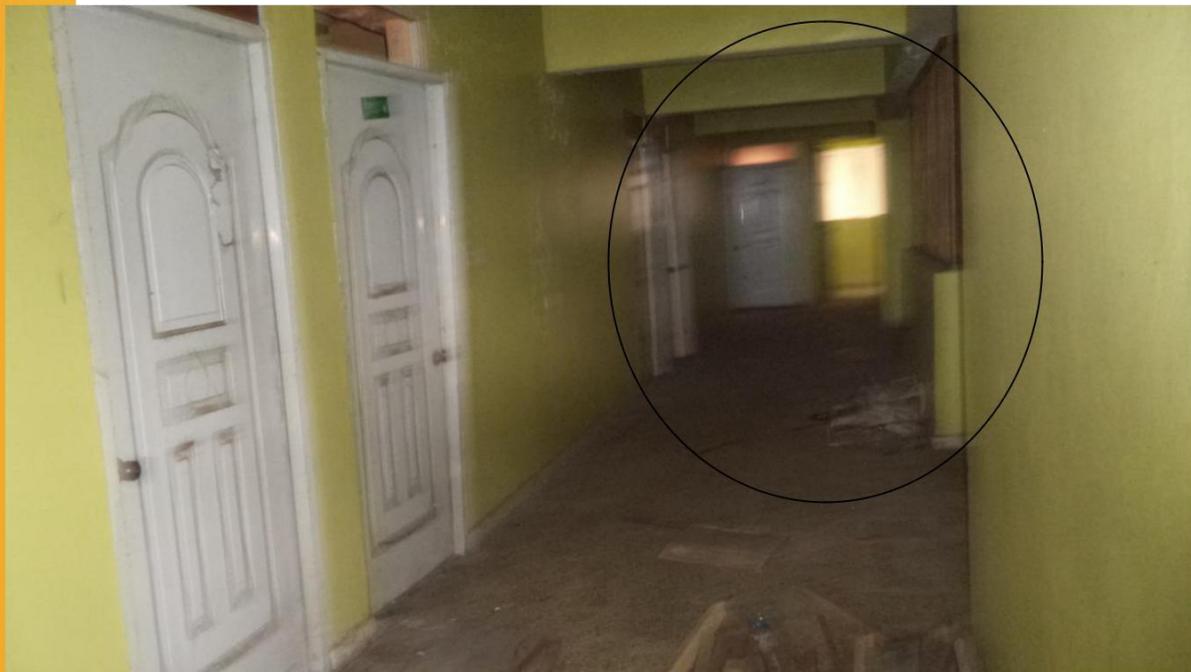
Foto No. 46.- VISTA DE PASILLOS EN PISOS NO. 7

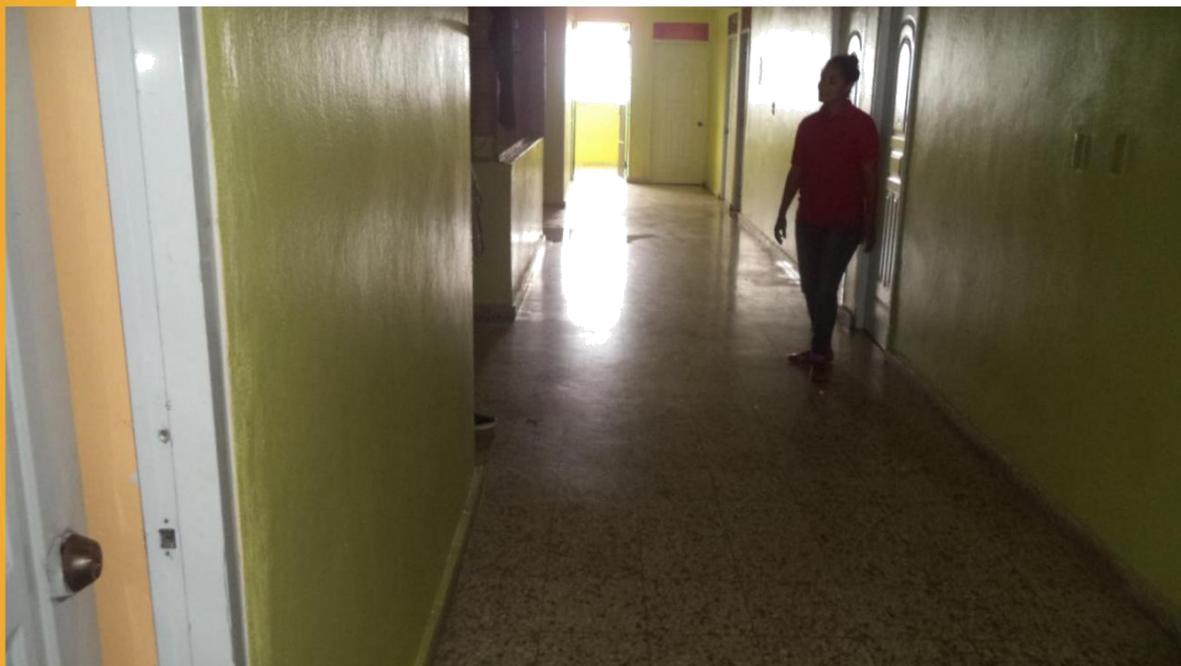
Foto No. 47.- PASILLO EN PISO NO. 9

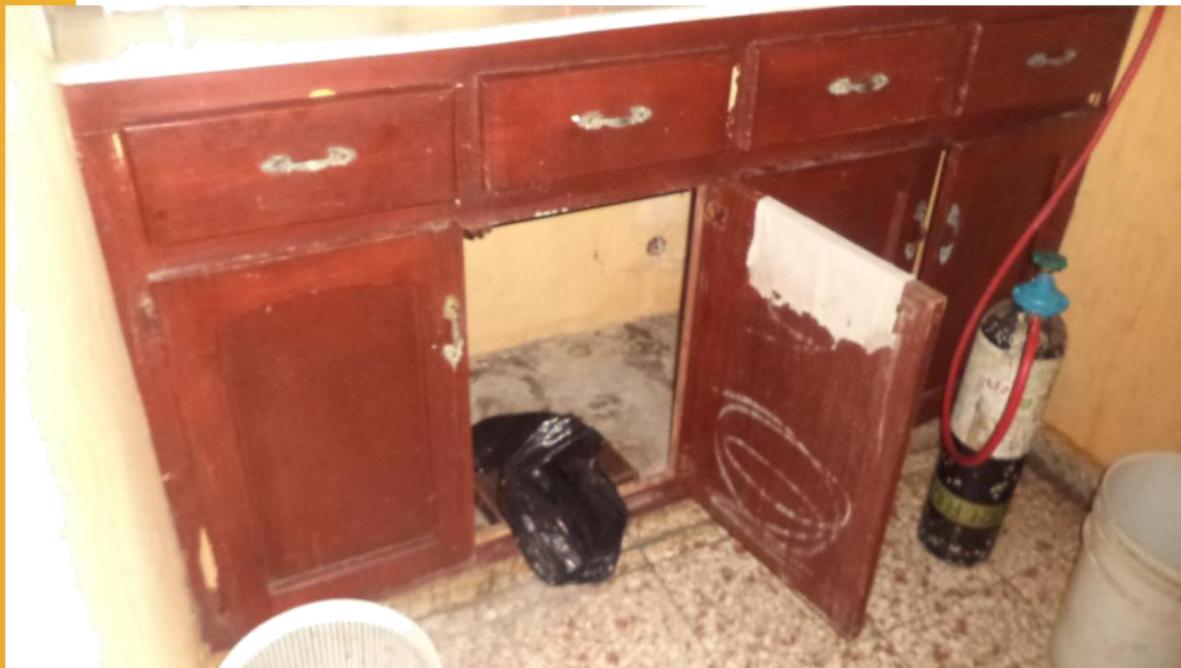
Foto No. 48 GABINETES REPARADOS EN PISO NO. 9

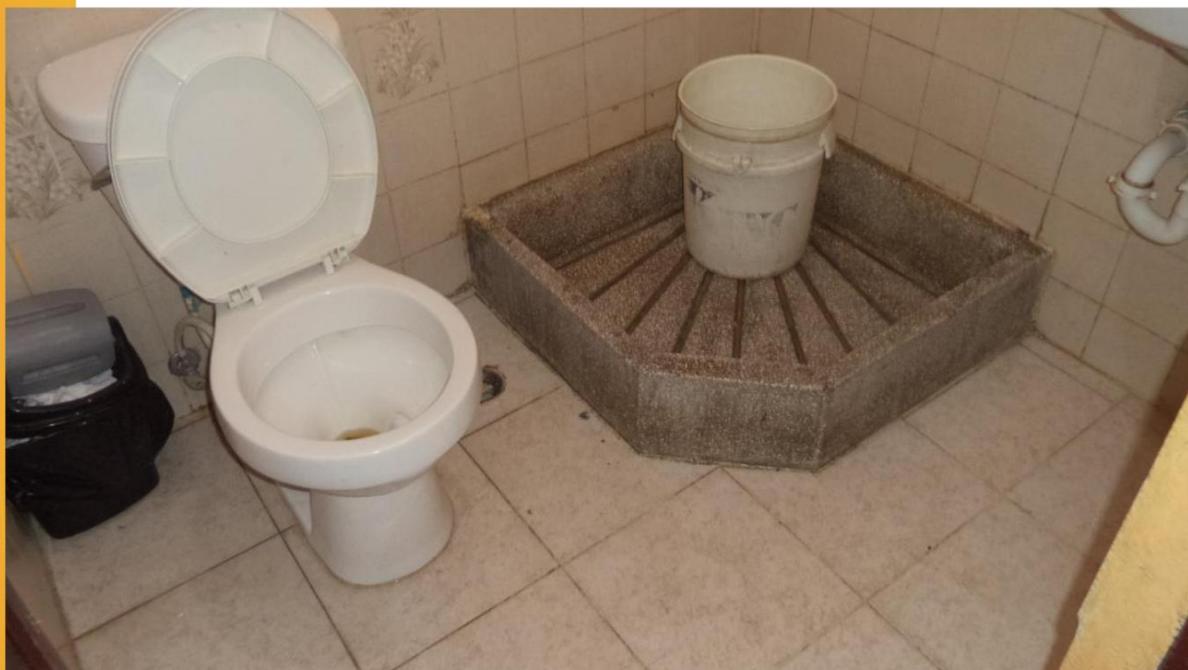
Foto No. 49.- BAÑOS REPARADOS EN PISOS NOS. 10 Y 11

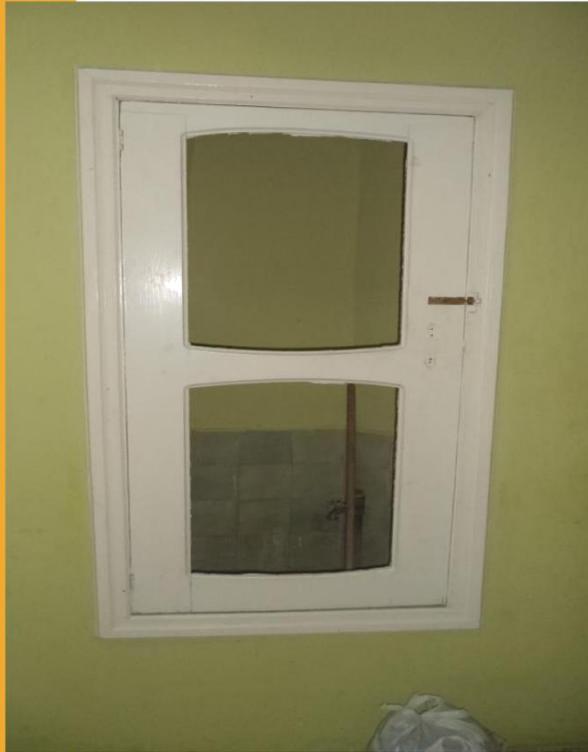
Foto No. 50.- PUERTA DE ACCESO A PATINILLO LATERAL

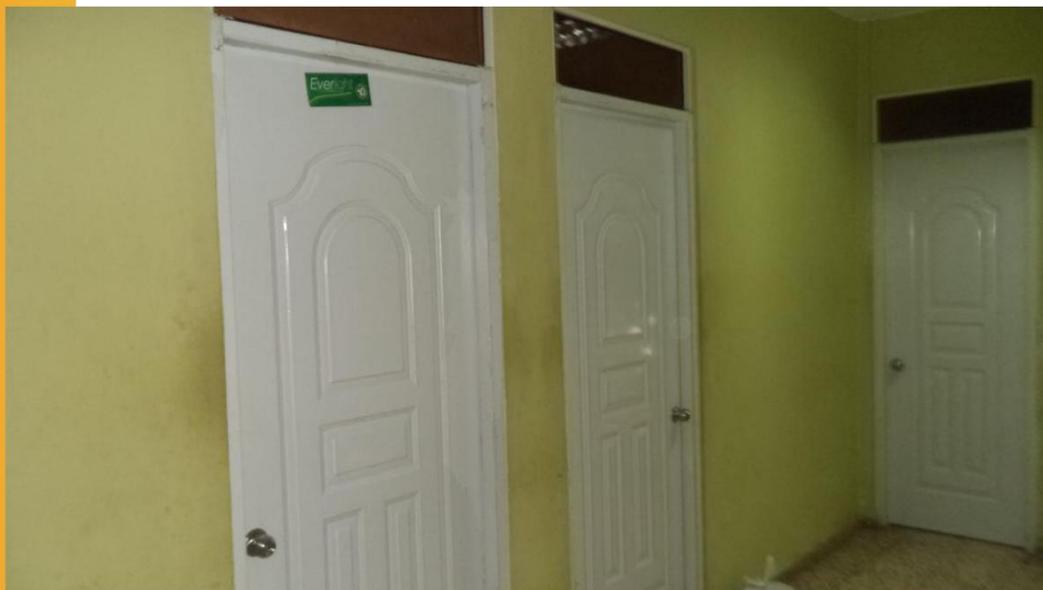
Foto No. 51.- PUERTAS DE POLIMETAL CON TRANSO FIJO DE CRISTAL EN 10MO. Y 11VO. PISO

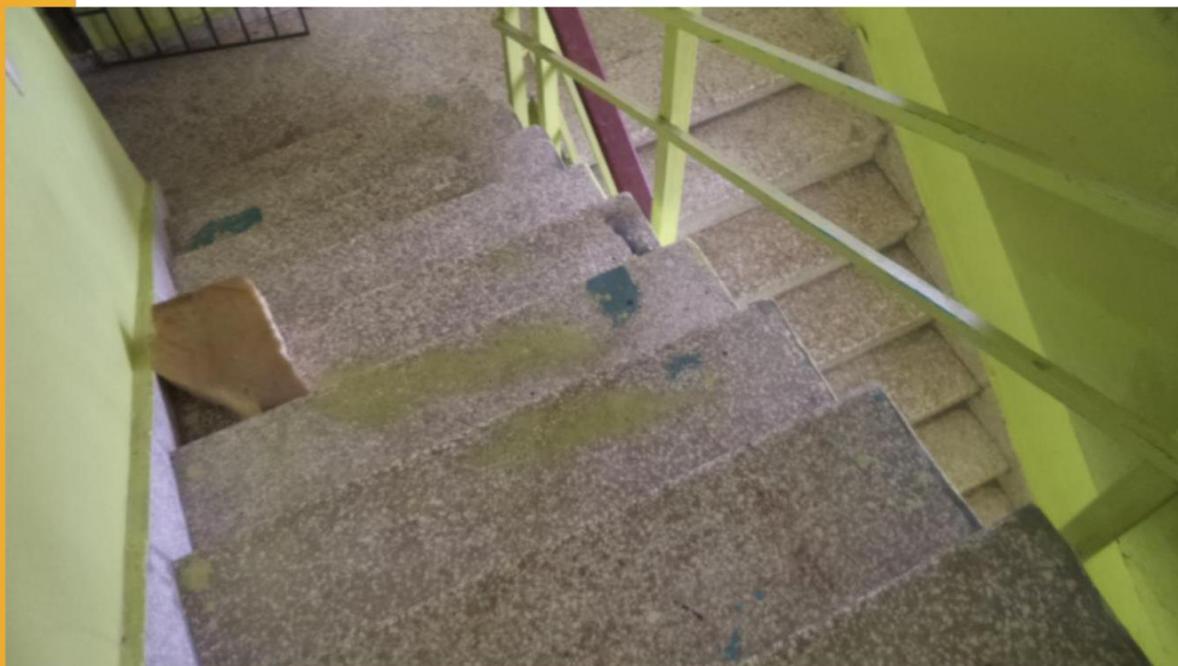
**Foto No. 52.- ESCALERA REPARADA Y PASAMANOS DE ESCALERA DE ACCESO A
10MO. Y 11VO. PISO**

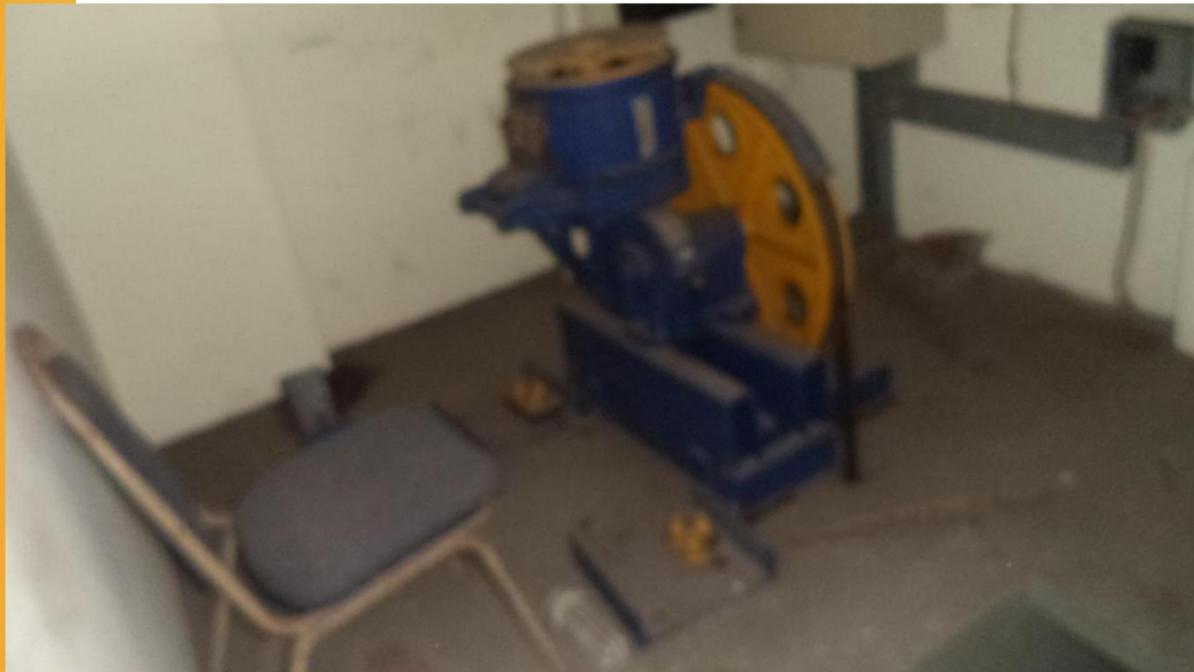
Foto No. 53.- MAQUINARIA DE ASCENSOR.

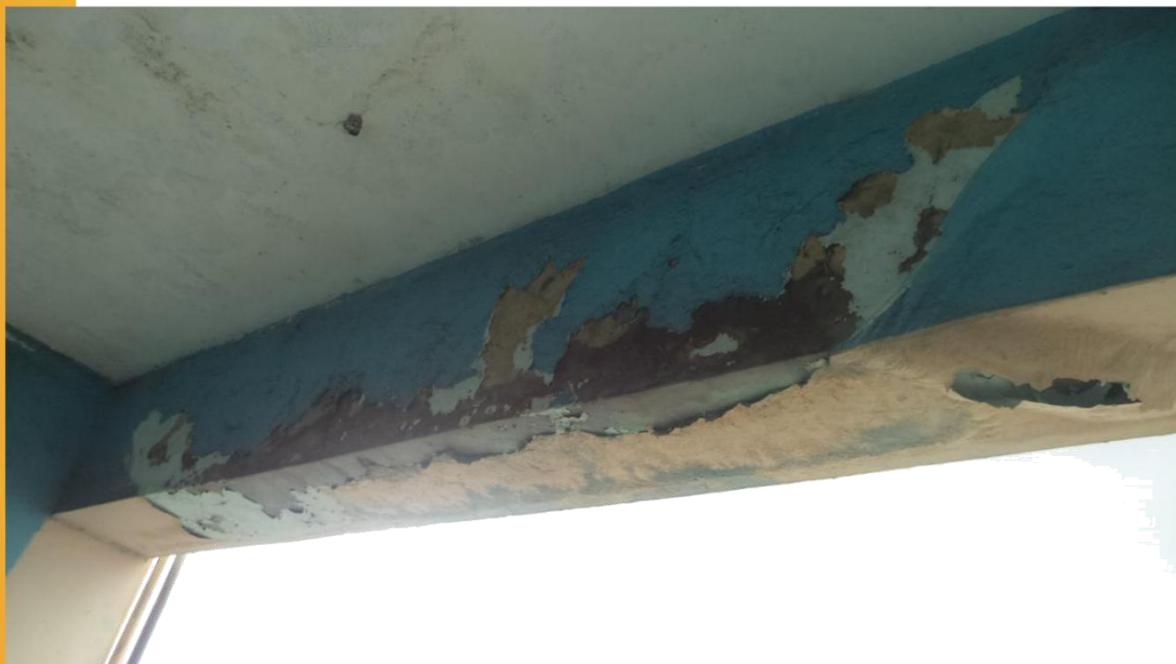
Foto No. 53.- FILTRACION EN VIGA DE TECHO.

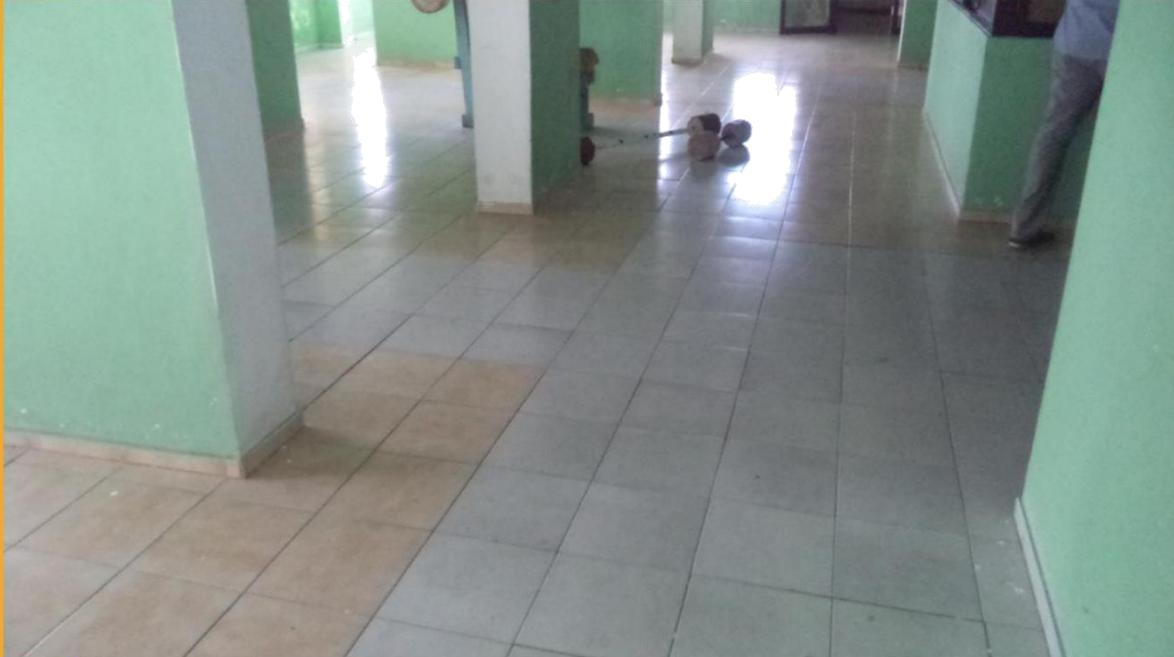
Foto No. 54.- AREA INTERIOR DEL PISO NO. 12

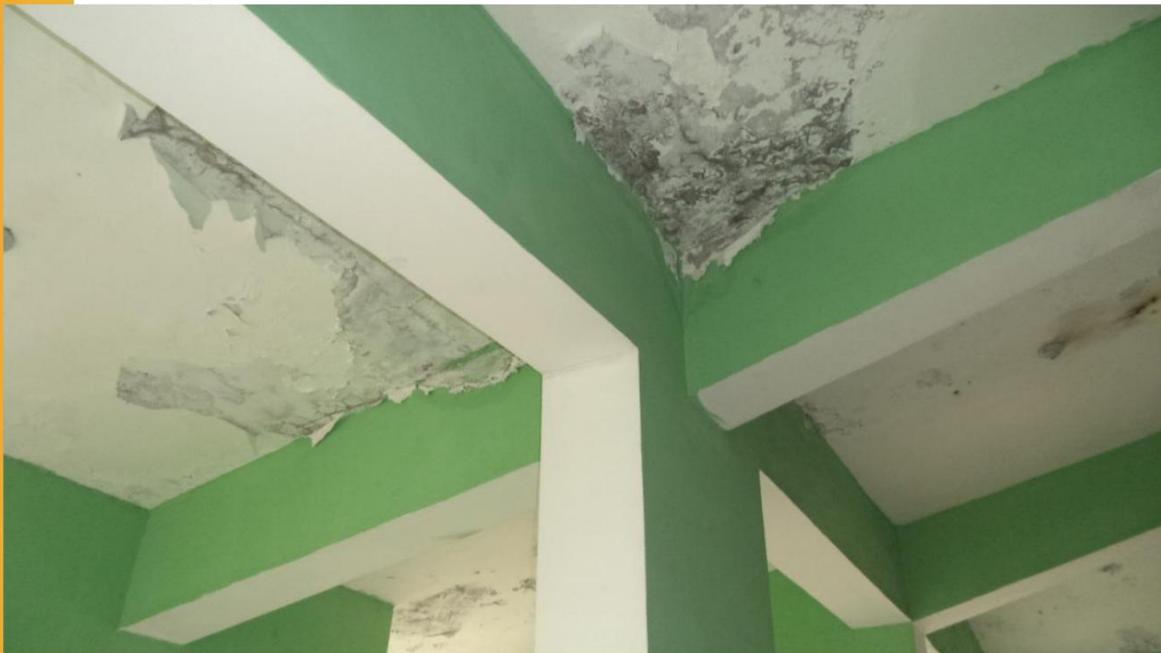
Foto No. 55.- FILTRACION DE TECHO PROVOCADA POR INSTALACION DE ANTENA.
