RESIDENCIA ESTUDIANTIL DE LA UASD, SANTO DOMINGO

**LEVANTAMIENTO RESIDENCIA ESTUDIANTIL DE LA
UNIVERSIDAD AUTONOMA DE SANTO DOMINGO -
SEDE CENTRAL-
SANTO DOMINGO
REP. DOM. .-**

INFORME

06 DE JUNIO 2017

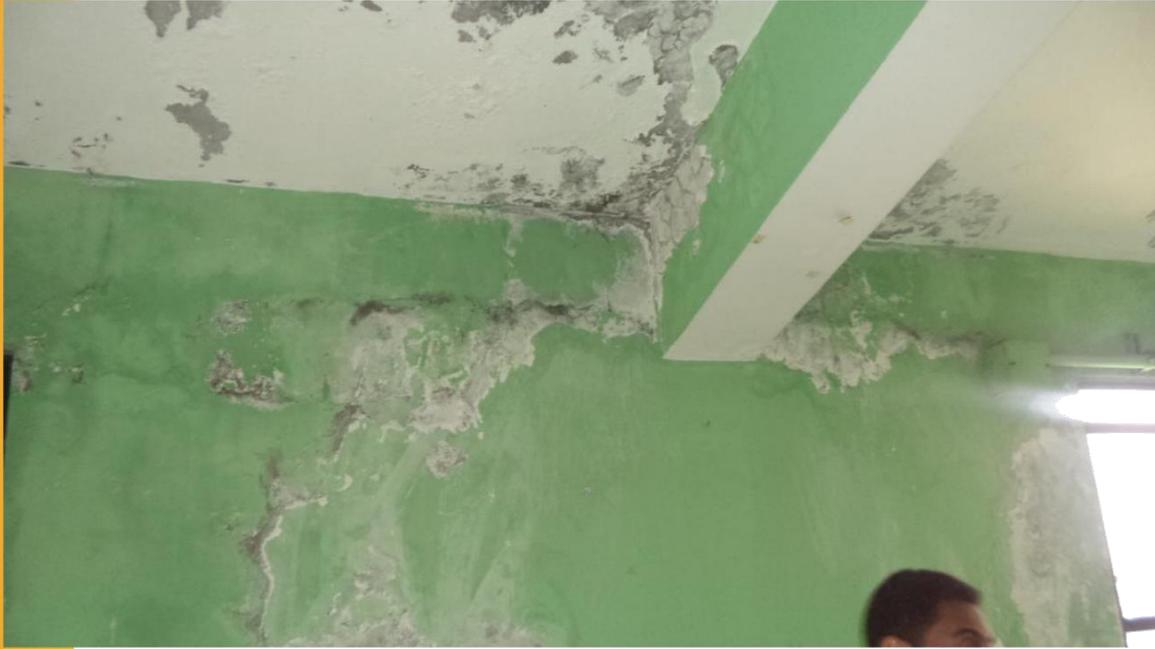
**Foto No. 56.- MAS FILTRACIONES OCACIONADAS POR DETERIORO DE FINO POR
INSTALACION DE ANTENA EN TECHO**

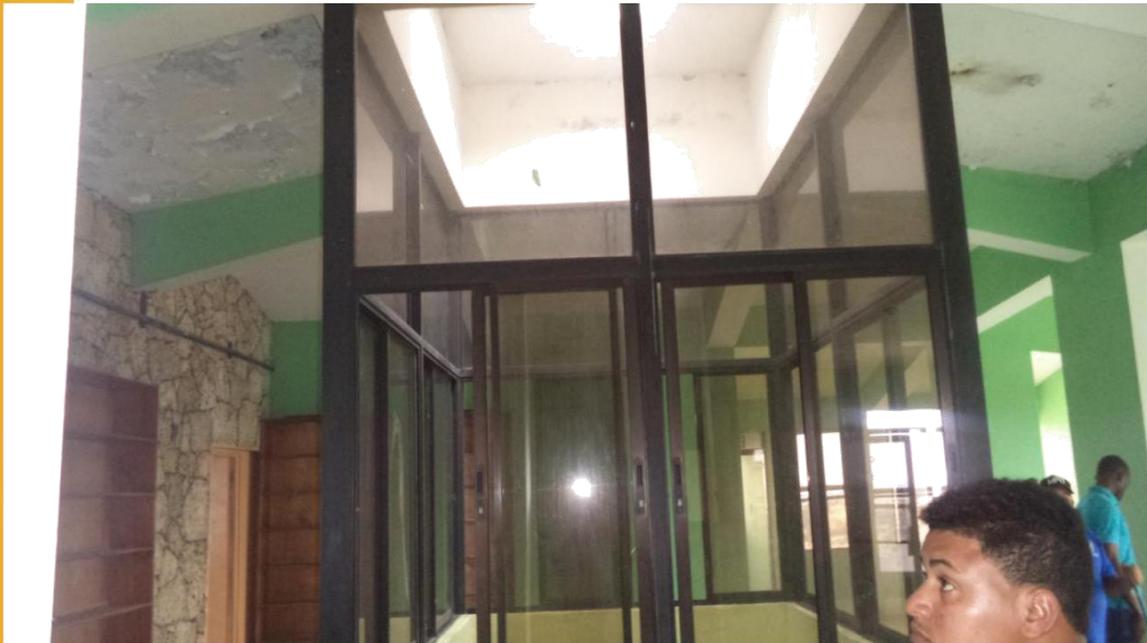
Foto No. 57.- CRISTALES FIJOS EN PATINILLO EN PISO NO. 12

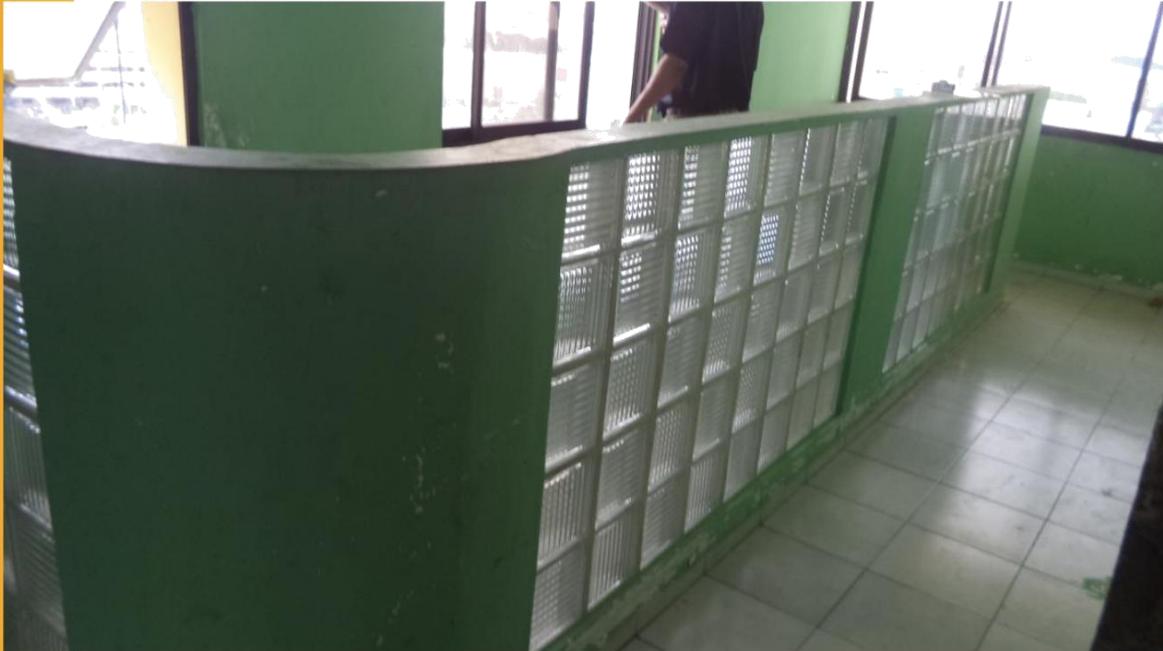
Foto No. 58.- PASAMANOS DE BLOQUES A DEMOLER.

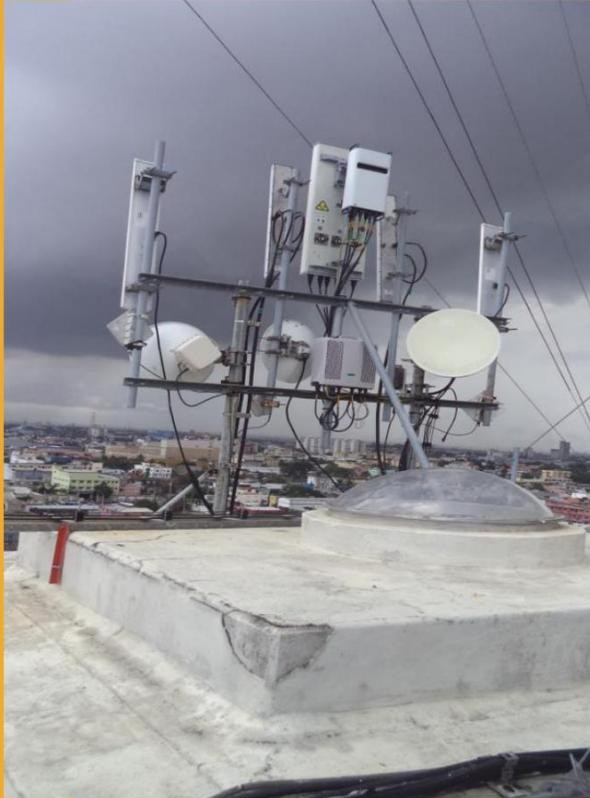
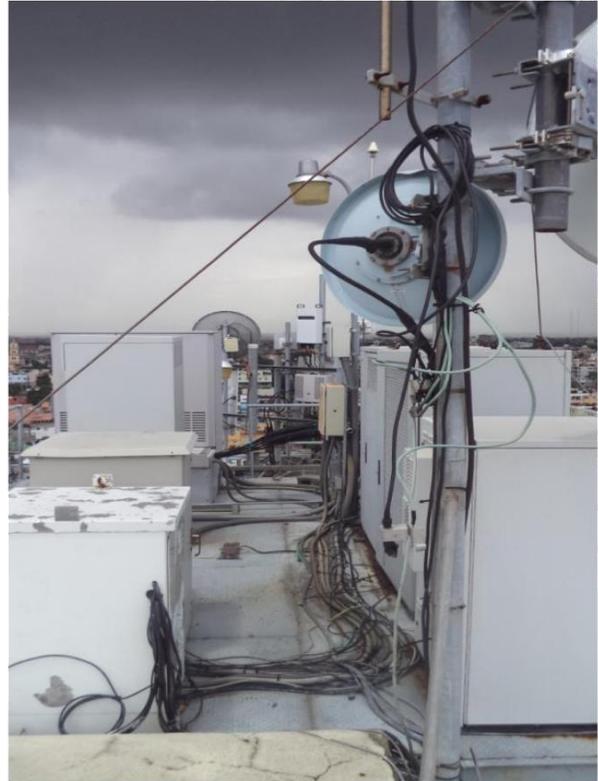
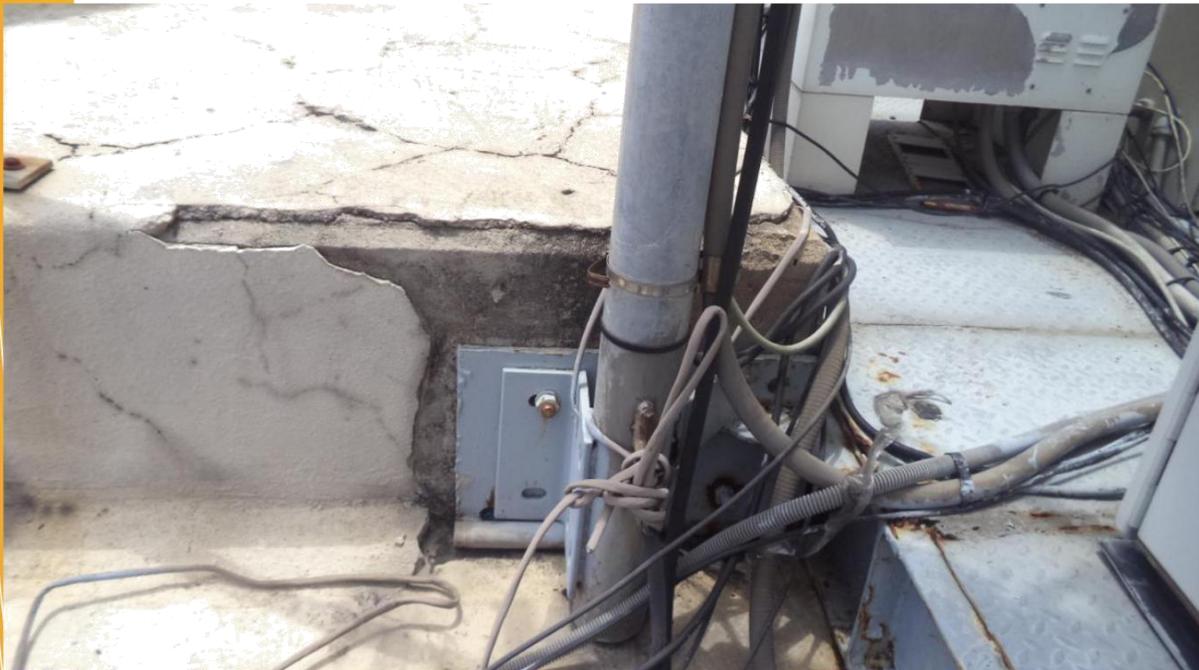
Foto No. 61.- ANTENA EN TECHO DEL EDIF.

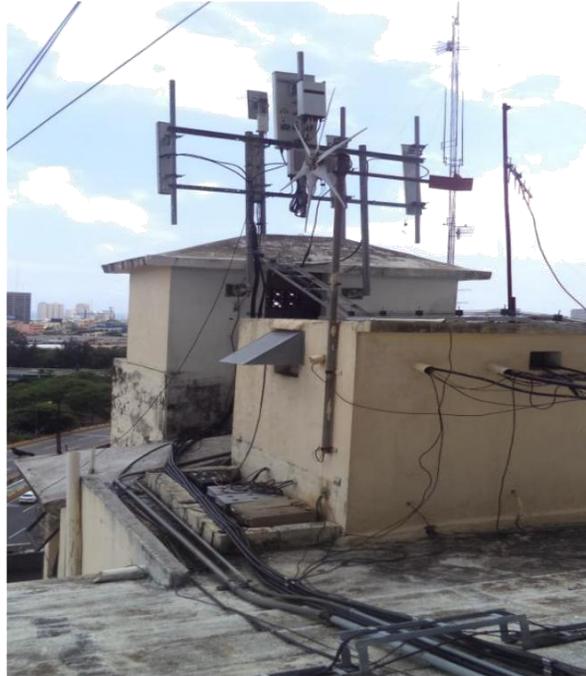
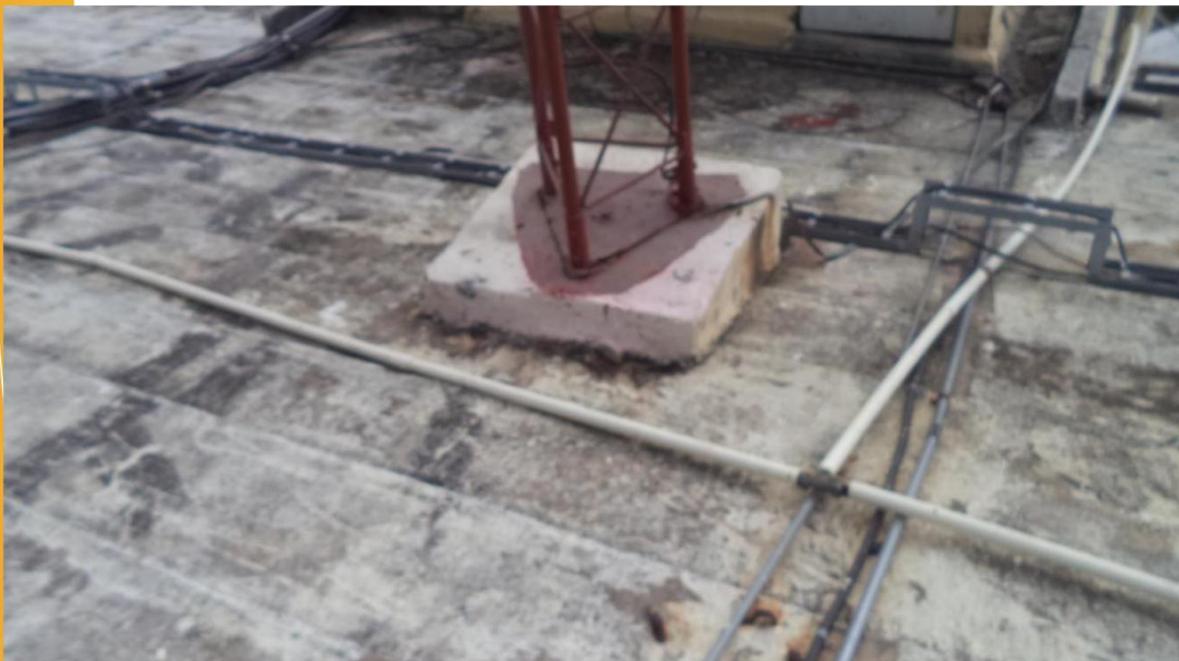
Foto No. 62.- ANTENA EN TECHO DEL EDIF. ESTO OCACIONA LAS FILTRACIONES

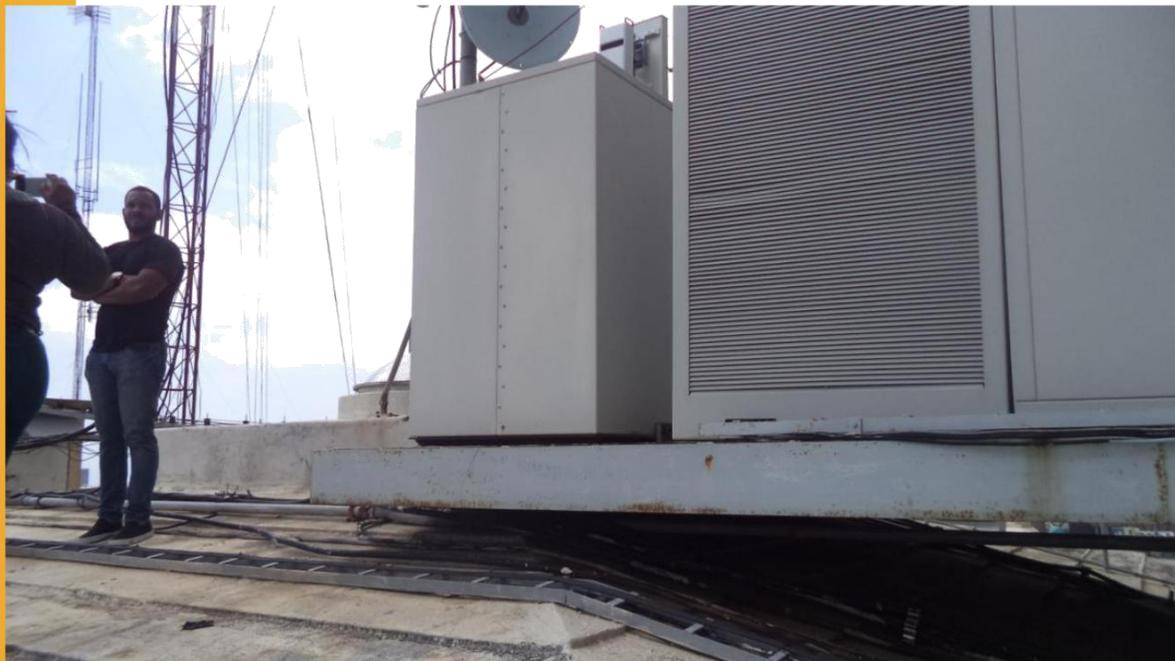
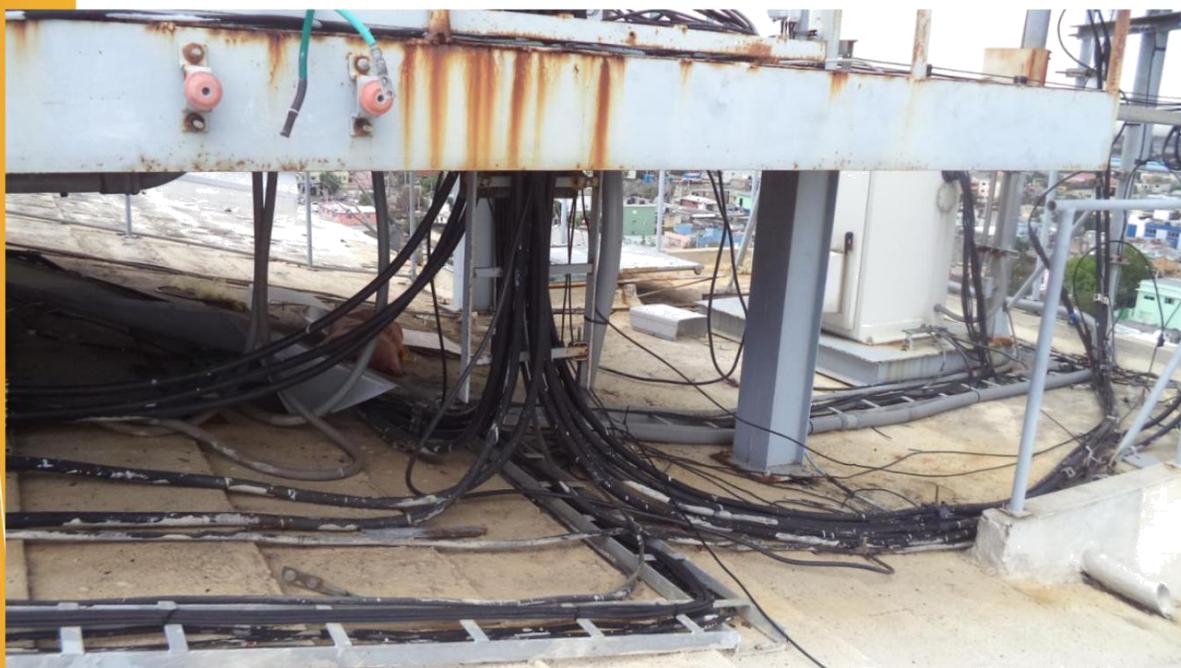
Foto No. 63. EQUIPOS INSTALADOS EN TECHO DEL PISO NO. 12

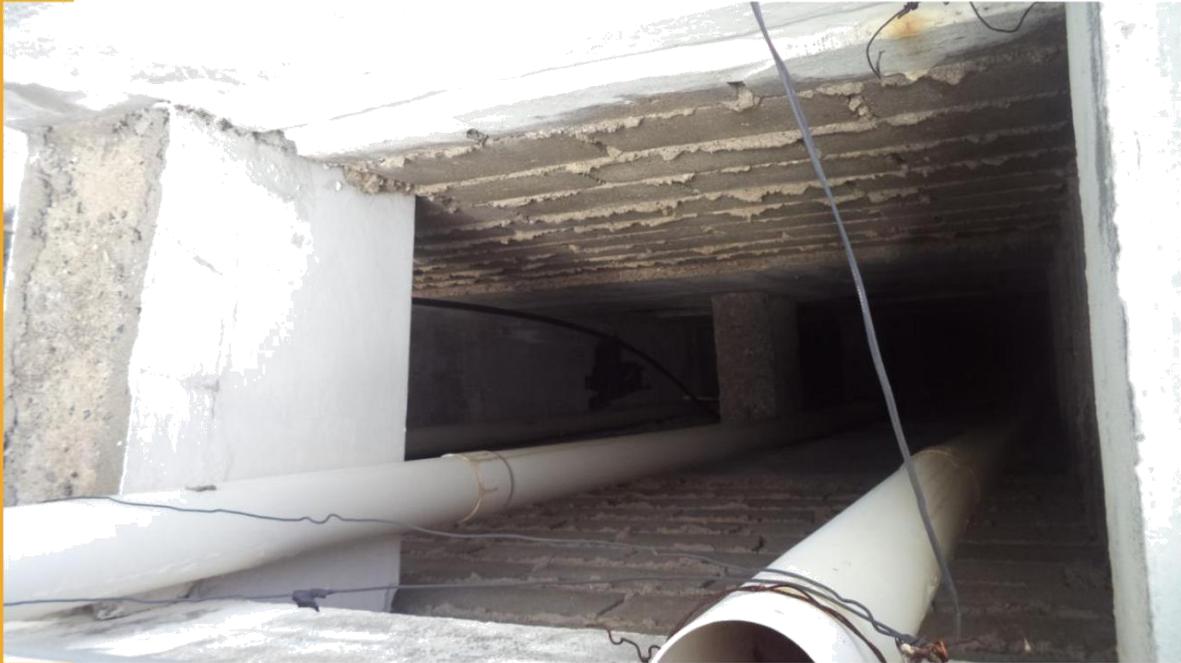
**Foto No. 64.- PATINILLO AL DESCUBIERTO. OTRA CAUSA DE FILTRACIONES
EN TECHO.**
