CENTRO EDUCATIVO MINERVA NMIRABAL, SABANA GRANDE DE BOYÁ.

**LEVANTAMIENTO CENTRO EDUCATIVO MINERVA MIRABAL
SABANA GRANDE DE BOYÁ, MONTE PLATA. REP. DOM. .-**

INFORME

24 DE FEBRERO 2017

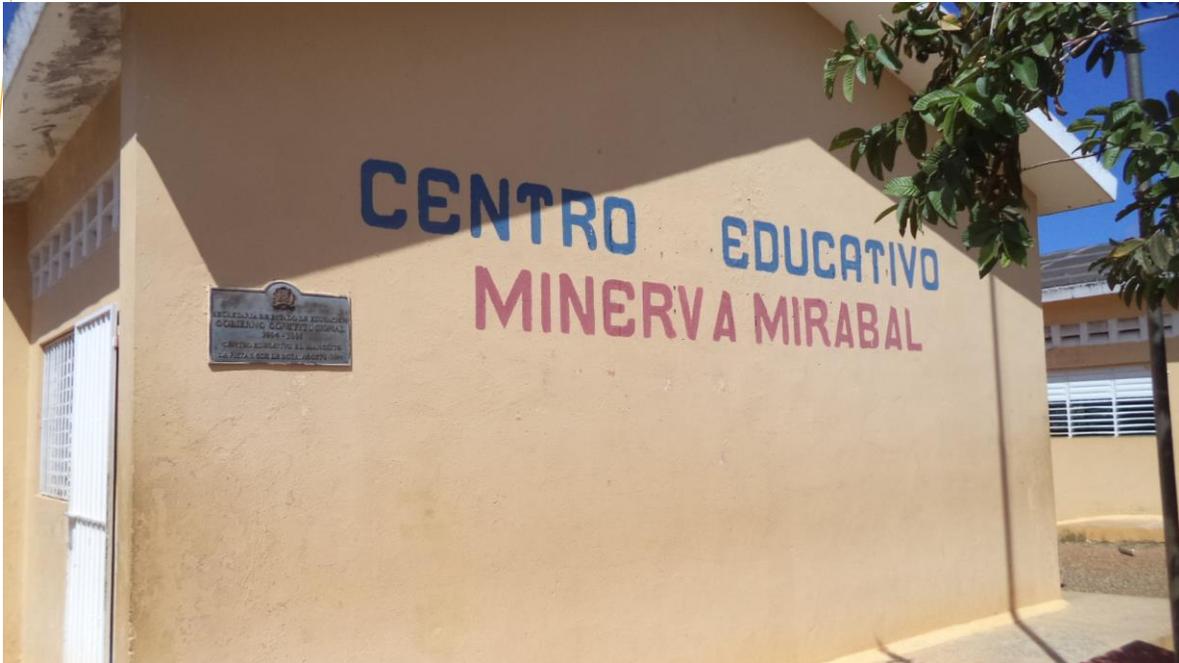
Foto No. 1.- Vista frontal exterior del módulo No. 1.

Módulo # 1; Remoción de muros de madera usados como división de aulas, Impermeabilizante de techos, resane y pintura de muros y techos, brillado de pisos, reparación de sistema eléctrico, mantenimiento y pintura de puertas y protectores de hierros en ventanas.

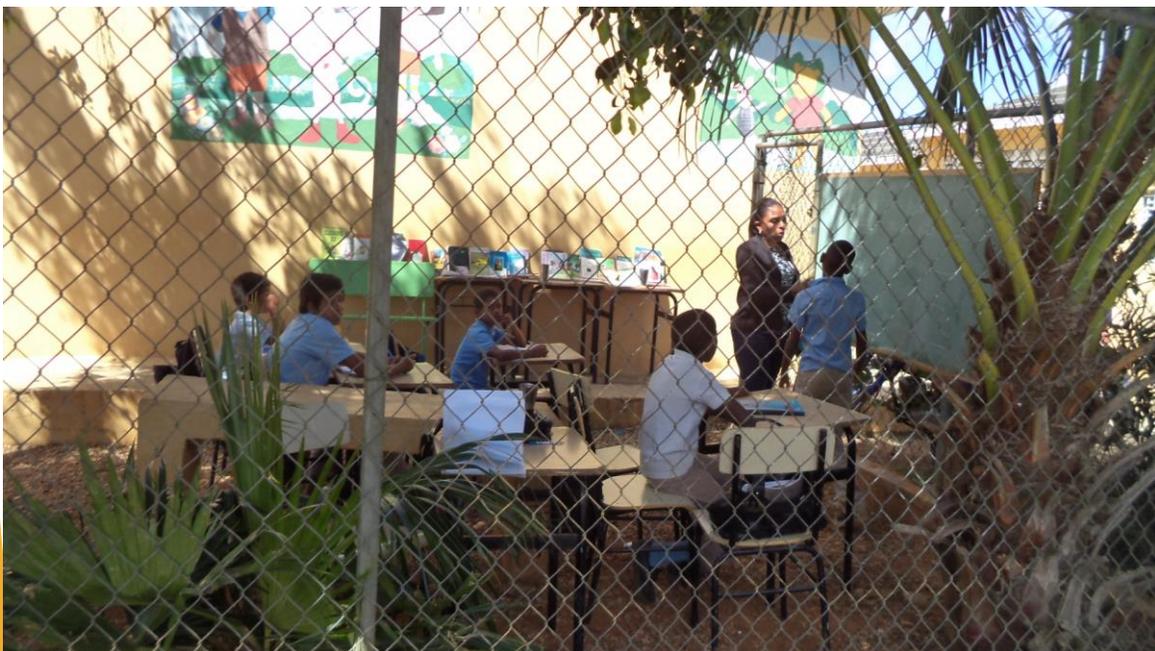
Foto No. 2.- Vista de docencia en área exterior por falta de espacio.

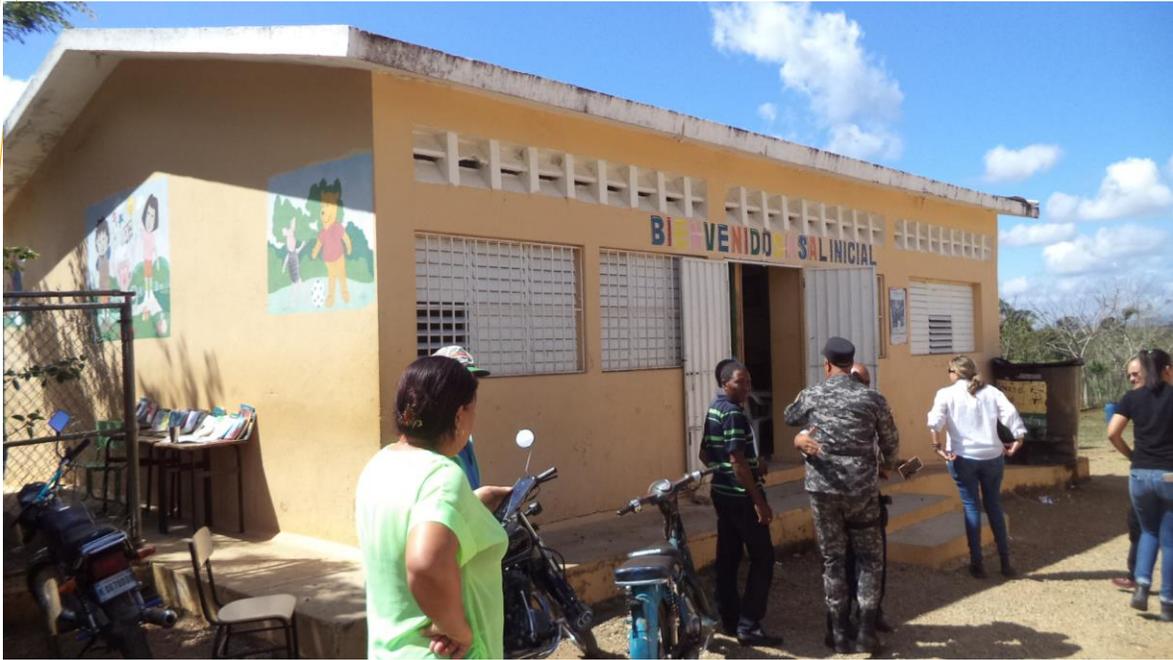
Foto No. 3.- Vista exterior del módulo No. 1.

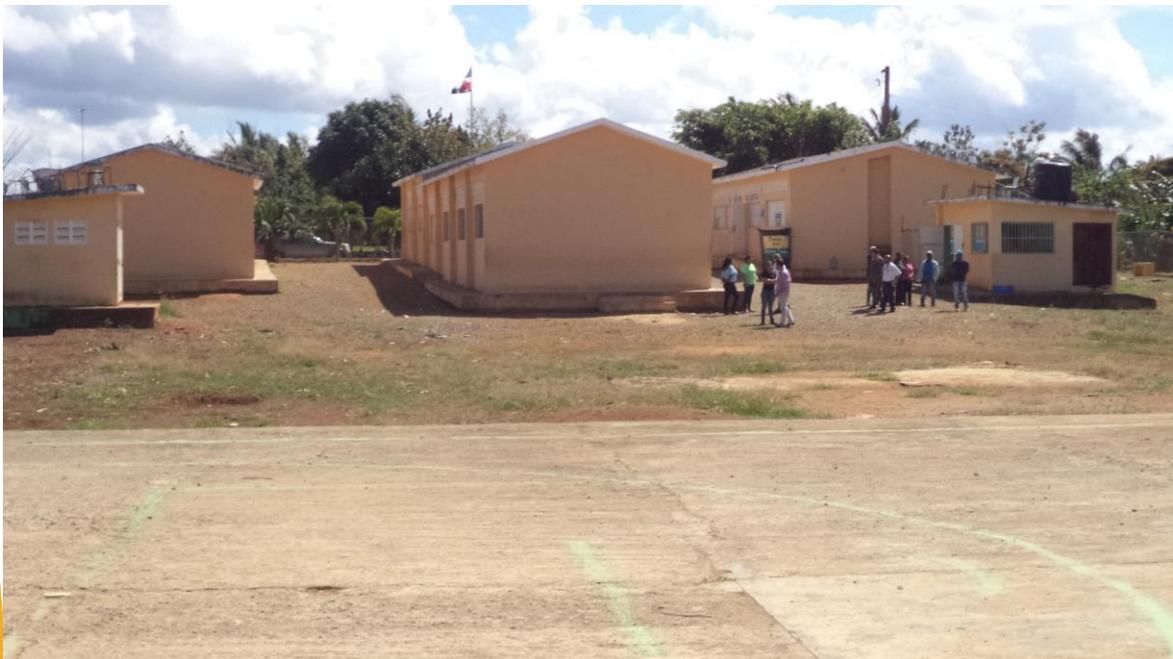
Foto No. 4.- Vista de los tres módulos existentes actualmente.

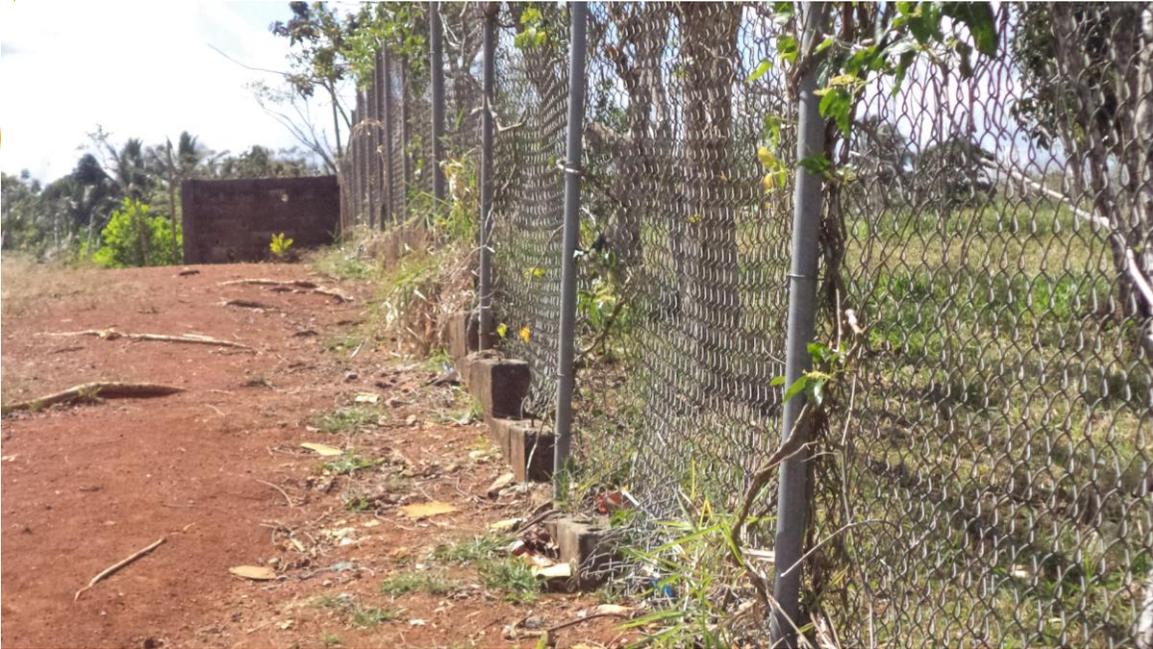
Foto No. 4.- Vista de verja existente posterior a la cancha.

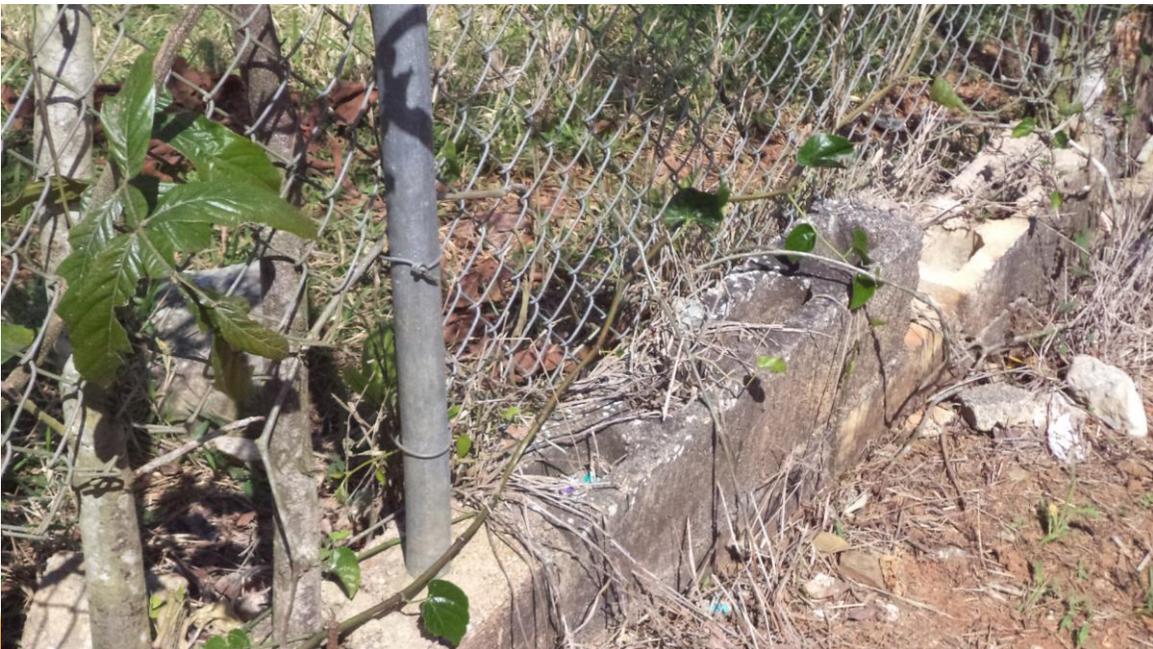
Foto No. 5.- Vista del muro base deteriorado de verja de malla ciclónica.

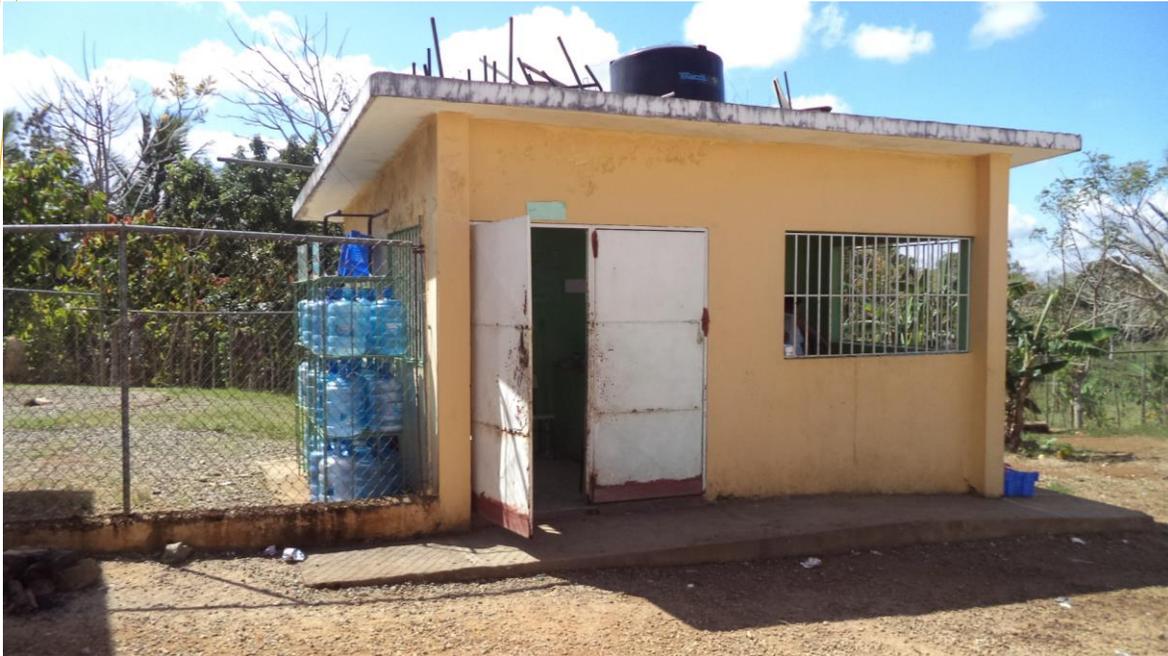
Foto No. 6.- Vista de cocina actual de la escuela.

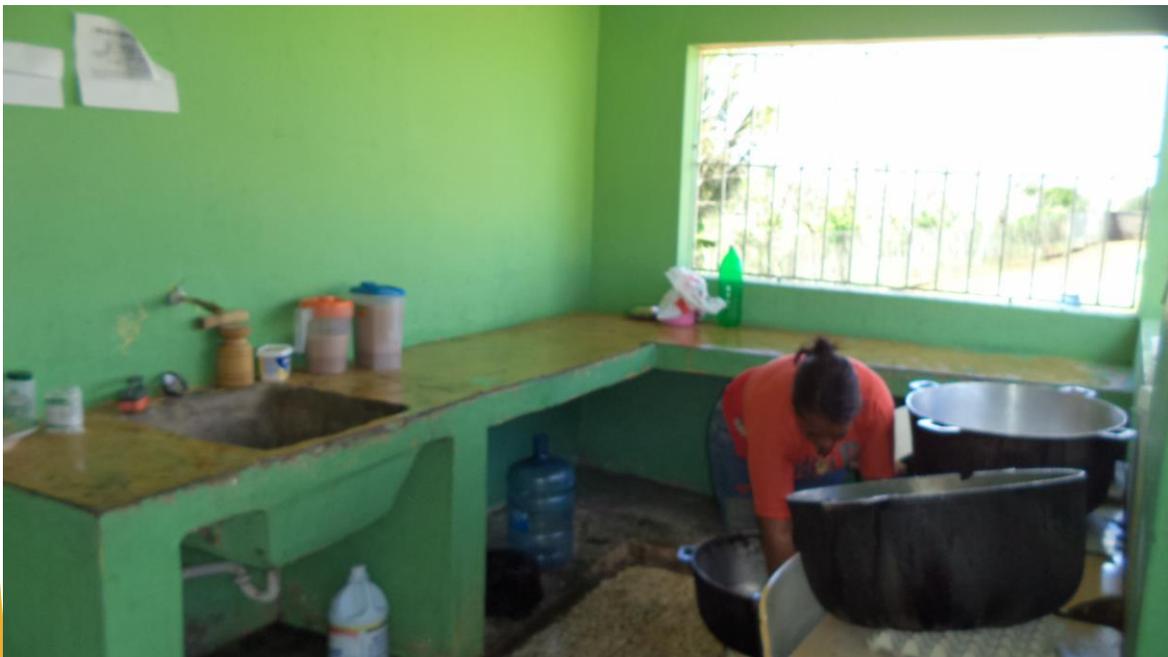
Foto No. 7.- Vista del exterior y del interior de la cocina, que no da abasto y le faltan espacios de almacenamiento seguros.

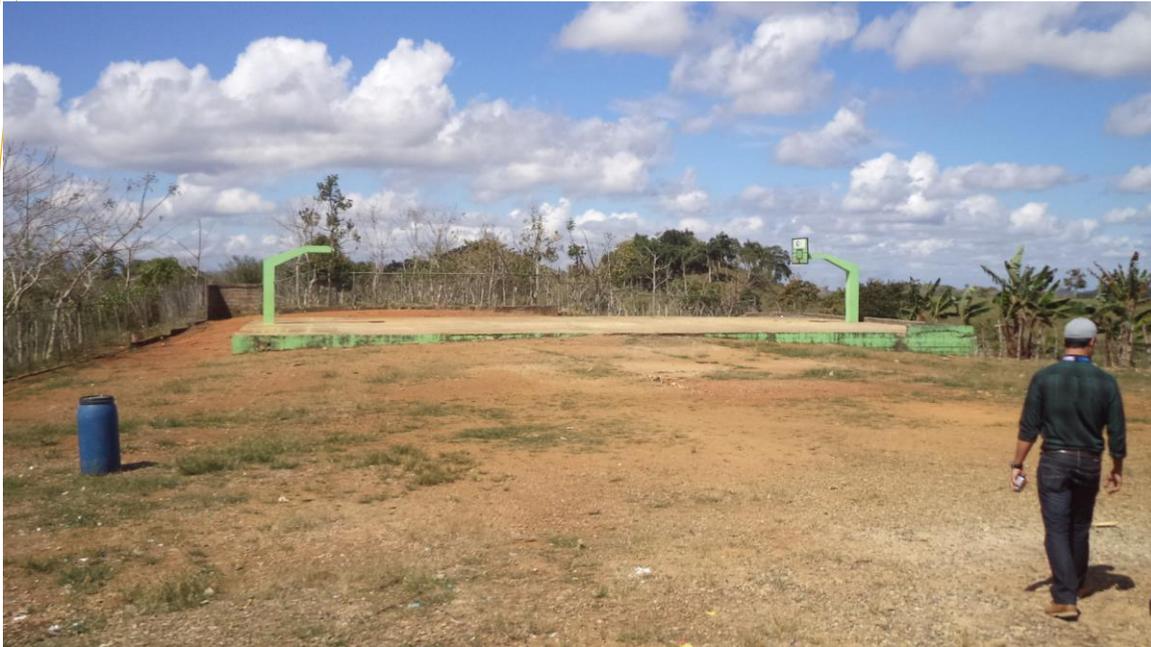
Foto No. 8.- Vista del área total de la cancha.

Cancha; Demolición y reconstrucción de piso, terminación de superficies en muros de bloques de bordillo de la cancha, demolición de bordillo snp en cancha.

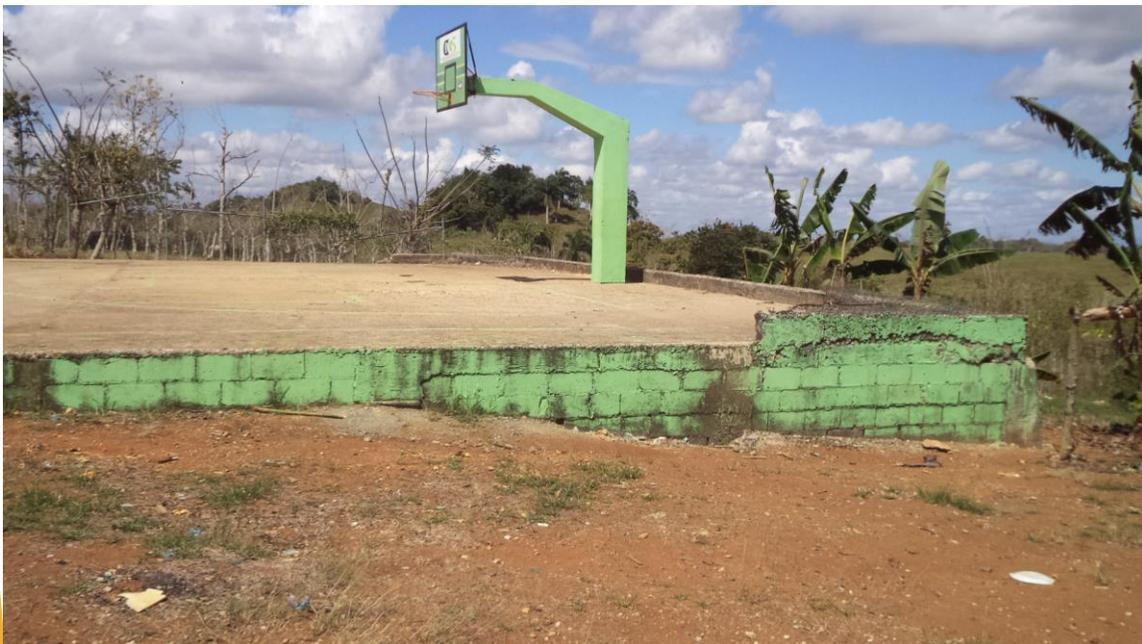
Foto No 9.- Vista de bordillos de la cancha, los cuales presentan deterioros.

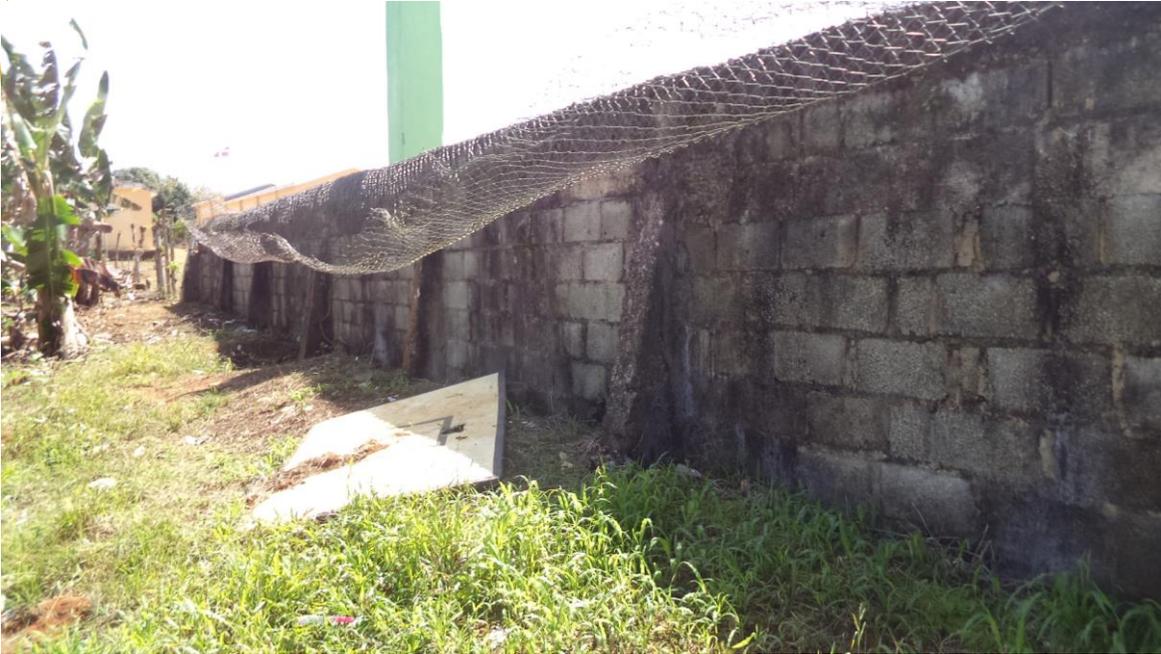
Foto No. 10.- Vista del bordillo en el lado posterior de la cancha.

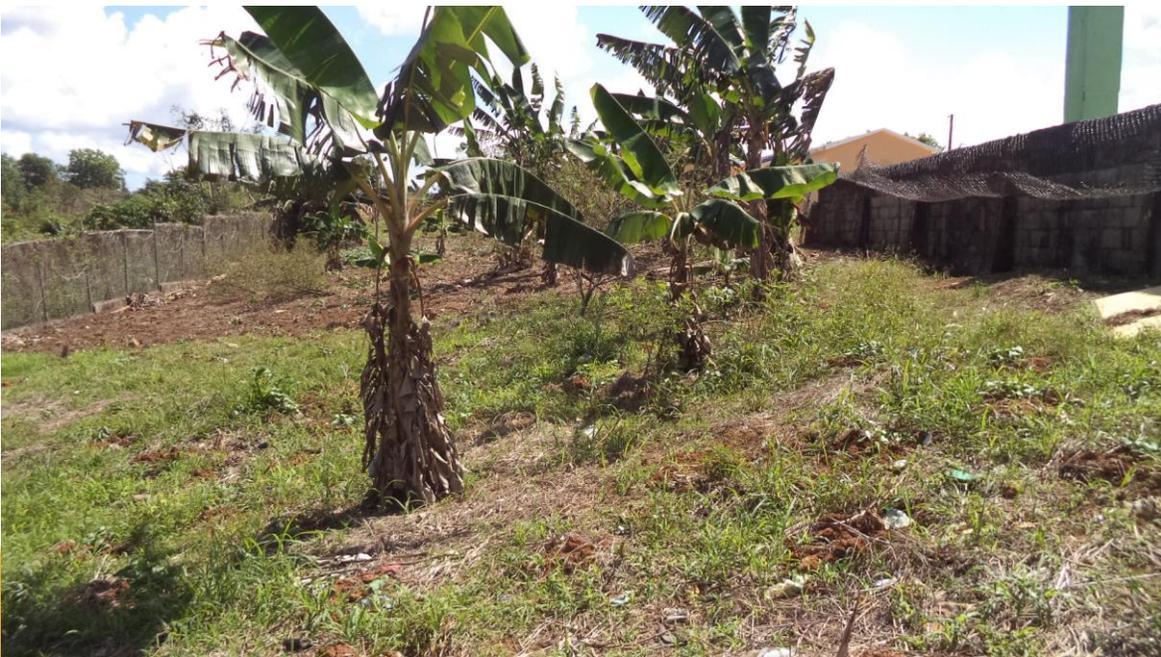
Foto No. 11.- Vista de terreno en el lado derecho de la cancha.

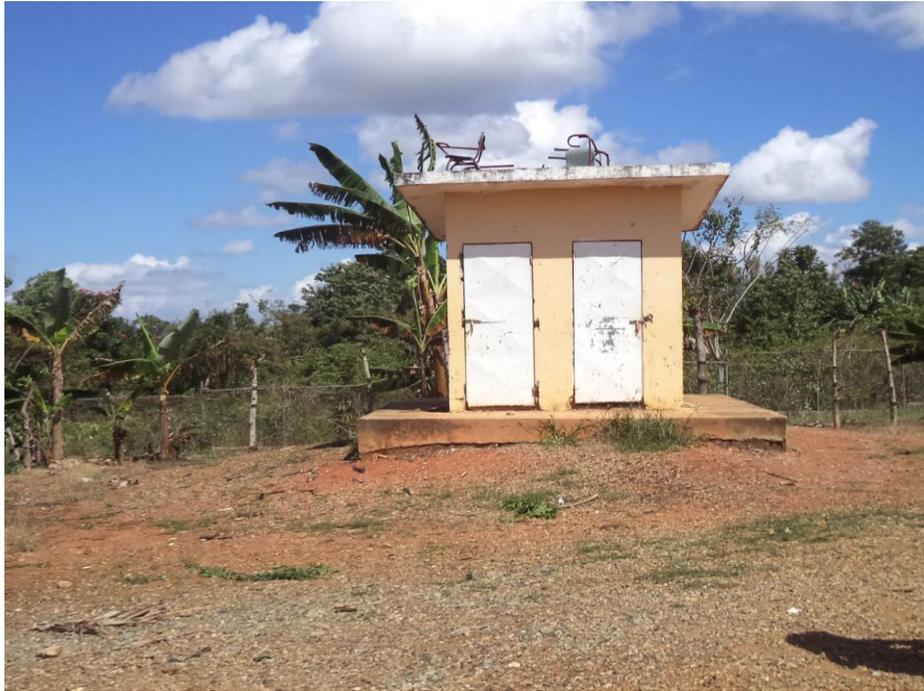
Foto No. 12.- Vista de los baños existentes usados para los tres módulos, los cuales son insuficientes y presentan condiciones deplorables.

Baños; Demolición de baños existentes para ser cambiados de lugar.

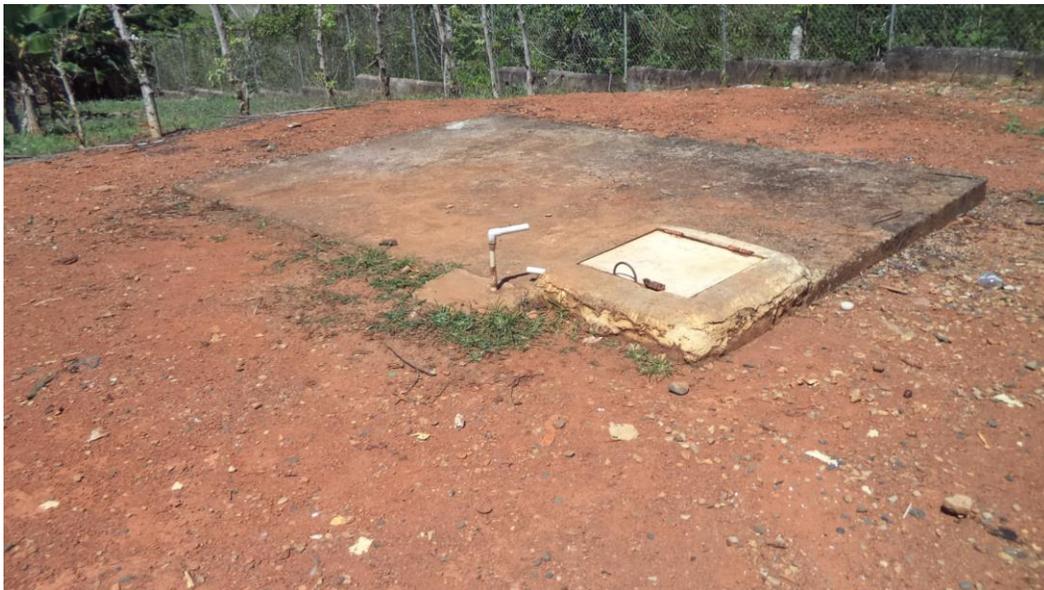
Foto No. 13.- Vista de condiciones actuales de la cisterna.

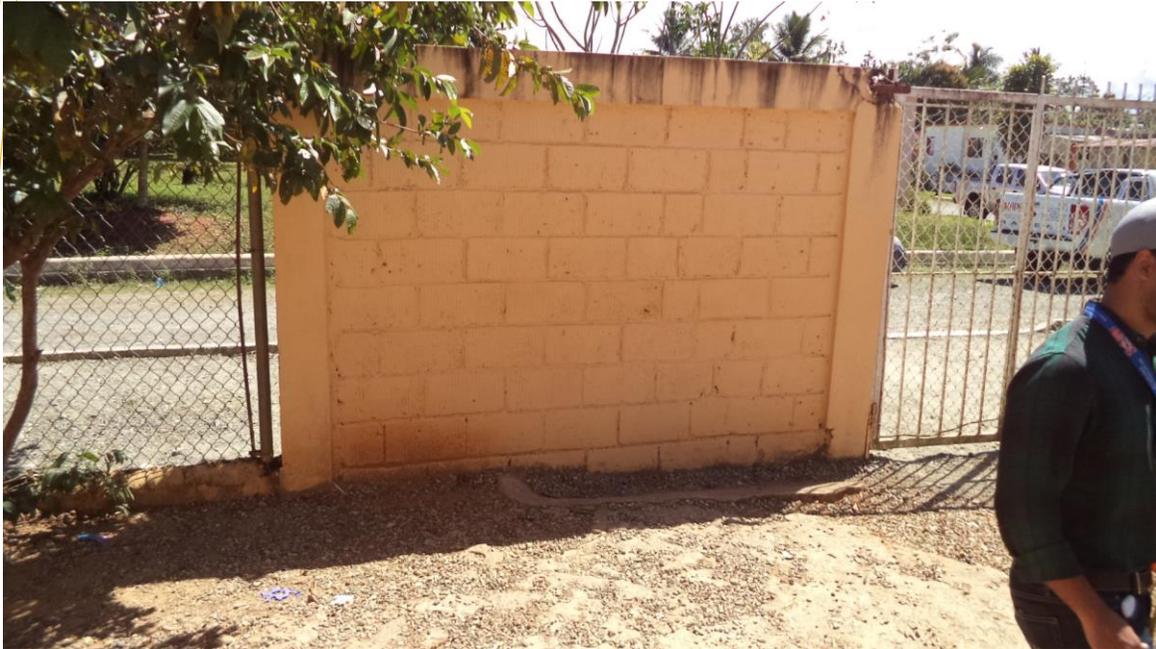
Foto No. 14.- Vista interior de muro de bloques en entrada principal.

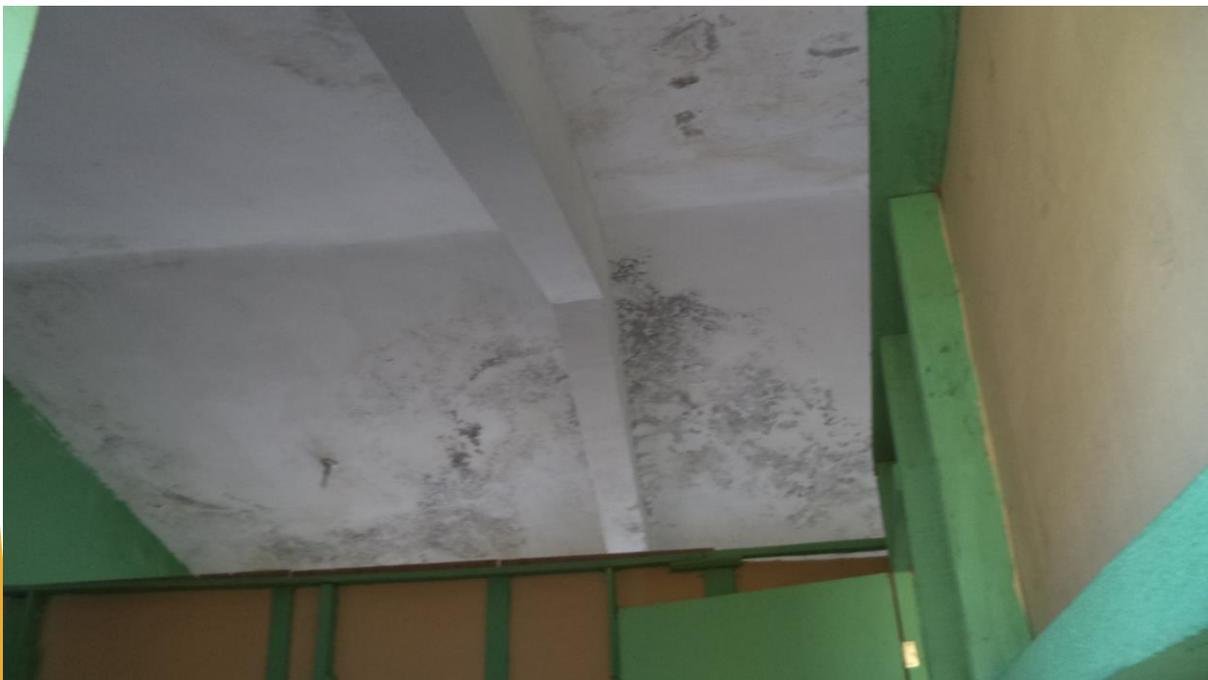
Foto No. 15.- Vista de las condiciones del techo de las aulas afectado por filtraciones y moho.

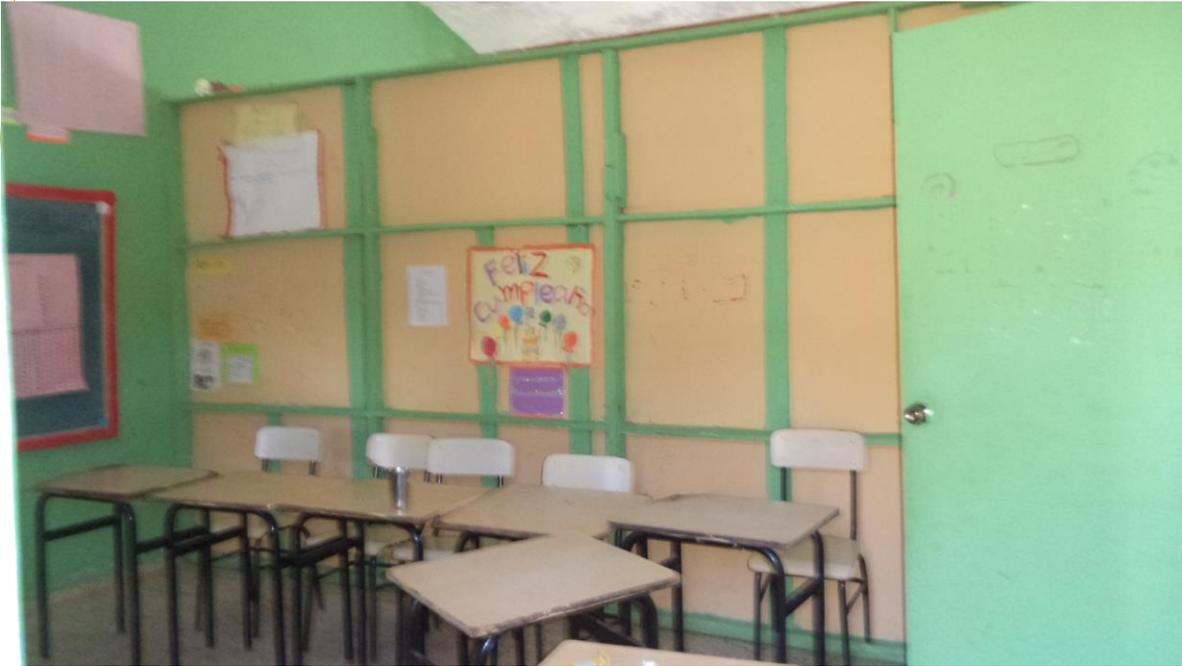
Foto No. 16.- Vista interior del muro de madera que divide el aula inicial.

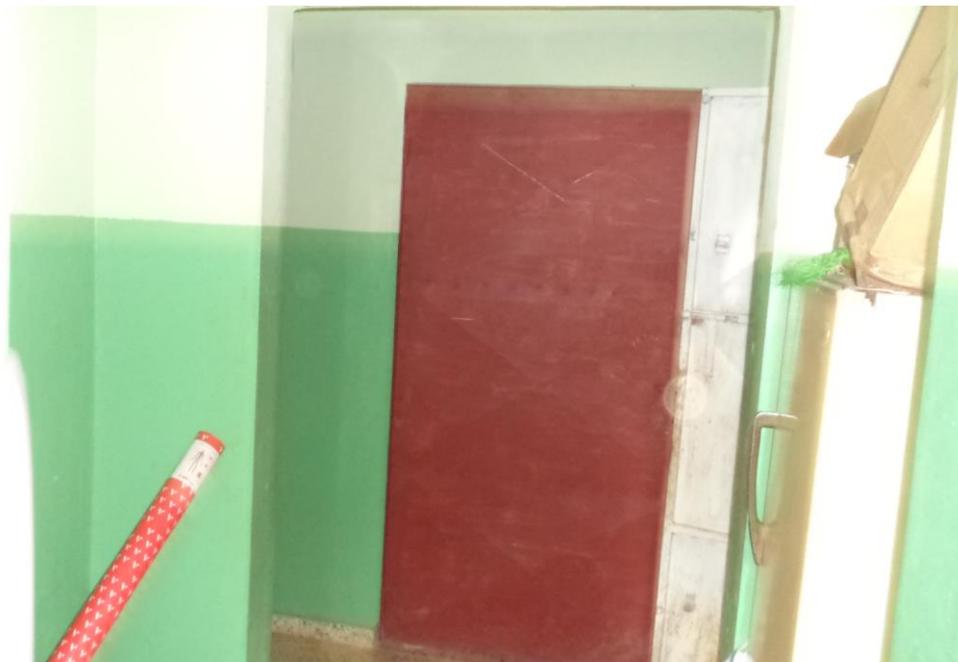
Foto No. 17.- Vista del área de la biblioteca desmantelada, para ser utilizada como aulas y depósitos de materiales de cocina.

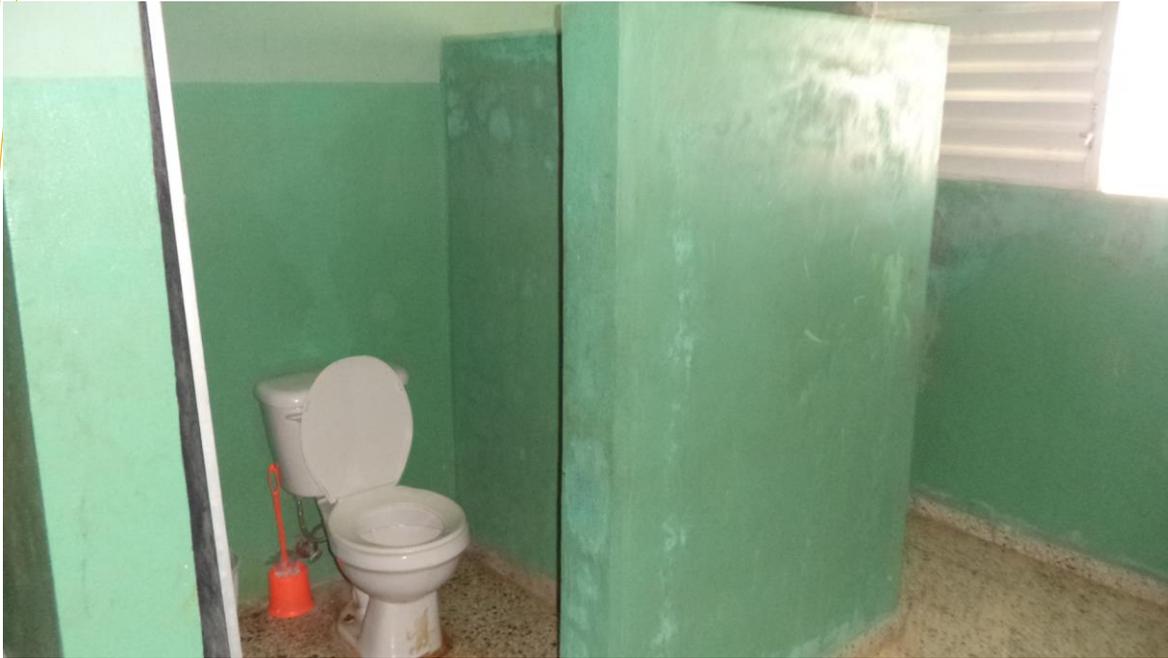
Foto No. 18.- Vista interior de los baños en el aula inicial.

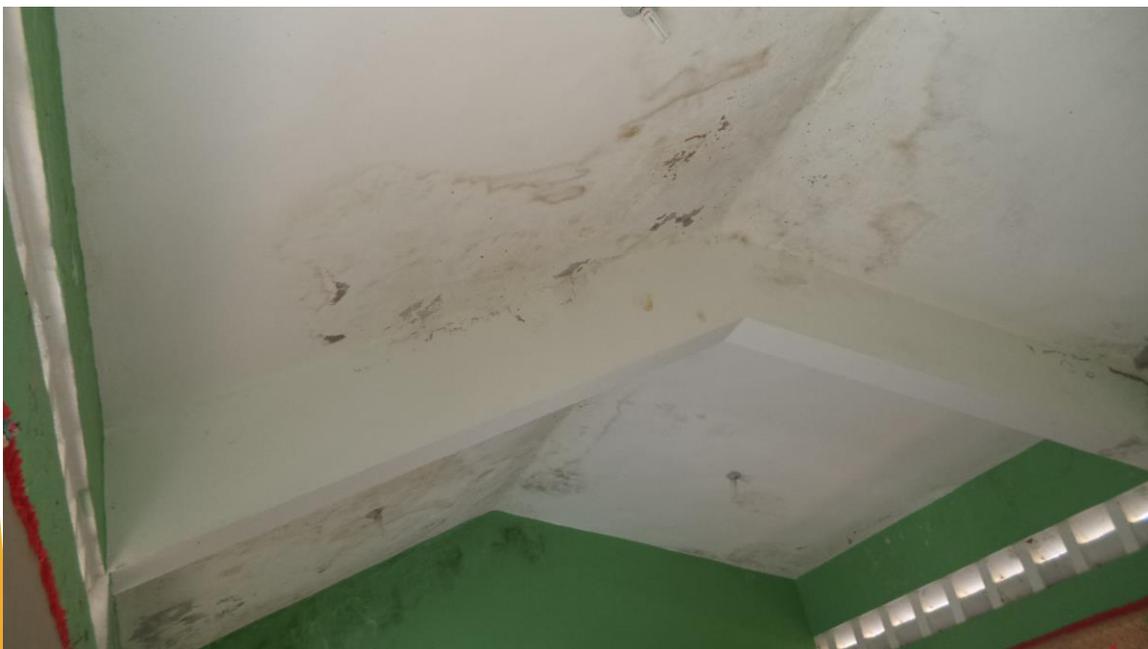
Foto No. 19.- Vista del techo en área interior del módulo #2, con filtraciones y moho.

Módulo # 2; Impermeabilizante de techos, Resane y pintura de muros y techos, brillado de pisos, reparación de sistema eléctrico, mantenimiento y pintura de puertas y protectores de hierros en ventanas.
