REPÚBLICA DOMINICANA
MINISTERIO DE OBRAS PÚBLICAS Y COMUNICACIONES

ESPECIFICACIONES TÉCNICAS PARA LA REPARACIÓN DE PUENTES EN
EL DISTRITO NACIONAL Y PROVINCIA SANTO DOMINGO

Noviembre 2018

Proyecto Reparación de Puentes en el Distrito Nacional y Provincia Santo Domingo

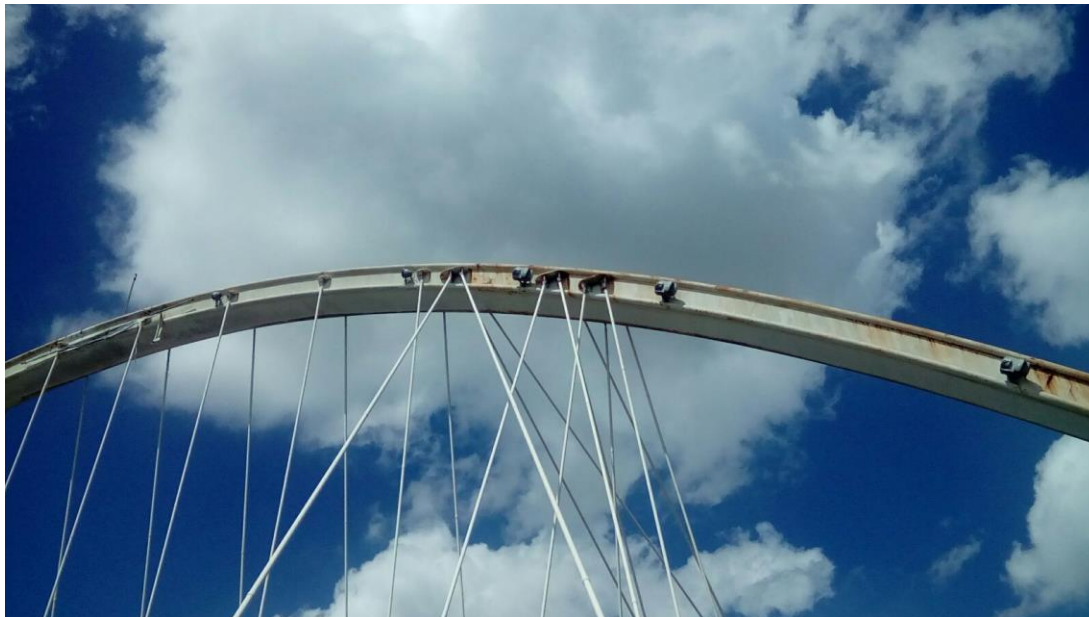
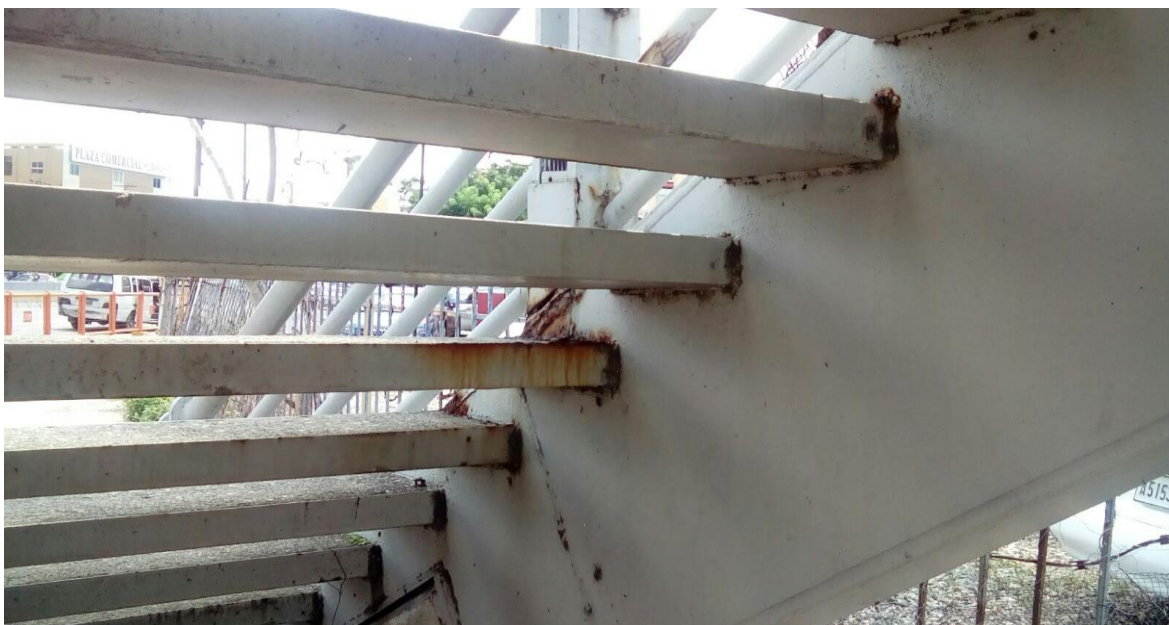
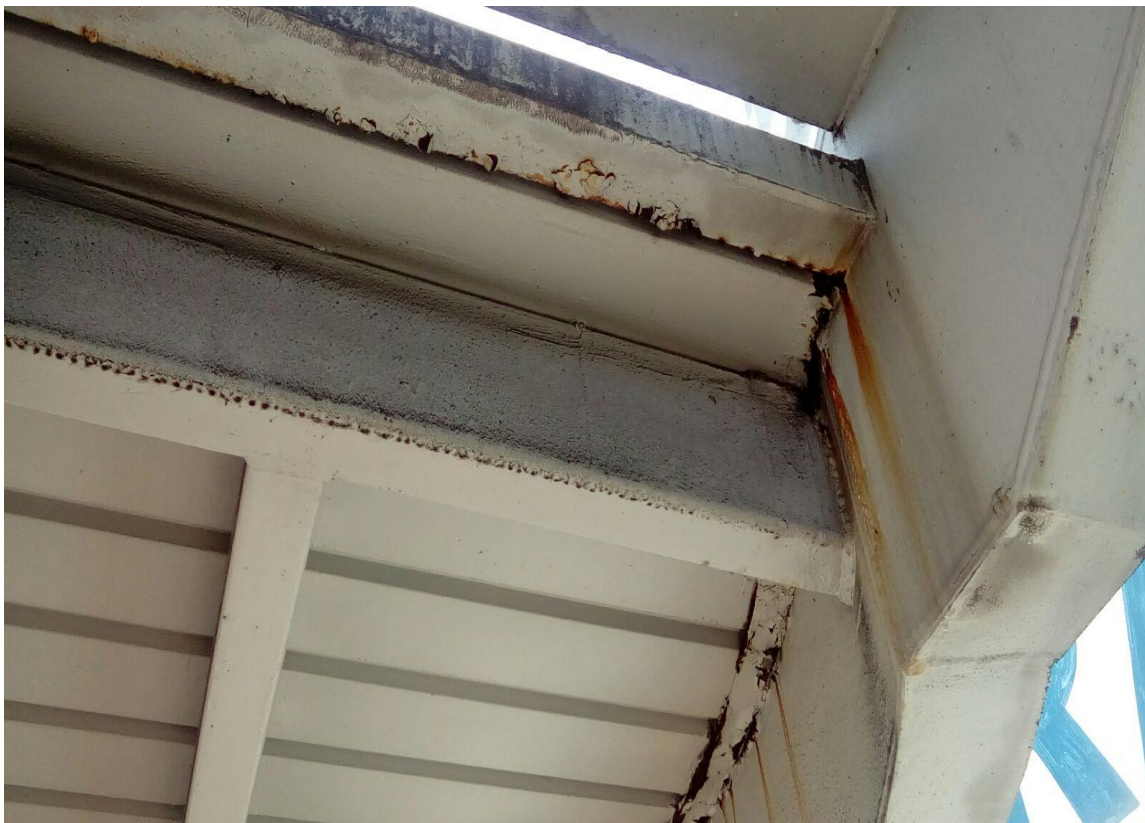
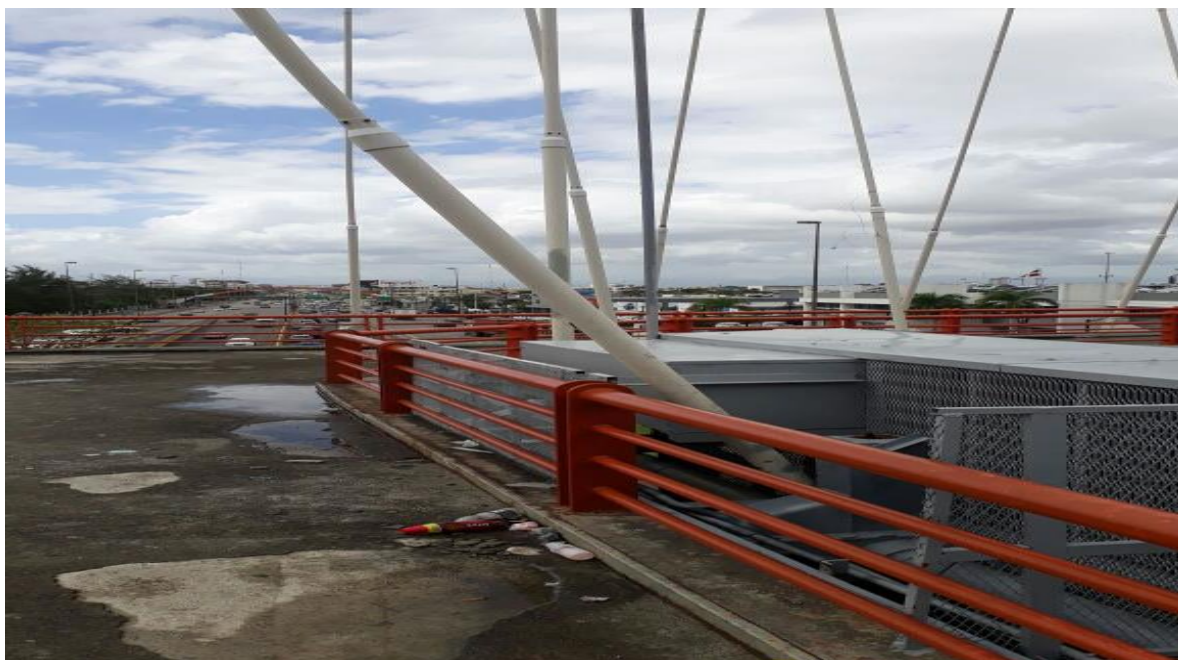
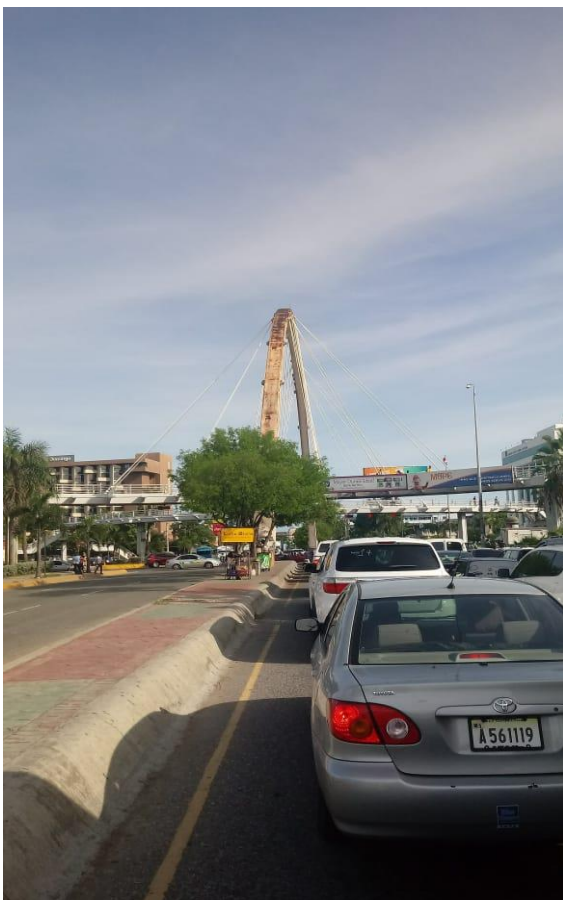
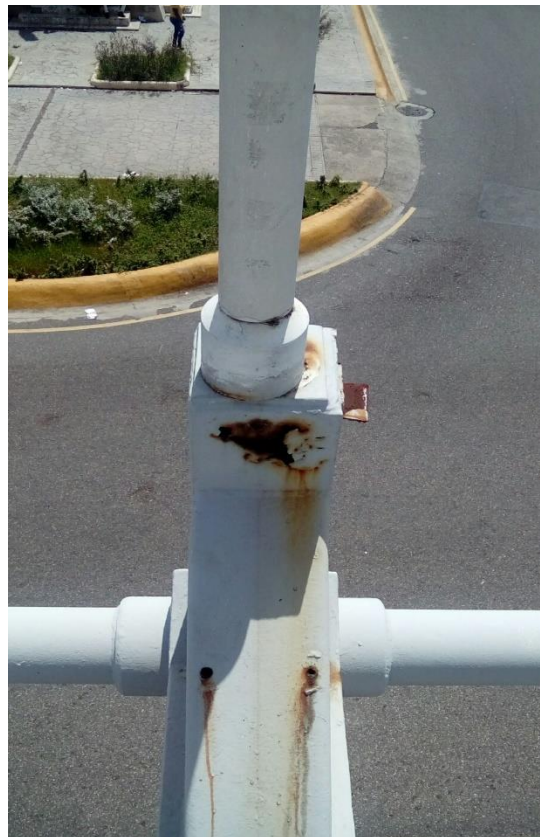
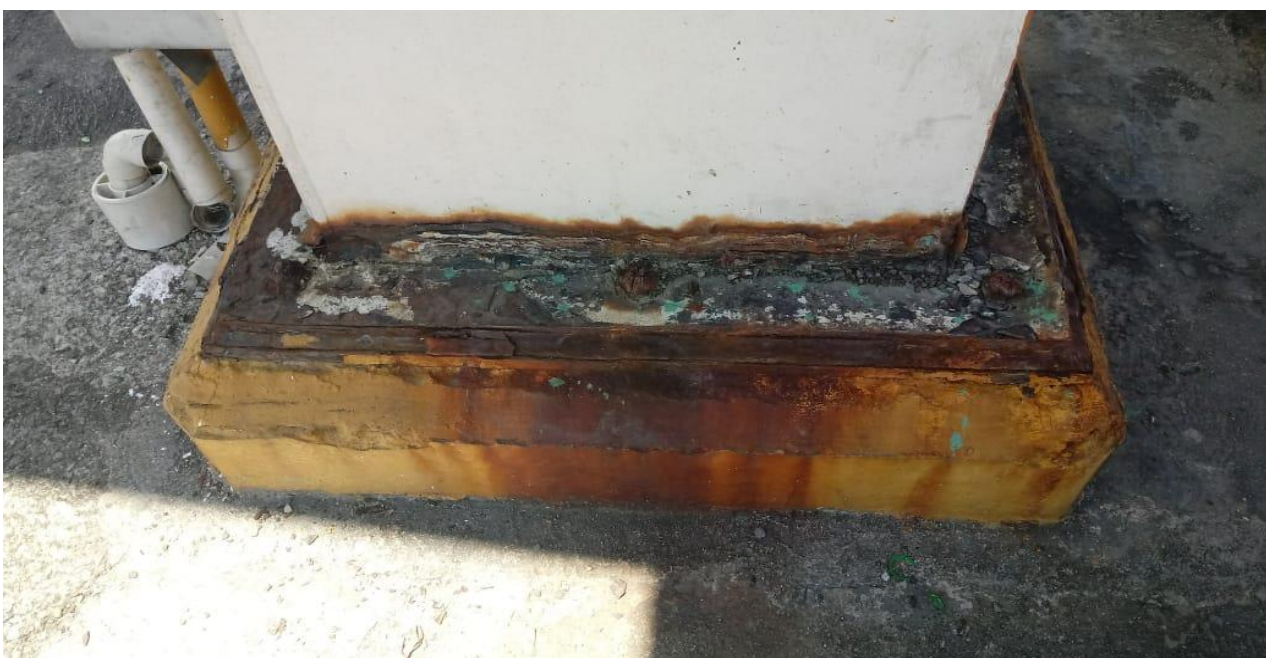
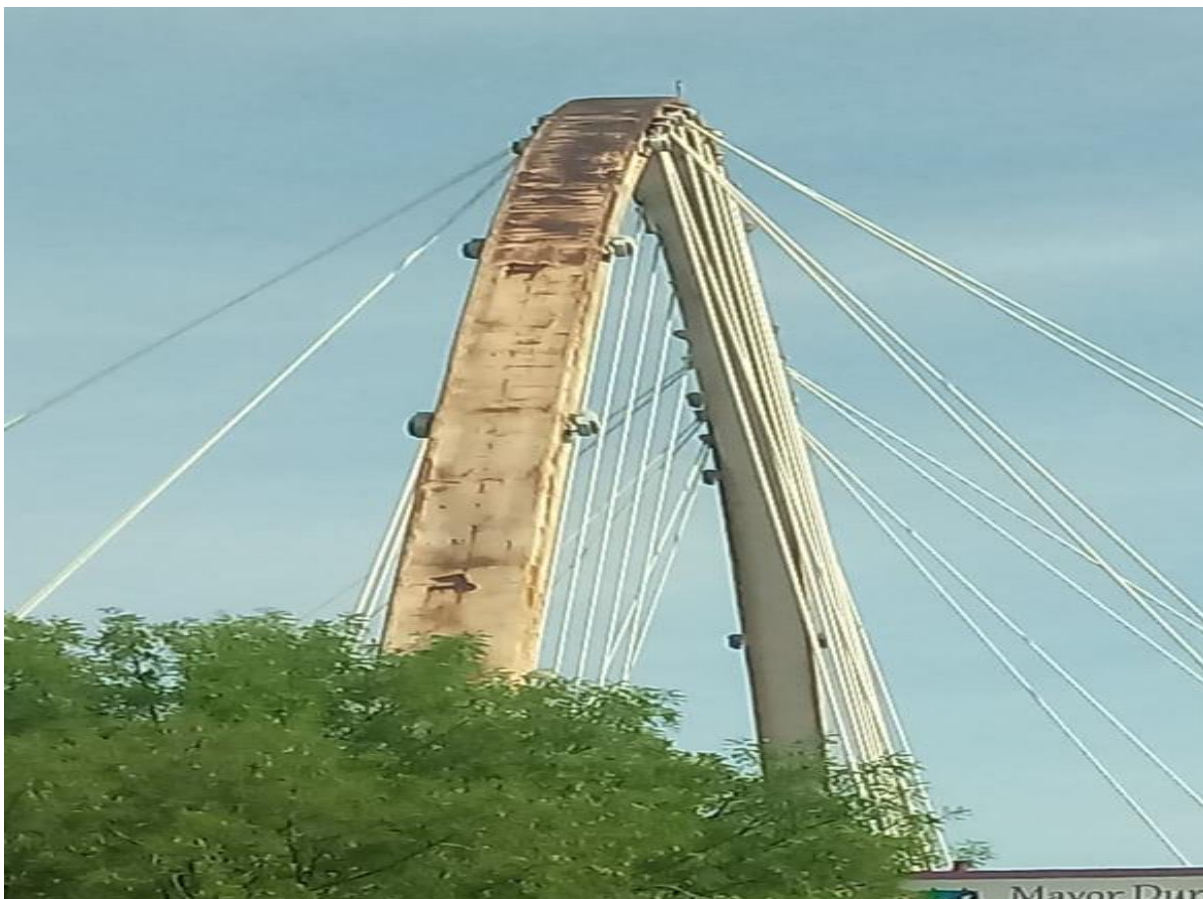
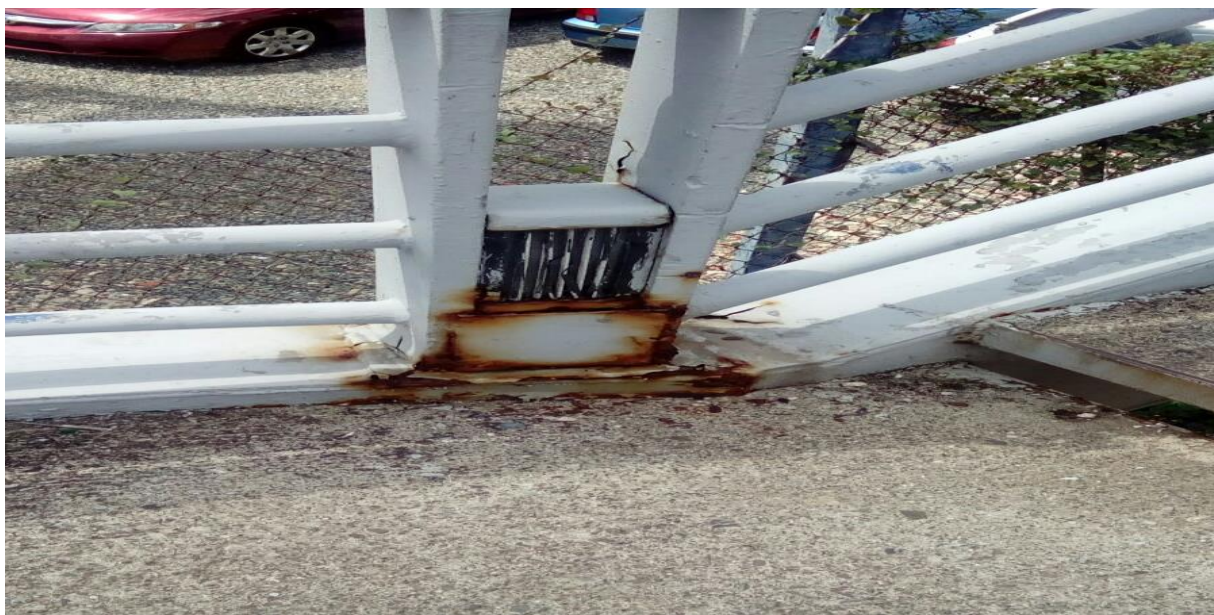
9. Puentes Peatonales Intersecciones Av. Máximo Gómez con Av. John F. Kennedy y Av. 27 de Febrero.

Estos puentes peatonales presentan oxidación en varios componentes y puntos específicos a causa del uso recurrente, la lluvia, el aire impregnado de salitre y otras acciones; que han incidido para que el deterioro sea progresivo. Los puntos más críticos que afectan dichas estructuras son los anclajes de los tirantes, el arco donde se empotran los tirantes que sostienen las losas, las escaleras y vigas longitudinales, los cables, entre otros.

Específicamente, el puente ubicado en la intersección Máximo Gómez con John F. Kennedy presenta algunos de los tirantes rotos, estos son los responsables de transferir las cargas del tablero al sistema de arcos de este puente peatonal. Poniendo en riesgo la estabilidad de dicha estructura y peligro a los usuarios que circulan por la intersección (peatones, ocupantes de automotores y Metro de Santo Domingo).

- corte ventana a cajuelas metálicas para eliminar e instalar cables
- cambios sistema de cables tensores galvanizados de 1"
- reinstalación Tapas PL 3/4" a Cajuelas metálicas
- limpieza de la estructura metálica y resane de la estructura de hormigón, eliminando grietas y roturas
- reparación del sistema de aterrizaje eléctrico
- reparación sistema de iluminación, incluyendo cableado y postes metálicos para iluminación
- pintura estructuras metálicas (para garantía de 10 años)
- instalación sistema de luz de navegación.

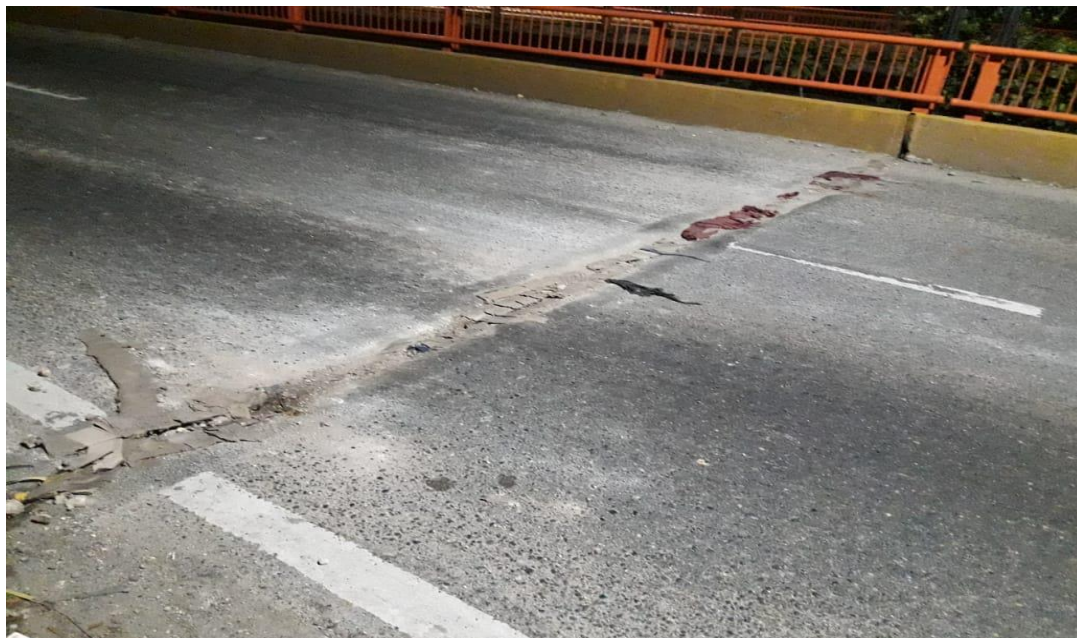
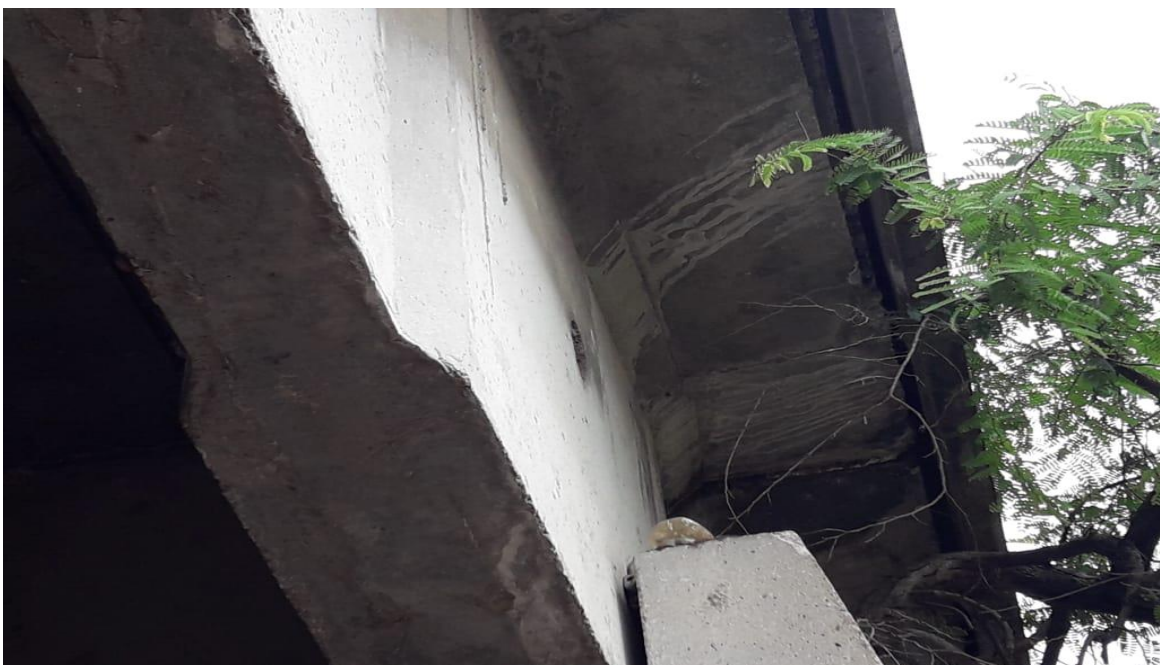
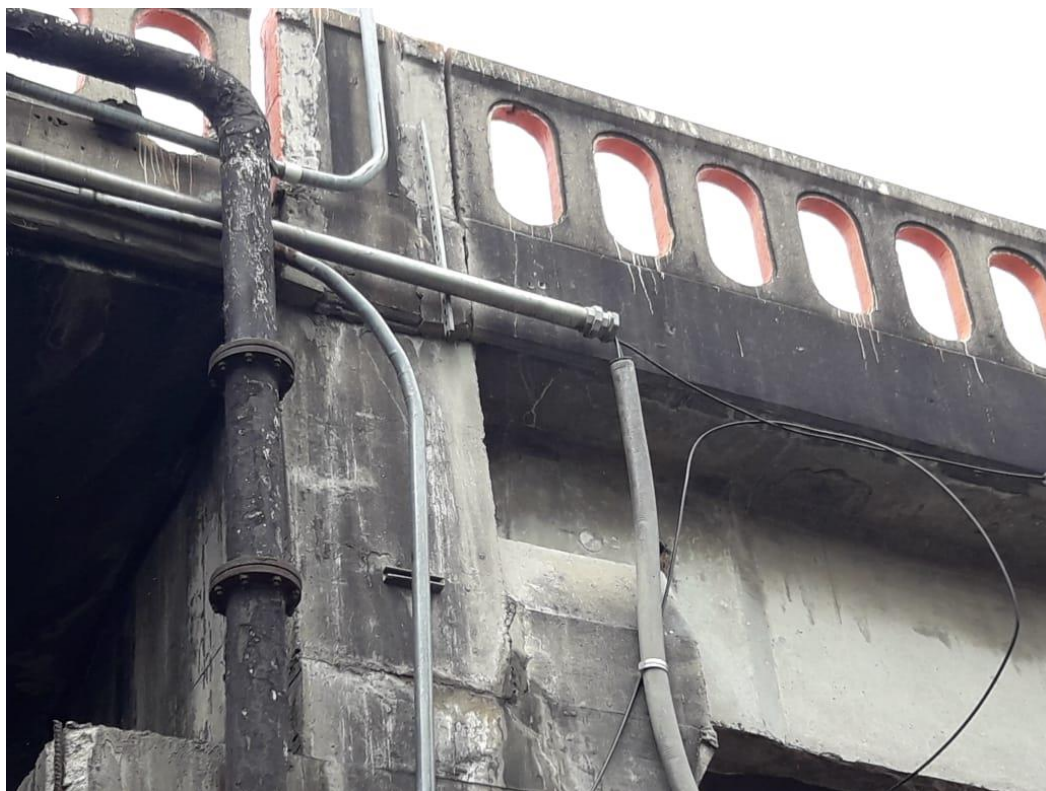
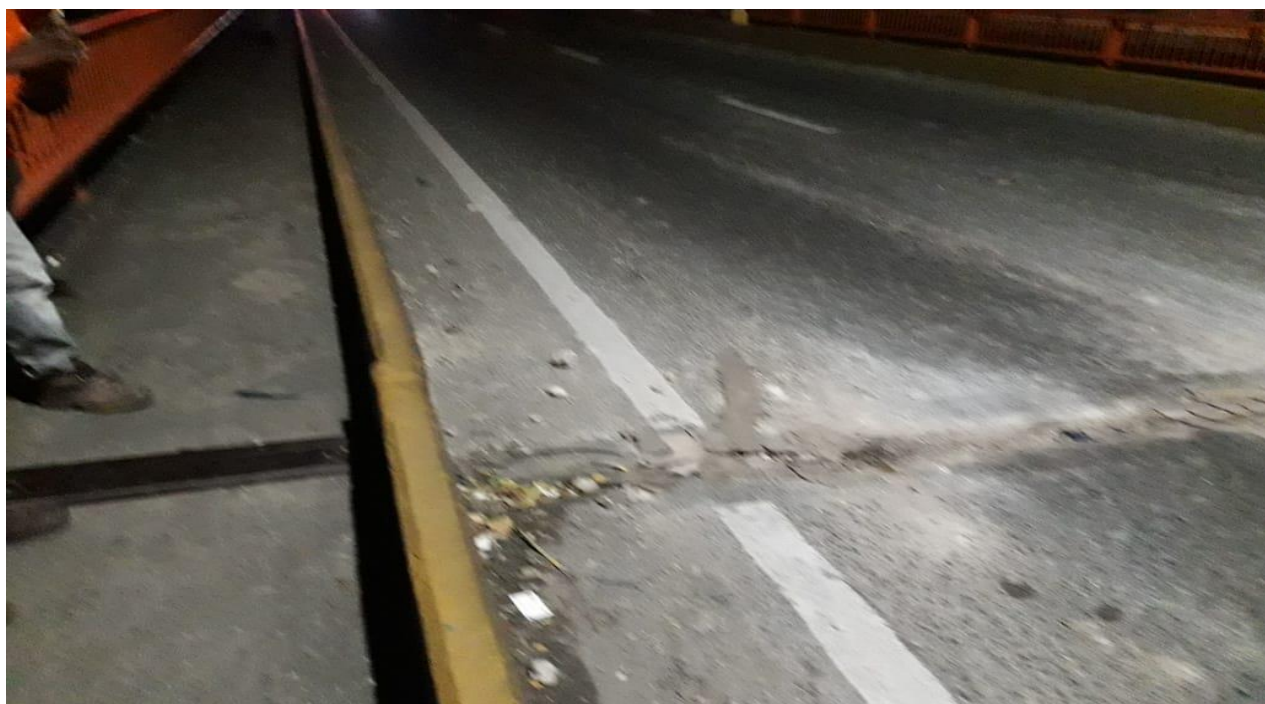
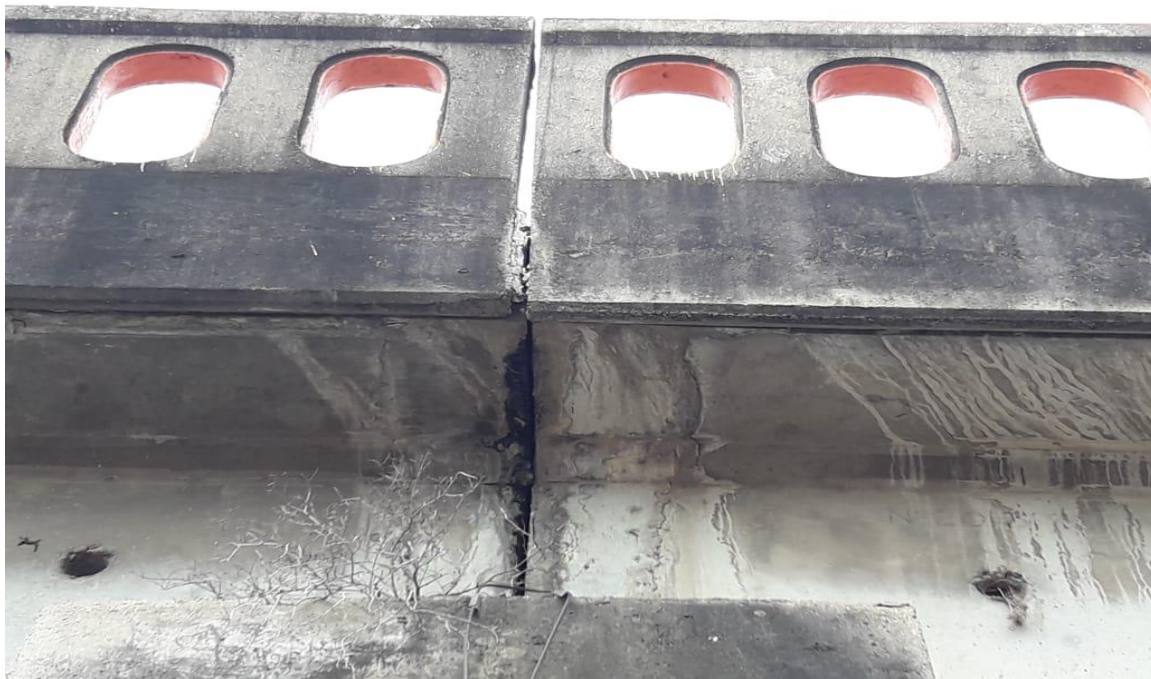
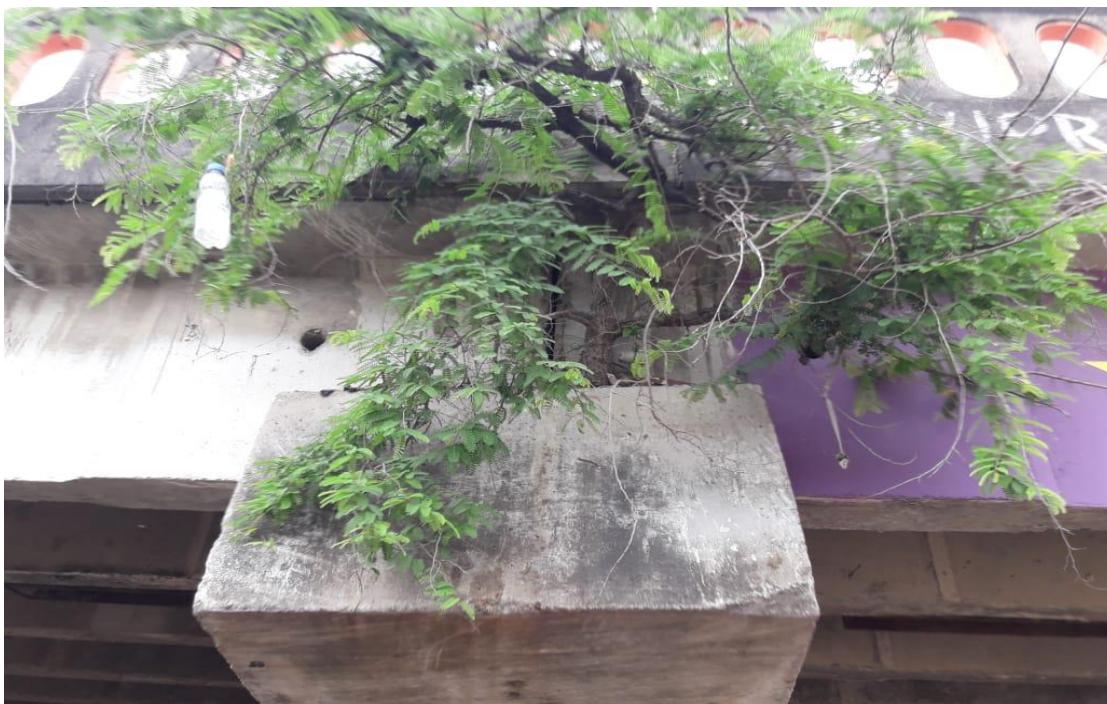
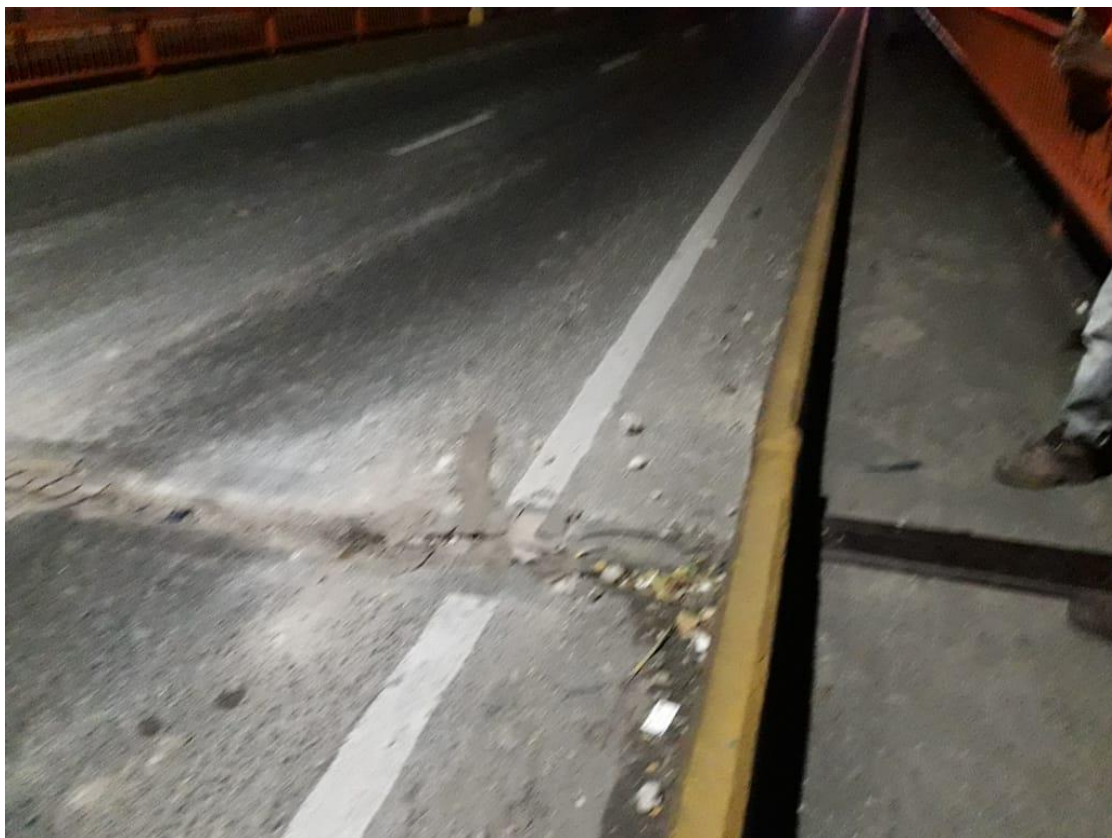
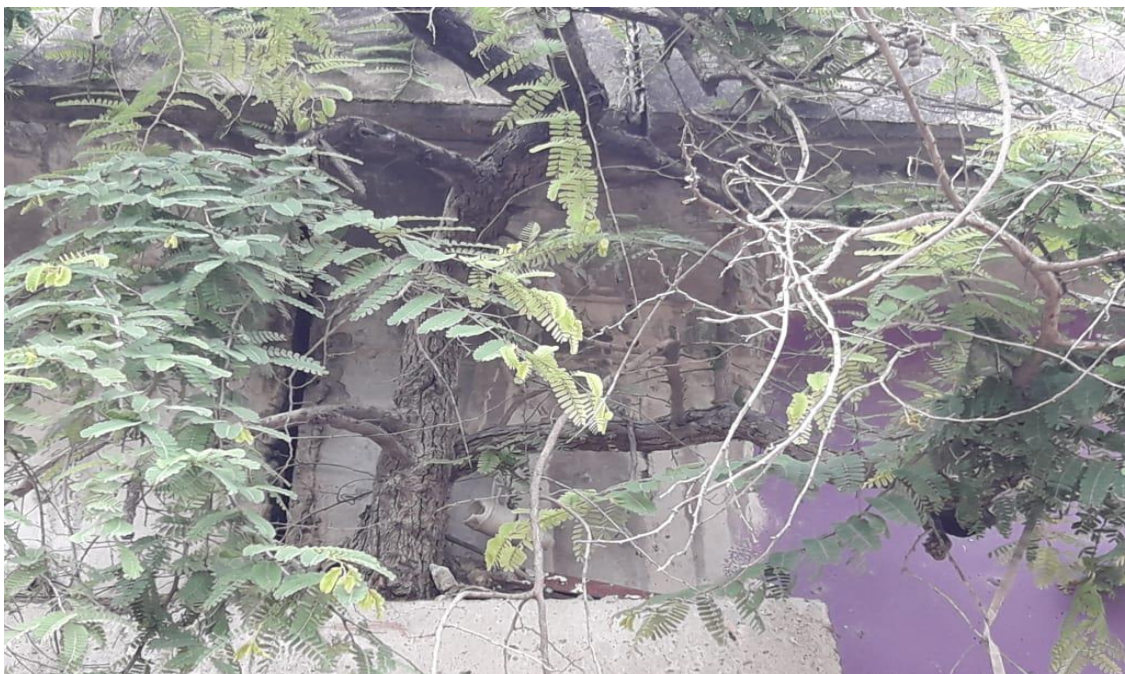
PUNTE VEHICULAR RAMÓN MATIAS MELLA

El problema principal de este puente es la condición física de las Juntas de expansión. Estas están en un proceso de deterioro acelerado, algunas de ellas completamente destruidas, tanto el hormigón, como los angulares. Otras han iniciado el proceso de agrietamiento del concreto, lo que conducirá al levantamiento de los angulares y por ende, al sellante.

Prácticamente el tránsito vehicular de la vía está al borde del colapso poniendo en peligro la seguridad de los usuarios. En la actualidad se están presentando accidentes, rotura de neumáticos y piezas de los vehículos que circulan por esta importante vía, provocando un tránsito lento y pesado.

- Para dar una solución definitiva al problema existente, se recomienda la anulación de las juntas existentes y sustituirlas por Juntas Expansión, 6 Tipo WABO y 2 Tipo Fork (Dentada), además de Reforzar las mismas con un sistema de hormigón Armado y Grouting y Epóxido de adherencia entre el hormigón nuevo con el existente.

- Corte Losa un ancho de 2.15 m x 8.00 m
- Corte y extracción del acero dañado
- Extracción de angulares y placas existentes
- Encofrado
- Envarillado de las losas del Tablero a reponer
- Colocación de epóxido para unir hormigón viejo con el nuevo
- Vaciado y Curado hormigón Grouting de alto tráfico
- Colocación de 6 Juntas de Goma Tipo WABO y 2 Tipo Fork
