Asunto : **Informe Técnico**  
Reparación de los Generadores Eléctricos del Centro de Generación Principal

## **1. DATOS GENERALES DEL PROYECTO**

**Centro de Generación Principal**

El Centro de Generación Principal del MOPC está compuesto de dos (02) Plantas eléctricas Caterpillar modelo 3456 2005 de 500 KW cada una.

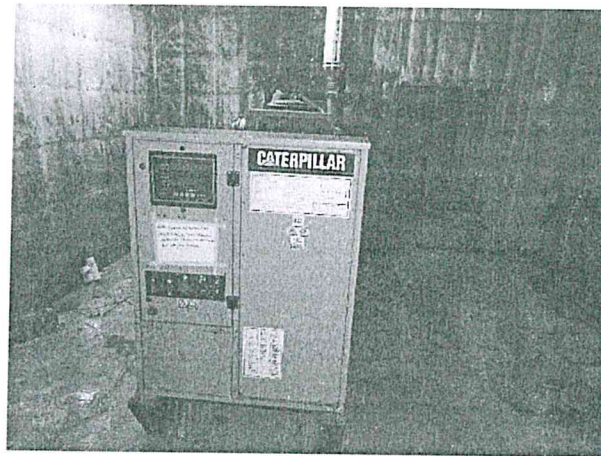
*Imagen No. 2. Planta eléctrica Caterpillar modelo 3456 2005, Serial No. CAT00000JC3G00573*

- Fuga de aceite por conjunto de culata a AA\_3456\_0C3G00573.
- Fuga de aceite por turboalimentador.
- Fuga por sello trasero de cigüeñal.
- Fuga de aceite por varilla de medición de nivel.
- Cambio de calentadores de espacio.
- Cambio de medidor de presión de combustible.
- Ejecutar mantenimiento preventivo.
- Potencia instalada deficiente (Informe de Estado Generadores en Anexo).

**CONCLUSIÓN:** Las fallas actuales han provocado la salida de servicio de los generadores existentes. Por lo que a la fecha, estamos sin un sistema principal de plantas de emergencia.

1. Debido a que el generador instalado Caterpillar modelo 3456 2005, serial No. CAT00000CC3G00573, presenta falla en el rotor de la excitatriz. Recomendamos que las partes y/o piezas a reparar tanto de este generador, como el del generador serial No. CAT00000JC3G00573, sean originales y deben cubrirse bajo garantía de la marca del generador Caterpillar. Esto a los fines de preservar en el tiempo la calidad y durabilidad de los generadores eléctricos existentes.
2. La pantalla táctil de sincronizador SWG35888 y componentes relativos por sus características especializadas y software de marca registrada deben ser suministrados por Caterpillar; para que el enlace y monitoreo del sistema de generación instalado sea efectivo. De igual forma, se precisa el suministro e instalación de dos (02) de 12V 40 AH para el correcto funcionamiento de la pantalla.

Visto lo anterior, recomendamos que se solicite la contratación de servicios de Implementos y Maquinarias C. por A. (IMCA), al ser esta la compañía distribuidora autorizada y certificada en el país por la marca Caterpillar Americas C.V. ("Caterpillar"), una filial de Caterpillar Inc ("Caterpillar"). Para que sea dicha compañía que repare los generadores dañados, así como también supla la pantalla táctil averiada y sus componentes relativos. (Ver certificación en Anexos).
