**Evaluación resultados de laboratorio de las minas para  
proyecto Ampliación y Rehabilitación del Puerto de  
Manzanillo**

## Resultados de laboratorio de posibles minas evaluadas para el proyecto Ampliación y Rehabilitación del Puerto de Manzanillo

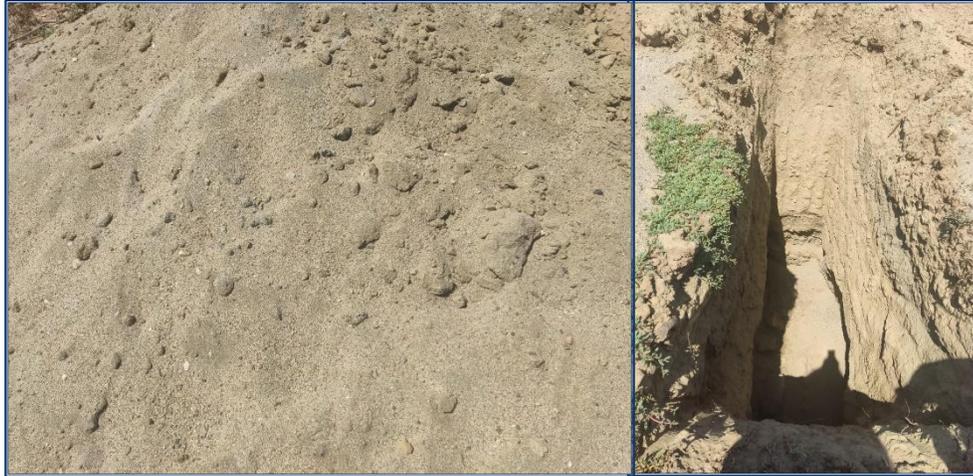
Tras evaluar los resultados y compararlos con la gradación requerida pudimos verificar que, de manera natural, los resultados correspondientes a las minas Ranchadero, Adolfo Valenzuela 2 y Sr. Mejía y del Ámbar se ajustan a los valores requeridos para su uso como relleno de tabla estacas. Estos materiales se encuentran dentro de las clasificaciones GW-GM y SW-SM del sistema SUCS y A-1-a y A-1-b del sistema AASHTO.

*Figura 2.1 Material predominante en la mina Adolfo Valenzuela 2 (Mas cercana al proyecto)*

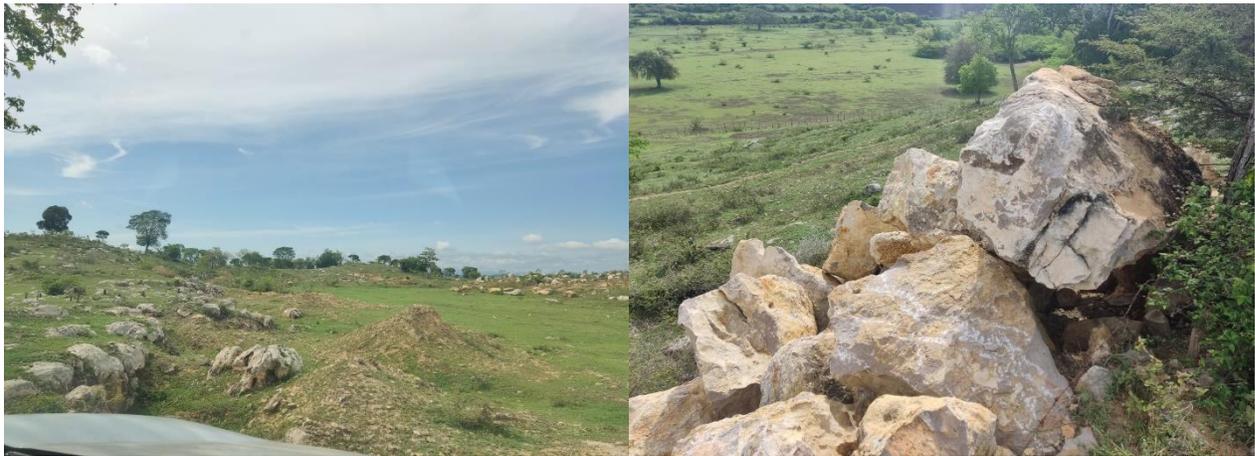
En cuanto a la Mina Hacienda Espinal, es importante destacar que, debido a que el material originalmente se presenta como fragmentos de roca de gran tamaño, para la evaluación del mismo, este fue sometido a un proceso de trituración, por lo que en caso de ser necesario se podría procesar para obtener la granulometría requerida.

*Figura 2.2 Material predominante en Hacienda Espinal.*

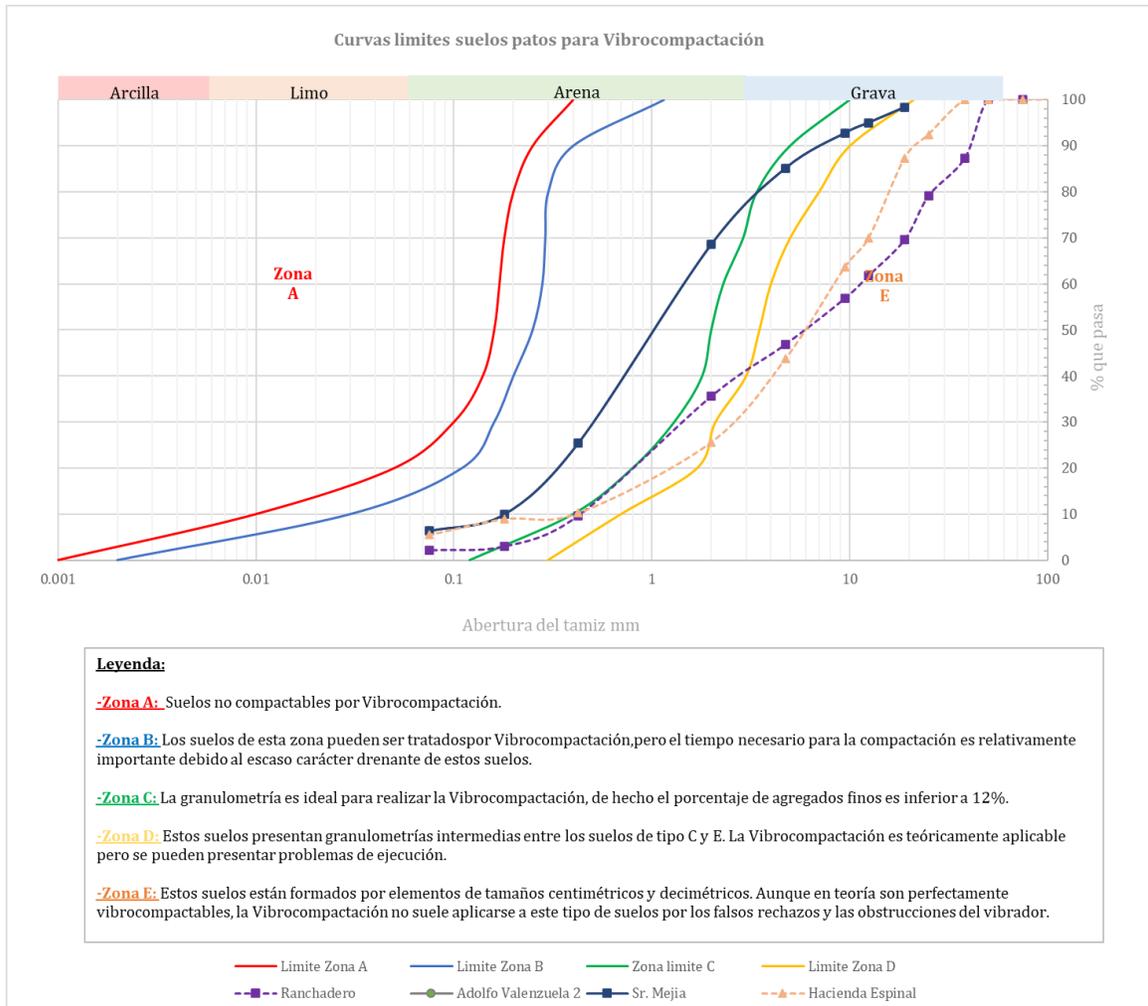
##### a) Evaluación de granulometría con Curvas Limites

**c) Resumen de resultados:** Como se puede observar en los resultados anteriores, los materiales de las minas Adolfo Valenzuela 2 y Sr. Mejía, son las más adecuadas por su granulometría quedando entre la zona C y D, lo cual indica que estos son los más ideales para compactar mediante vibrocompactación. Por otro lado, de acuerdo al criterio del SN (Suitability Number), los materiales de las minas evaluadas poseen un SN que va desde bueno a excelente, lo que nos permite concluir que los materiales provenientes de las minas Adolfo Valenzuela 2 y Sr. Mejía son totalmente aplicables para ser compactadas mediante Vibrocompactacion. Es importante destacar que los demás materiales pueden ser utilizados siempre y cuando se realicen pruebas de desempeño de compactación para evaluar la configuración de mejor resultado.

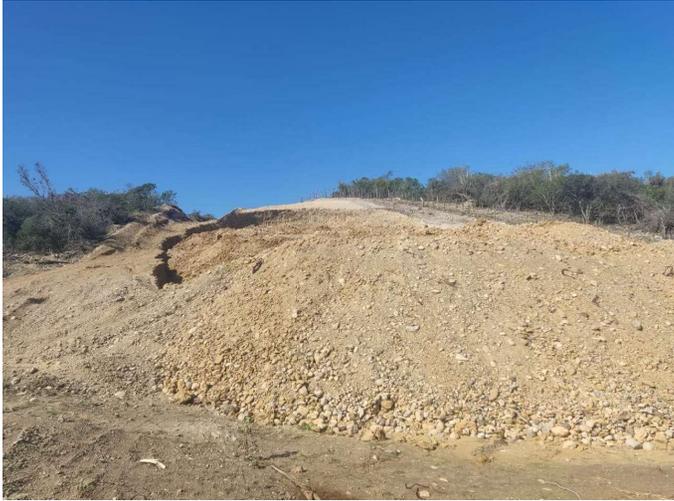
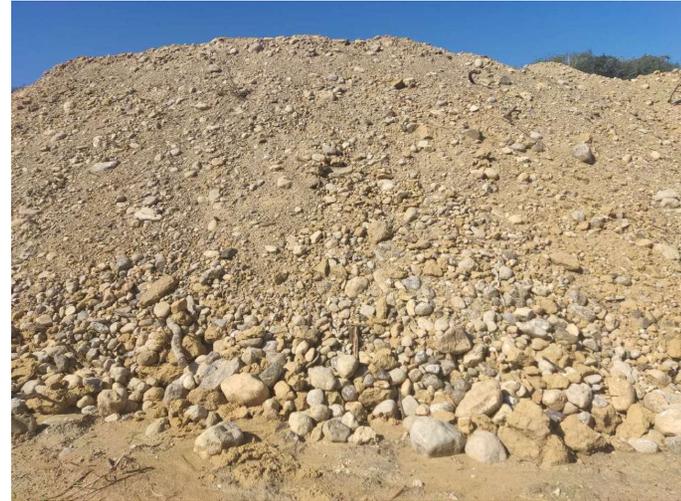
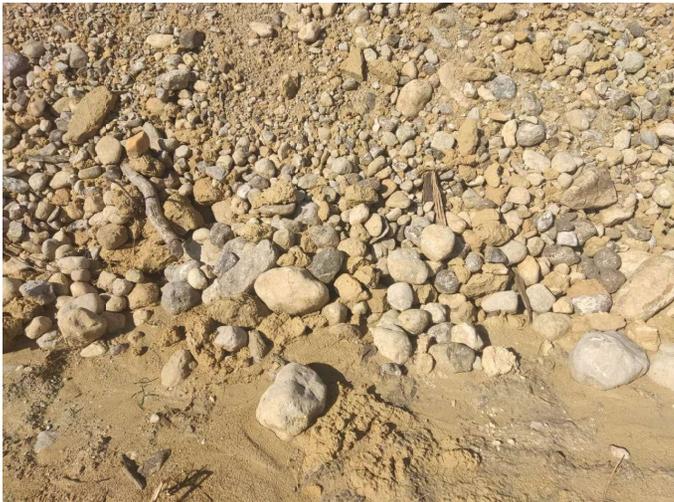
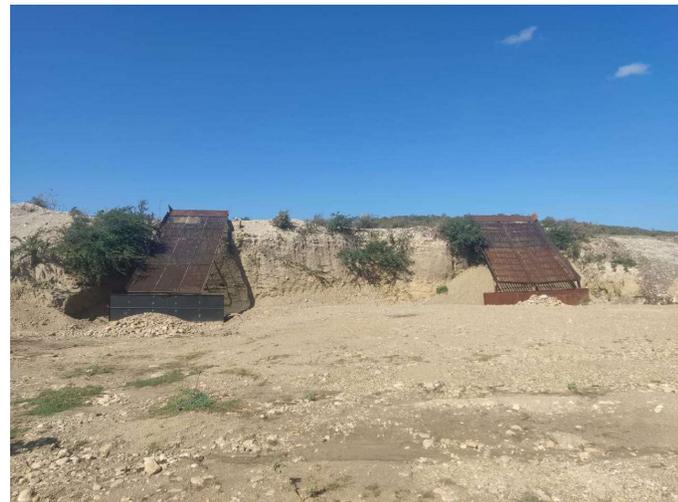
Se observan materiales de tamaño variado conformado primordialmente por arena y bolos de rios.

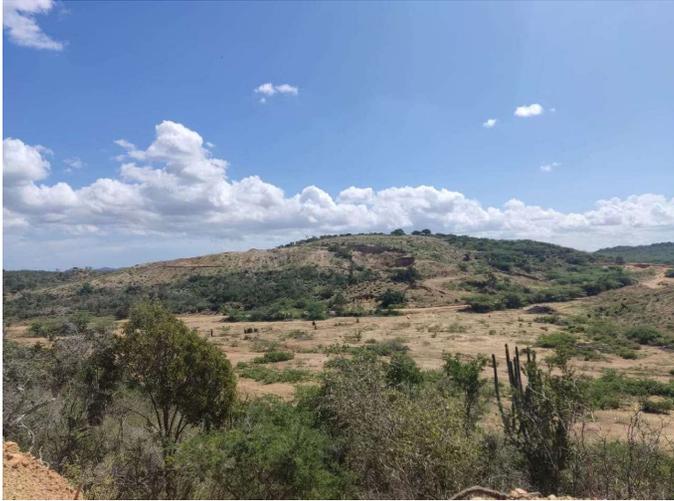
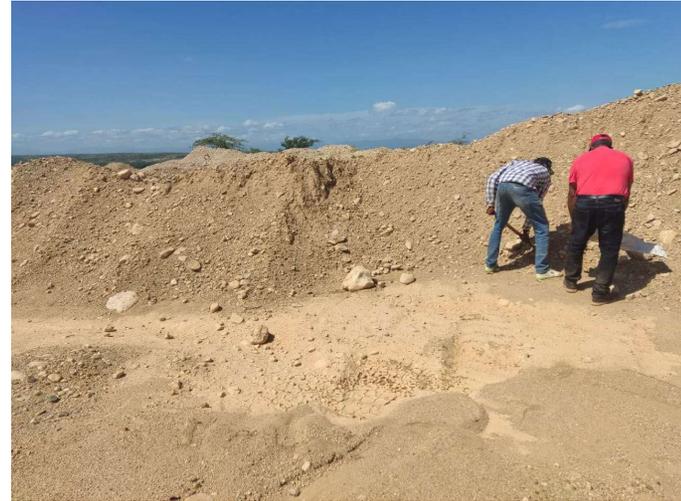
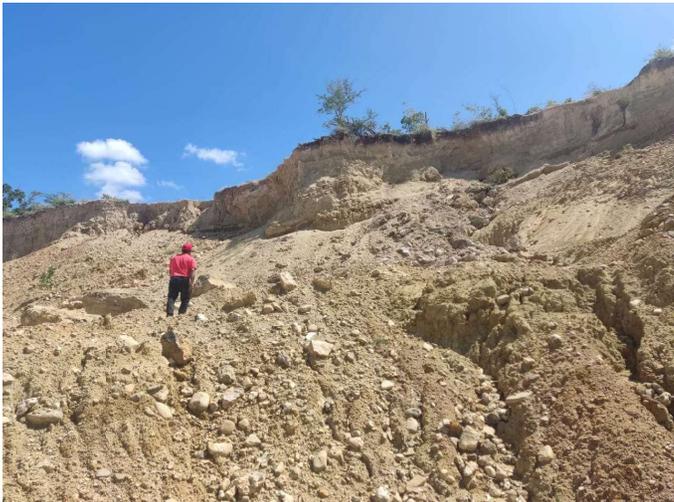
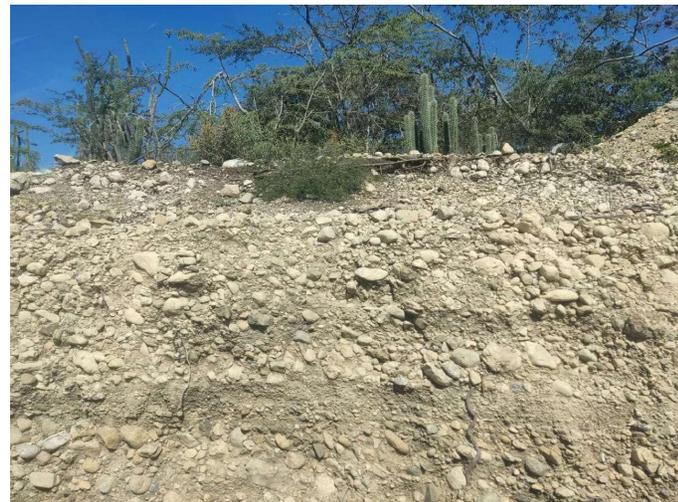
Se observan materiales de tamaño variado conformado primordialmente por arena y bolos de rios.

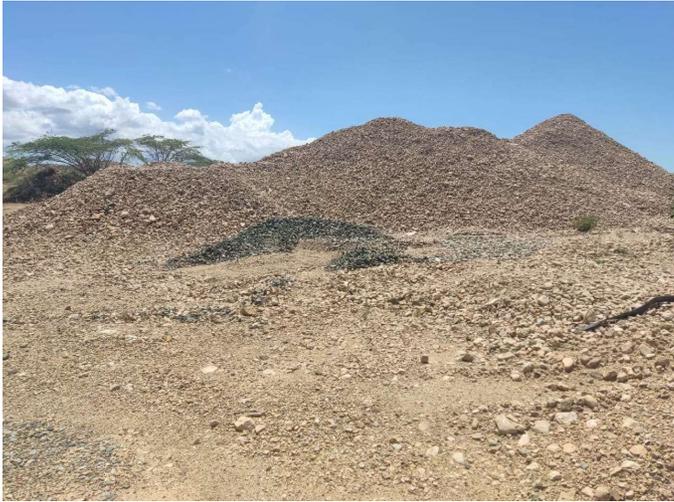
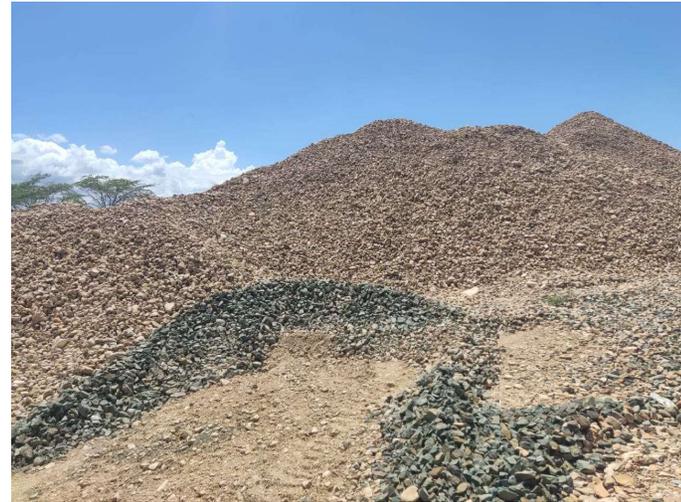
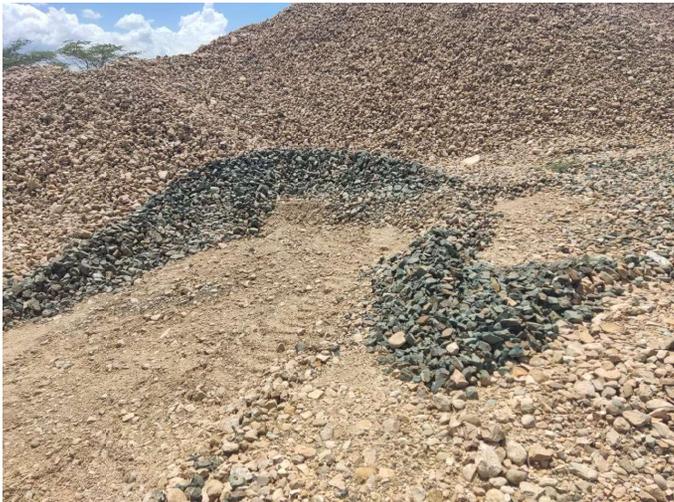
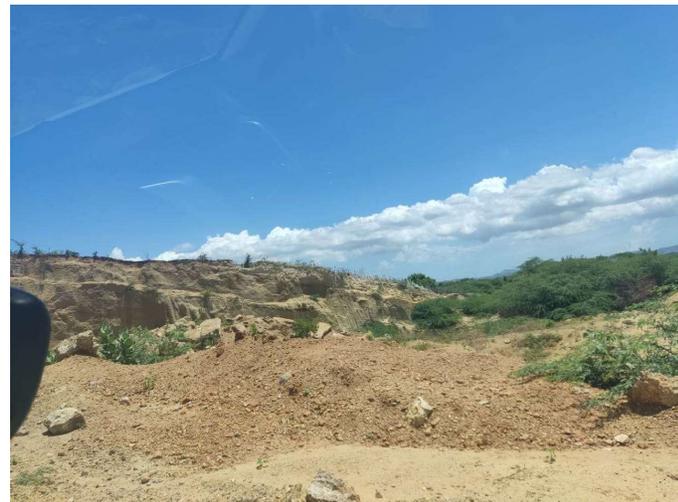
Se observan materiales de tamaño variado conformado primordialmente por arena y bolos de rios. En la mina hay trituradoras para triturar y clasificar el material según tamaños deseados.

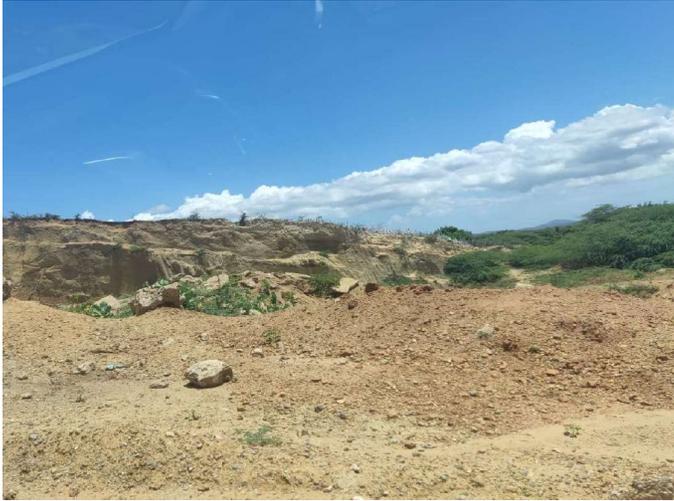
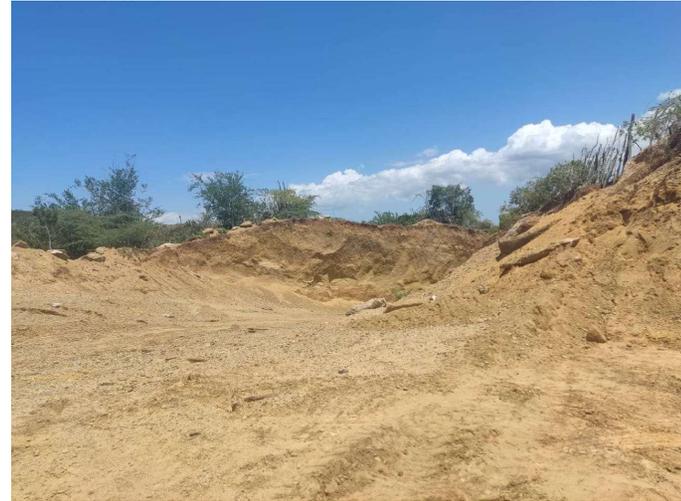
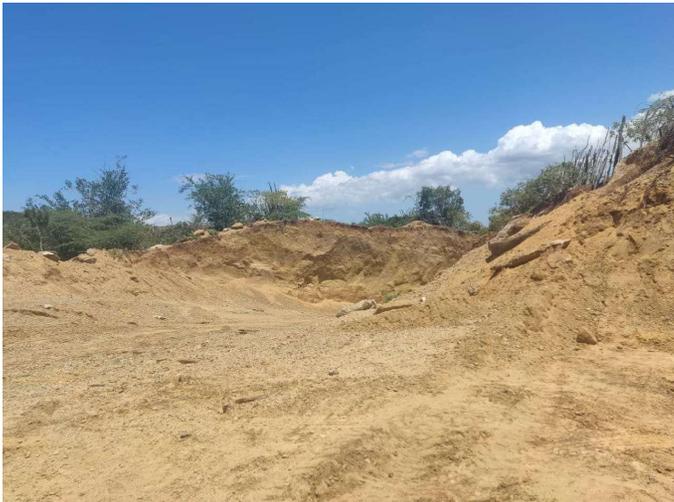
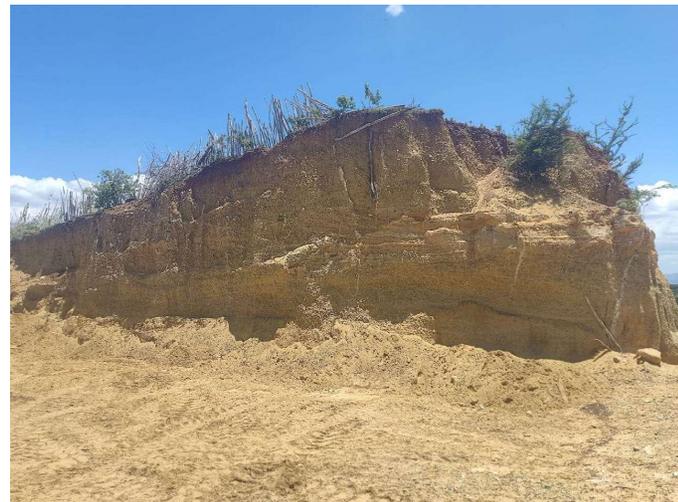
Se observan material conformado primordialmente por arena. El representante del propietario no logro confirmar el estatus de los permisos de MA.

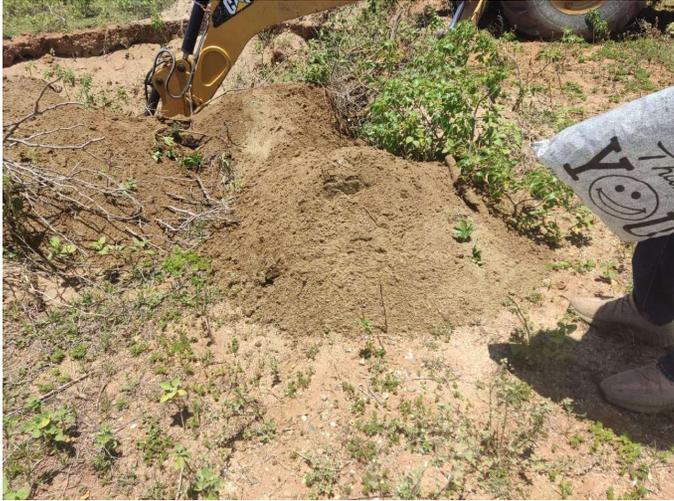
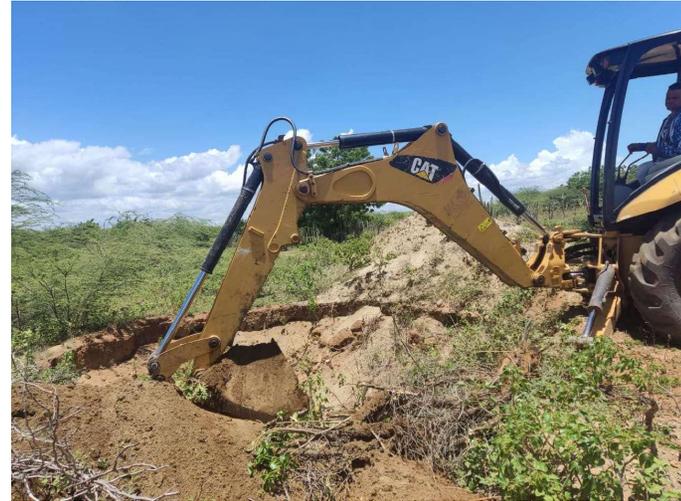
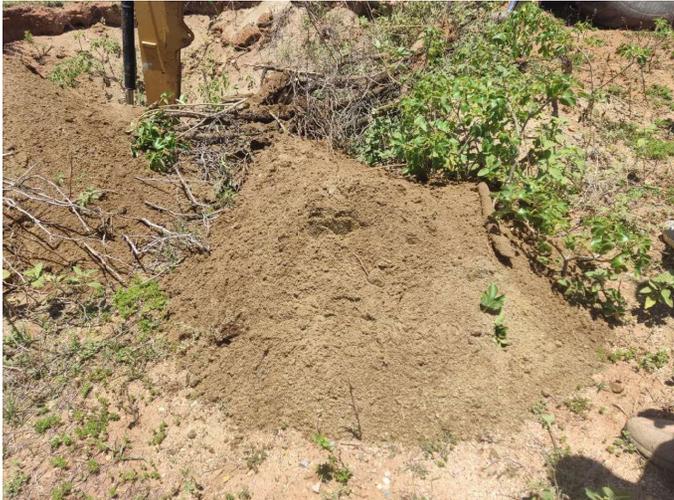
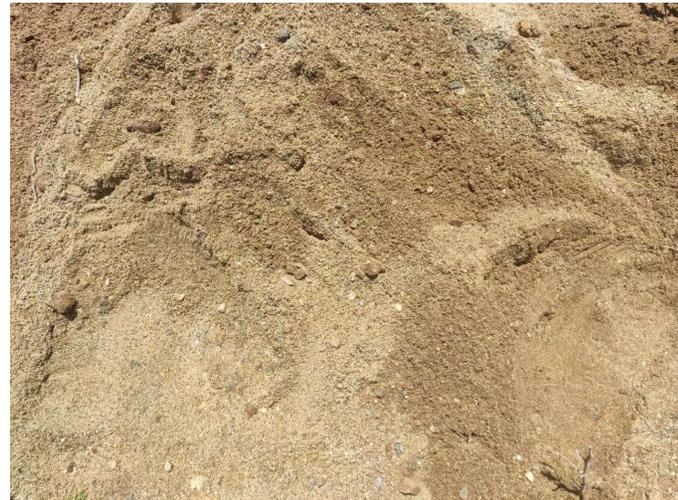
Banco aún no explotado. Posible fuente de explotación de material arenoso.

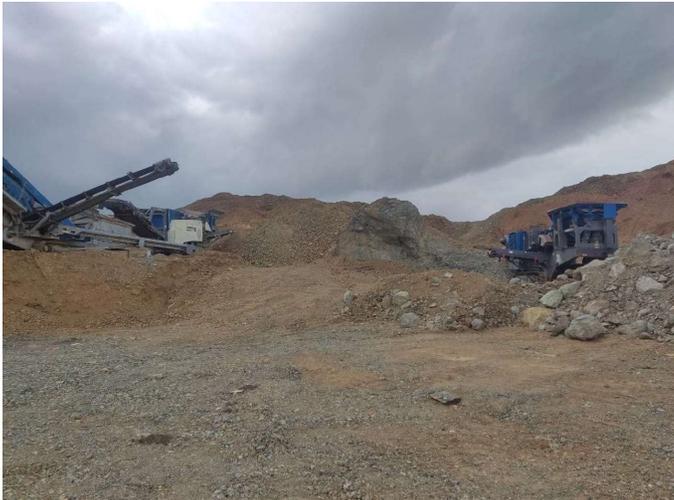
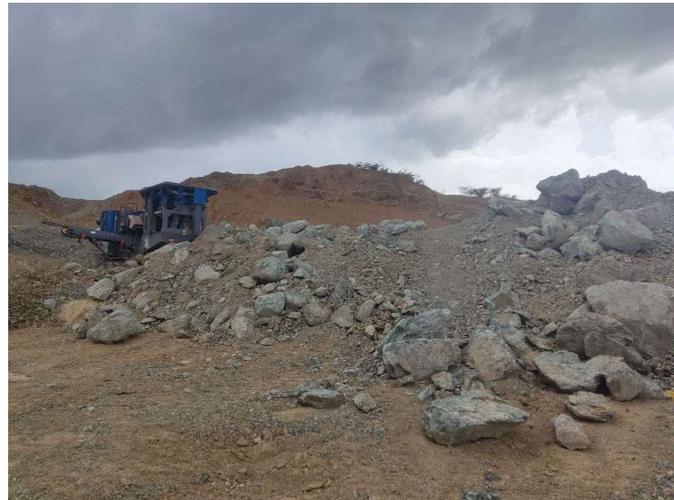
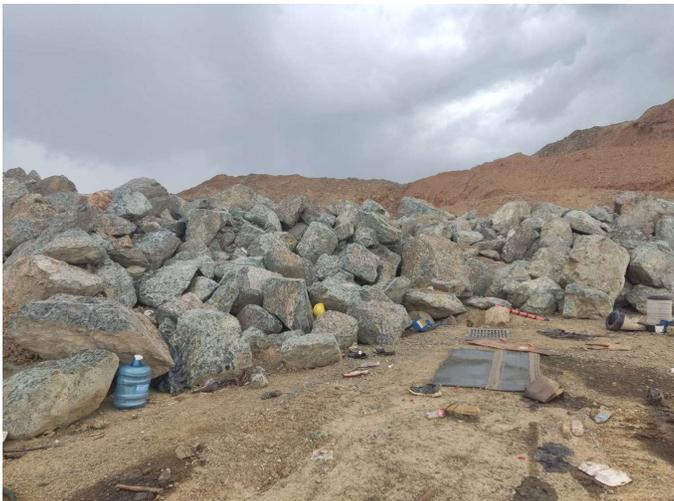
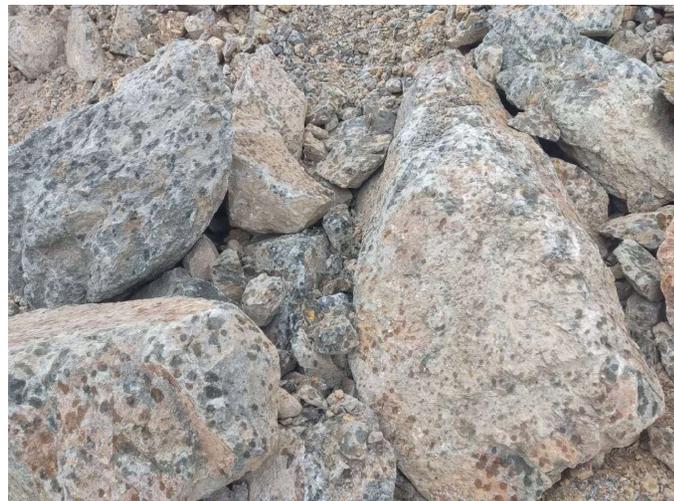
Se observan materiales de tamaño variado desde grandes bloques de roca metamorfica hasta arena. En la mina hay trituradoras para triturar y clasificar el material según tamaños deseados.

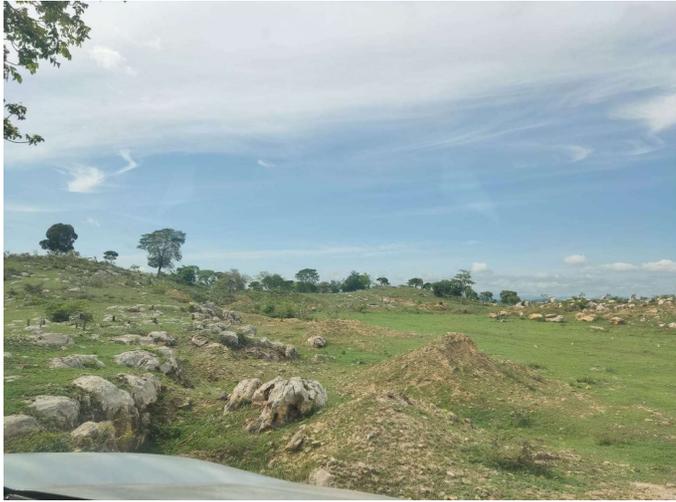
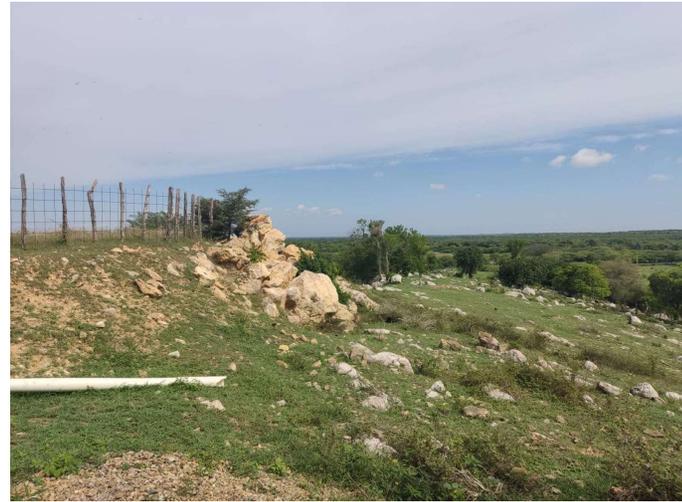
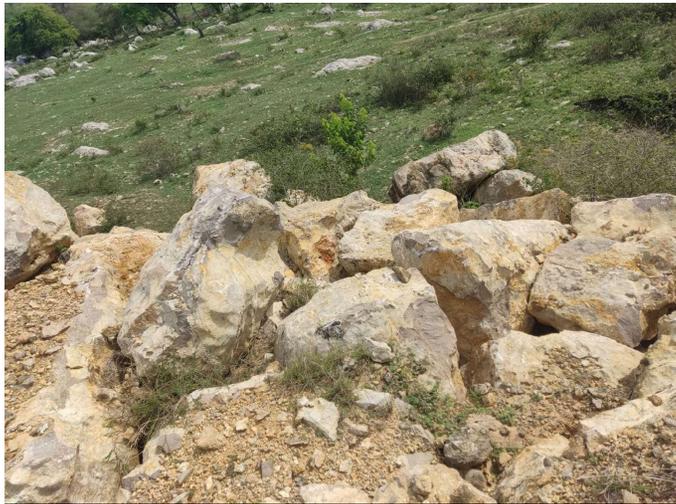
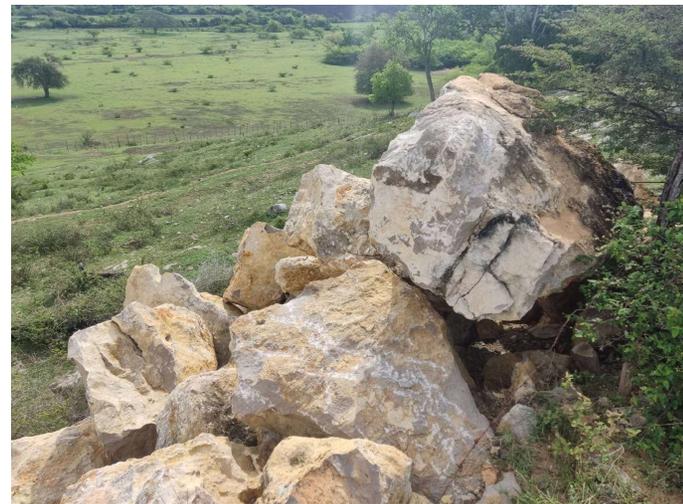
Esta mina, aunque no se encuentra en explotación, en esta se observan afloramientos rocosos, conformados por posible roca tipo pedernal. Según el propietario, este material ha sido utilizado para los usos más arriba mencionados. Es importante destacar que el propietario no cuenta con los equipos y permisos necesarios para la explotación de la mina. Hasta el momento se ha manejado con acuerdos realizados con los clientes para la extracción del mismo.

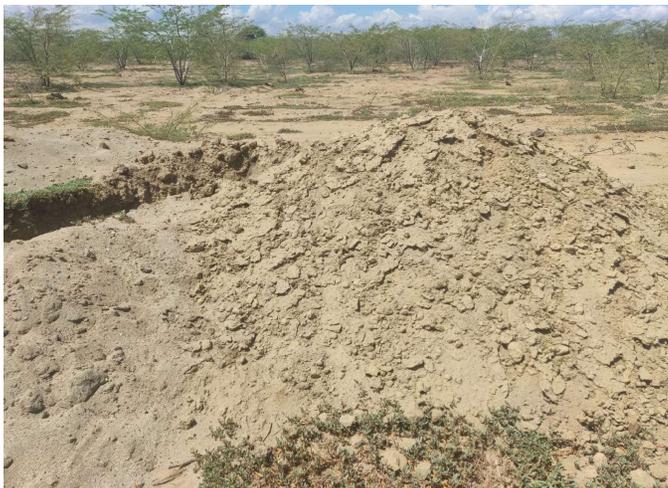
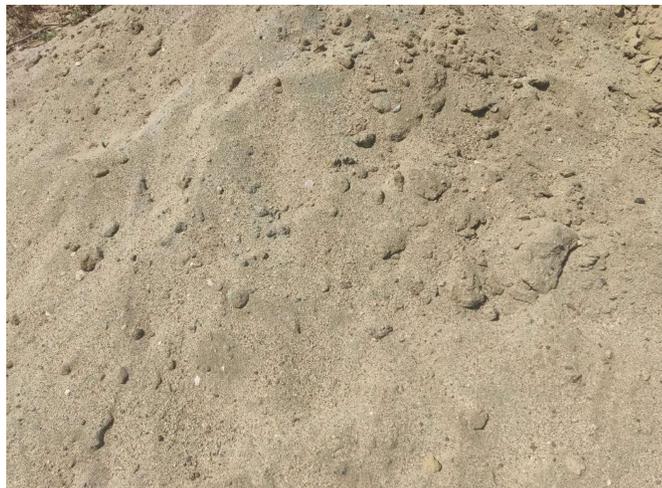
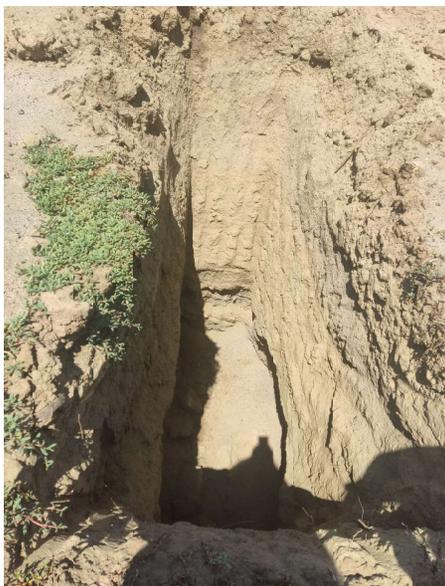
El propietario no pudo acompañarnos en la visita a esta mina, pero nos proporciono la ubicación del lugar de acopio del material para que pudiesemos visualizar el tipo de material. Al momento de la visita no se encontraba en operación, según el propietario, este ya ha extraído grandes volúmenes de material de esta mina. Se tomó material para fines ser analizado.
