**REPÚBLICA DOMINICANA**  
**MINISTERIO DE OBRAS PÚBLICAS Y COMUNICACIONES**  
"Año del Fomento de las Exportaciones"

**ESPECIFICACIONES TÉCNICAS PARA REPARACIÓN DEL PUENTE SOBRE EL RÍO  
HIGUAMO, CARRETERA SANTO DOMINGO-SAN PEDRO DE MACORÍS  
PROVINCIA SAN PEDRO DE MACORÍS**

**SANTO DOMINGO, D.N., REPÚBLICA DOMINICANA**  
**Octubre de 2018**

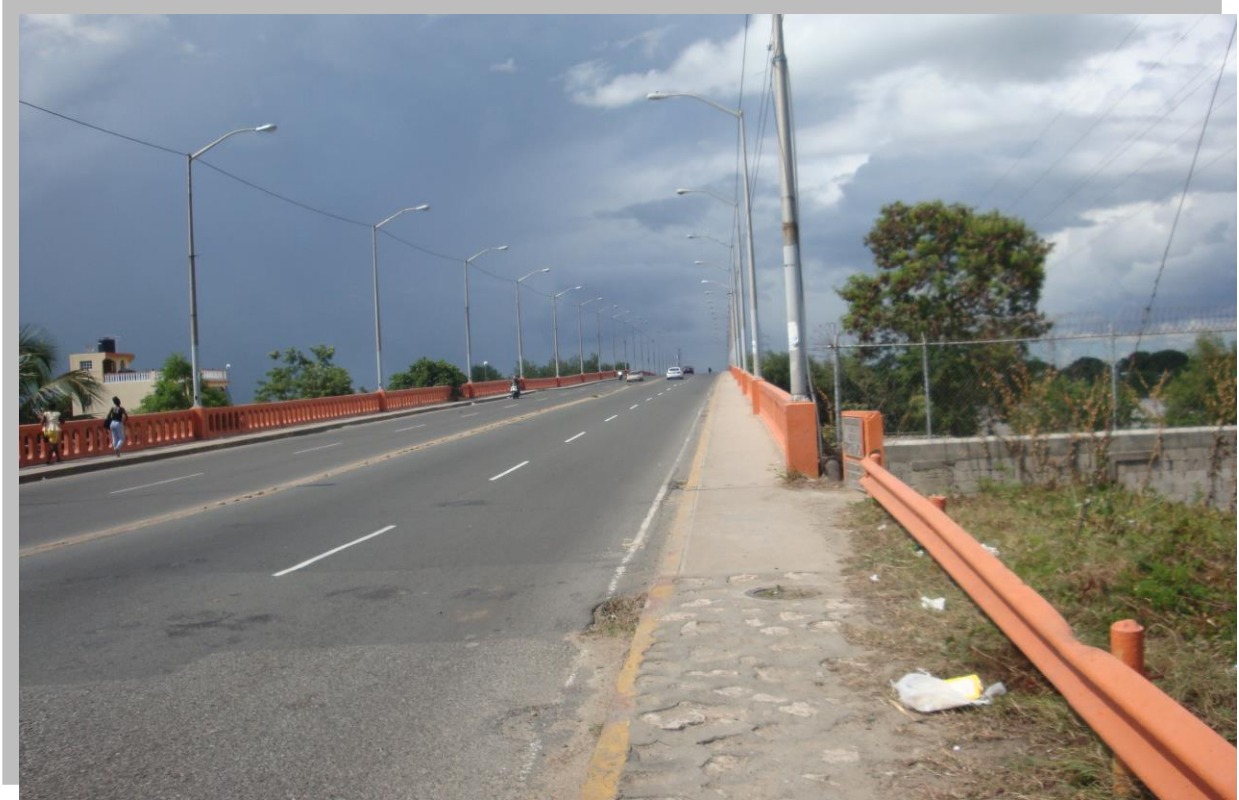
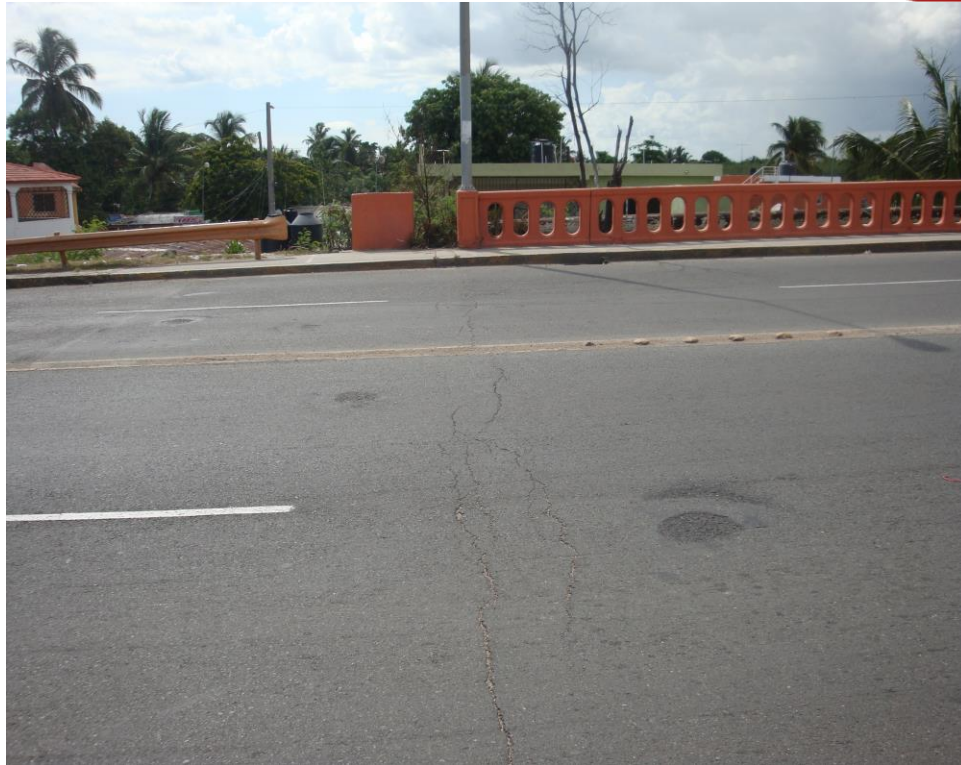
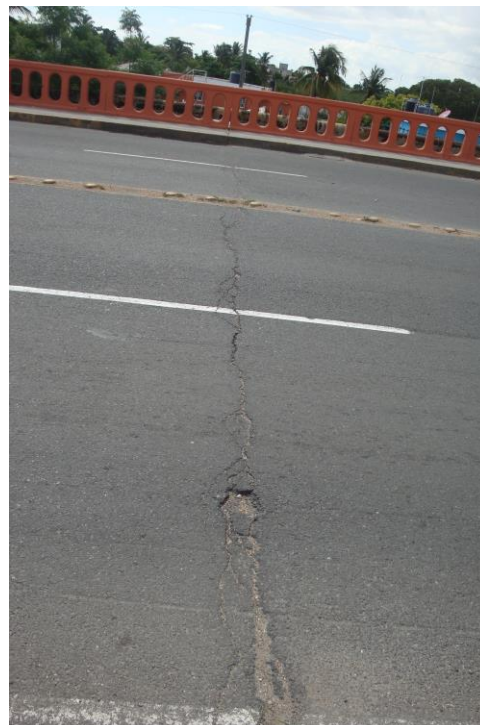
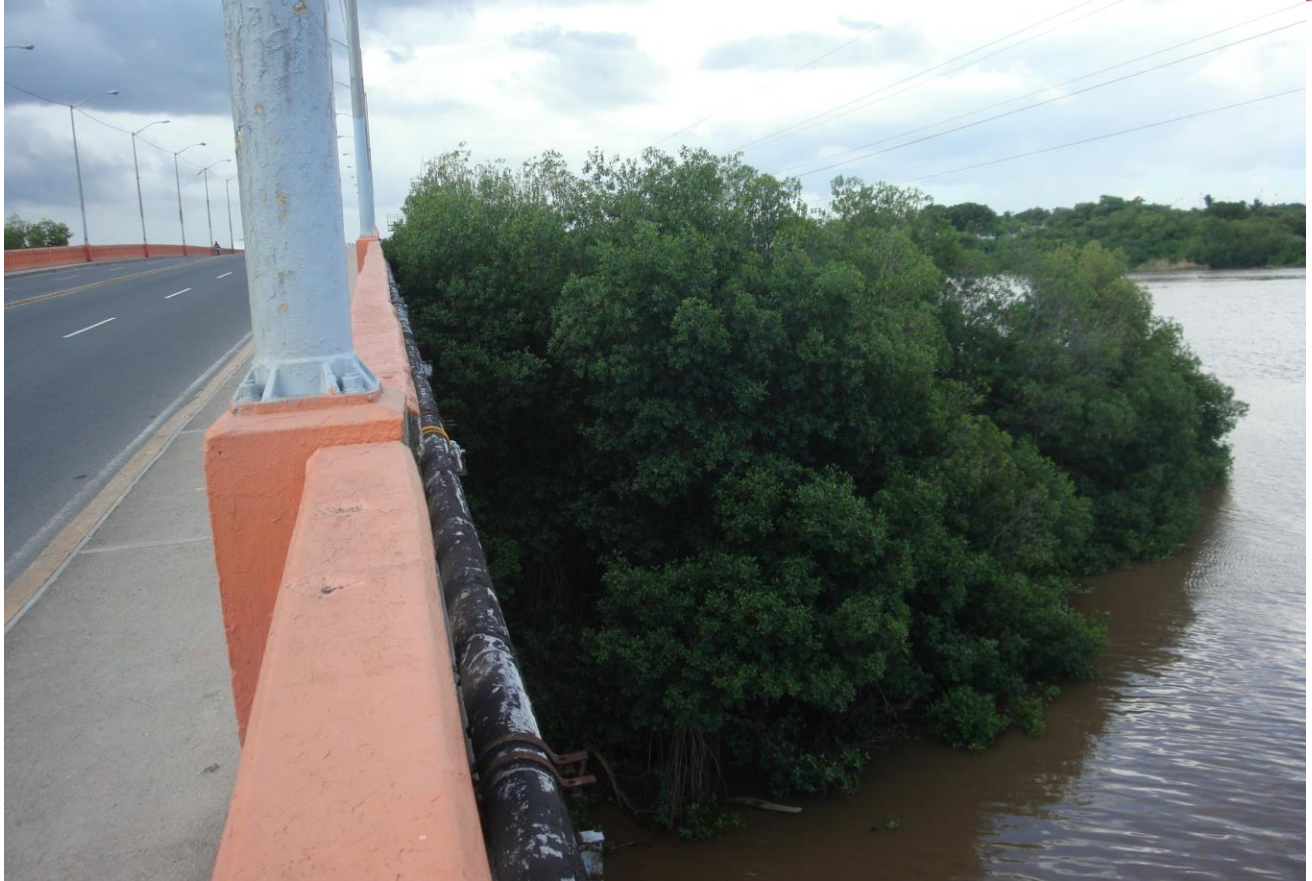
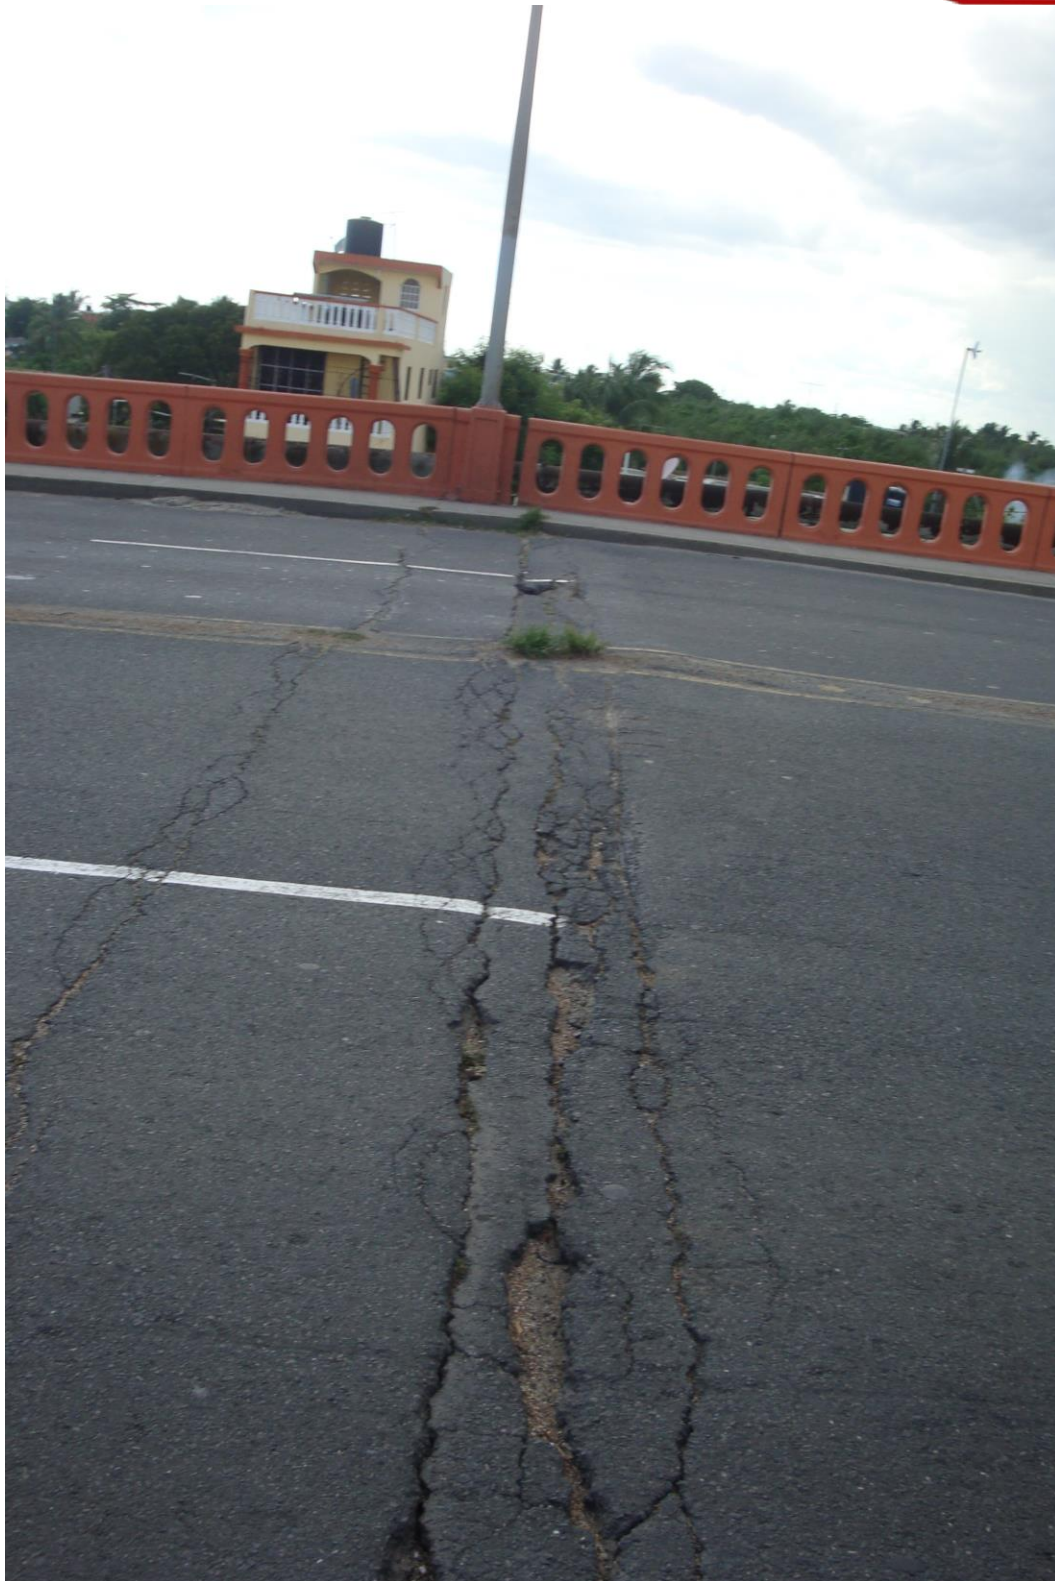
## FOTOGRAFIAS

Durante la inspección se pudo observar que las siete (7) juntas del puente están en mal estado, dos (2) de las cuales están en estado crítico, lo que ha provocado la ruptura del pavimento permitiendo que el agua drene a través de ellas. Se escucha un ruido producto del choque de los neumáticos de los vehículos en las aberturas existentes de juntas.

En las dos (2) pilas centrales se encuentra un gran cúmulo de sedimento y como consecuencia la formación de isletas y manglares, los cuales ya sobrepasan la altura del puente.
