**Manual de Evaluación Sísmica y de Huracanes  
de Edificios Existentes de Hormigón para la  
República Dominicana**

H. S. Lew  
Emil Simiu  
John L. Gross  
Monica A. Starnes

Laboratorio de Investigación de Edificios e Incendios  
Instituto Nacional de Normas y Tecnología (NIST)  
Gaithersburg, MD 20899

Abril de 2002

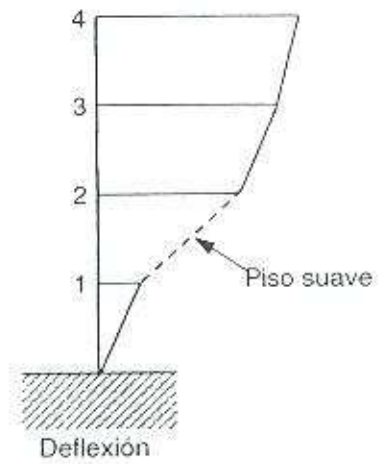
Figura 3.4 – Piso suave

las columnas están controladas en la flexión, la resistencia del cortante es la cortante correspondiente. Los pisos débiles (flexibles) se encuentran generalmente en donde existen las discontinuidades verticales, o en donde se han reducido el tamaño o el refuerzo de los miembros. Es necesario calcular las resistencias del piso y compararlas. La deficiencia que generalmente hace un piso débil es una resistencia inadecuada de las columnas del pórtico. El resultado de un piso débil (flexible) es una concentración de la actividad inelástica que puede resultar en el colapso parcial o total del piso. Un piso débil (flexible) es particularmente serio cuando se usa un factor de modificación de respuesta grande (R).

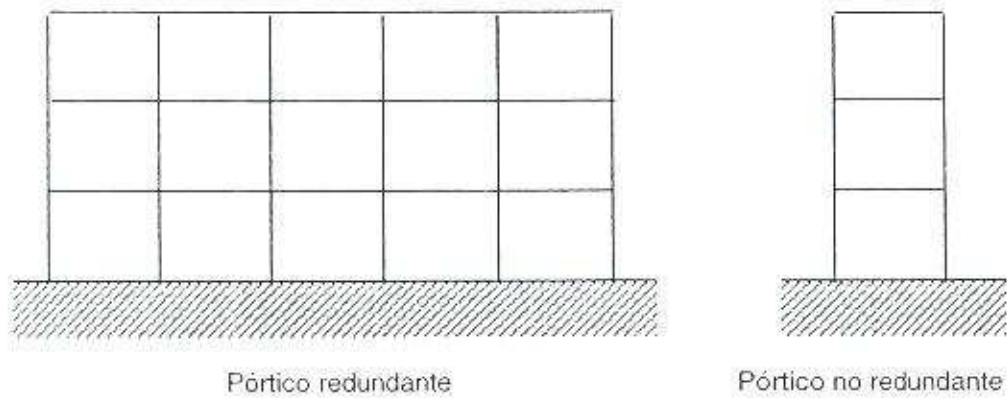
Figura 3.13 – Redundancia a través de una línea del pórtico de momento

La redundancia es una característica fundamental de los sistemas de resistencia a fuerzas laterales con un comportamiento sísmico superior. La redundancia en la estructura asegurará que si un elemento en el sistema de resistencia a fuerzas laterales falla por cualquier razón, existe otro elemento presente que puede proveer resistencia a la fuerza lateral. La redundancia también provee múltiples ubicaciones para una fluencia potencial, distribuyendo la actividad inelástica en la estructura y mejorando la ductilidad y disipación de la energía. El edificio debe estar provisto de un sistema de redundancia de manera que la falla de un solo miembro, conexión o componente no afecte adversamente la estabilidad lateral de la estructura. En estructuras sin redundancia, todos los componentes deben permanecer operativos para que la estructura retenga su estabilidad lateral. Las características típicas de la redundancia incluyen líneas múltiples de resistencia para distribuir la fuerza lateral uniformemente por toda la estructura, y múltiples vanos en cada línea de resistencia para reducir las demandas cortantes y axiales en cualquier elemento (Fig. 3.13).

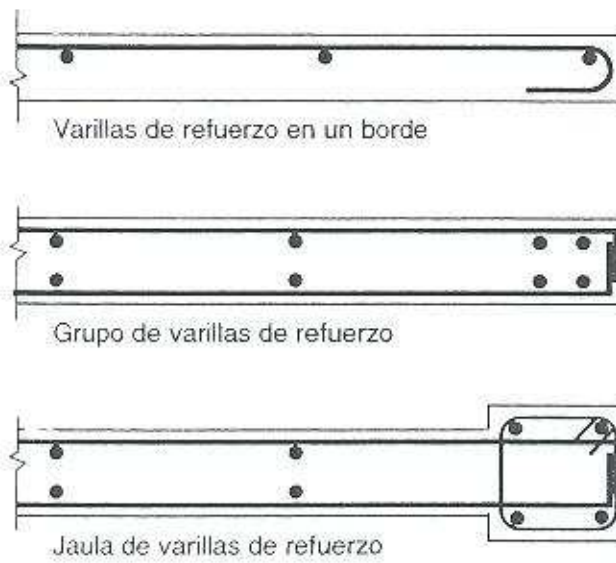
Figura 3.22 – Elementos ubicados en los límites

Las paredes de corte efectivas completamente requieren elementos de borde a ser encerrados apropiadamente con estribos espaciados cercanamente (véase Fig. 3.22). La degradación del concreto en la vecindad de los elementos bordes puede producir el pandeo de varillas en compresión y fallo de los empalmes de solape en tensión. El fallo no dúctil de los elementos límites llevará a una capacidad reducida para resistir las fuerzas de vuelco.

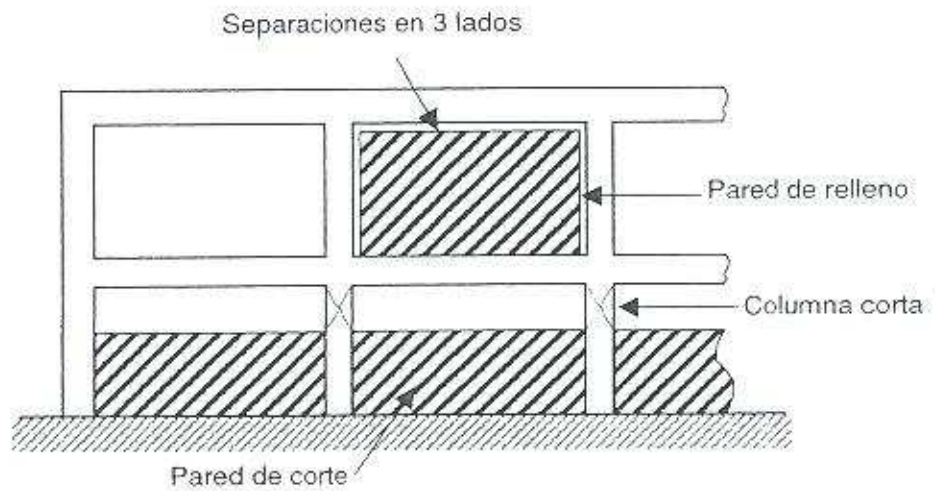
Figura 3.24 -Paredes de relleno

Las paredes de relleno discontinuadas ocurren cuando las aberturas de las ventanas de vanos y de ventilación están provistas entre el tope del relleno y el plafón inferior de la viga del pórtico. La porción de la columna sobre el relleno es una columna cautiva que puede atraer grandes fuerzas de corte debido a la rigidez aumentada referente a otras columnas (Fig. 3.24). Las paredes de relleno parcial también desarrollarán postes de compresión con componentes horizontales que son altamente excéntricos a las uniones columnas-vigas. Si no están detalladas adecuadamente, las columnas de concreto pueden sufrir un fallo de corte no dúctil que puede ocasionar un colapso parcial de la estructura.
