RESIDENCIA ESTUDIANTIL DE LA UASD, SANTO DOMINGO

**LEVANTAMIENTO RESIDENCIA ESTUDIANTIL DE LA
UNIVERSIDAD AUTONOMA DE SANTO DOMINGO -
SEDE CENTRAL-
SANTO DOMINGO
REP. DOM. .-**

INFORME

06 DE JUNIO 2017

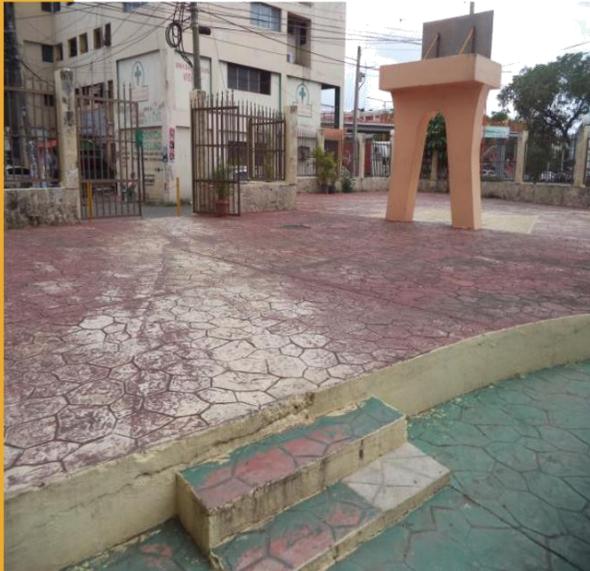
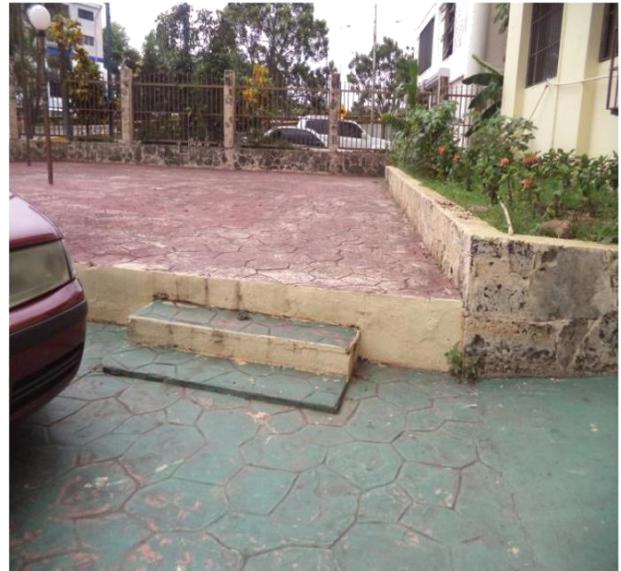
Foto No. 2.- EXPLANADAS EXISTENTE EN AREA FRONTAL DE ENTRADA EL EDIFICIO.

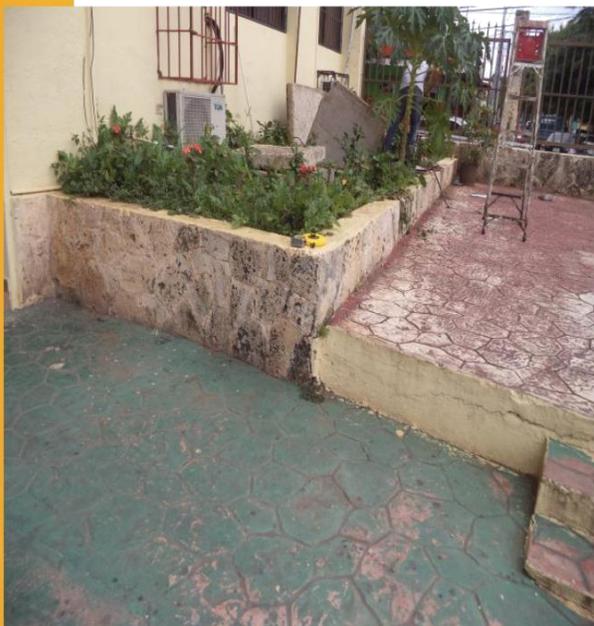
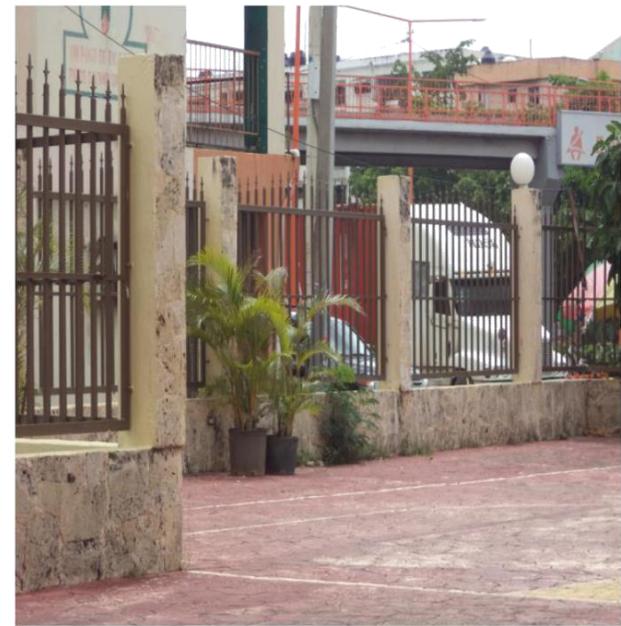
Foto No. 3.- EXPLANADA VISTA DESDE OTRO ANGULO.

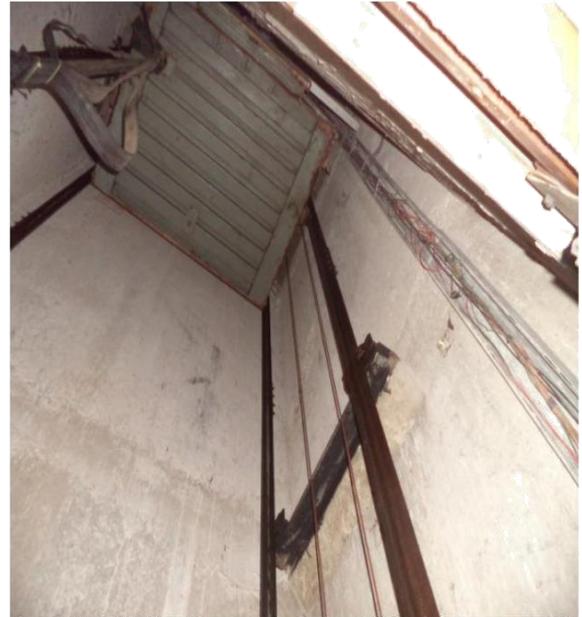
Foto No. 11 ASCENSOR EN AREA DE LOBBY VISTO DESDE EL PRIMER NIVEL

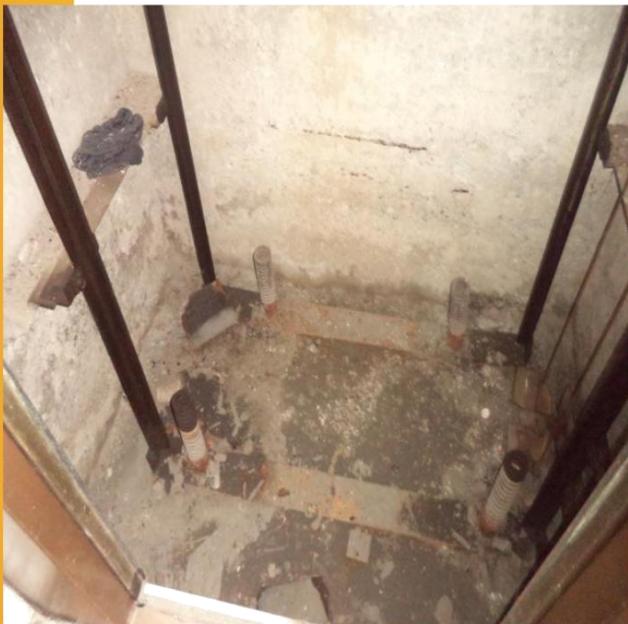
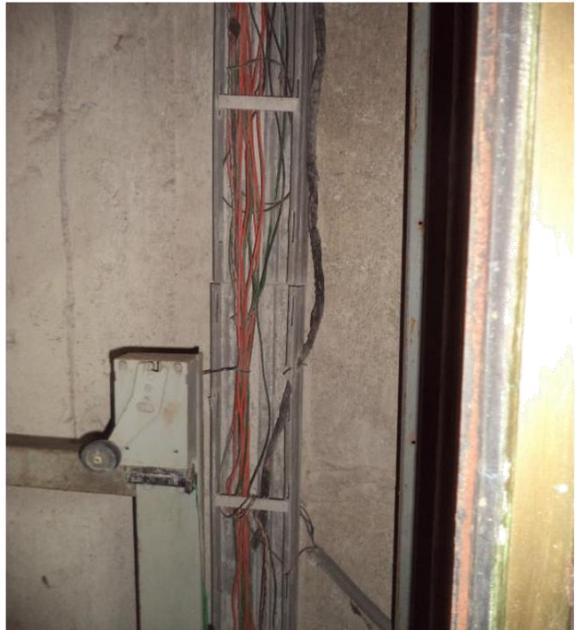
Foto No. 12.- AREA INTERIOR DEL ASCENSOR VISTO DESDE EL PRIMER NIVEL

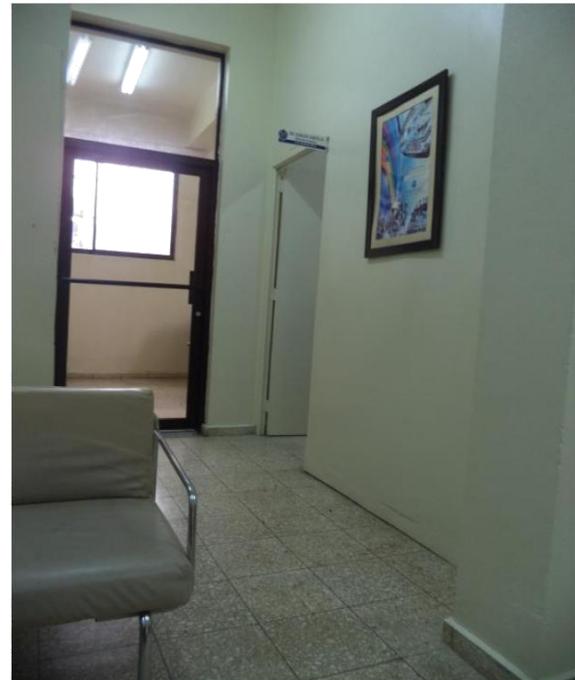
Foto No. 13.- INTERIOR DE AREA ADMINISTRATIVAS EN EL PRIMER NIVEL

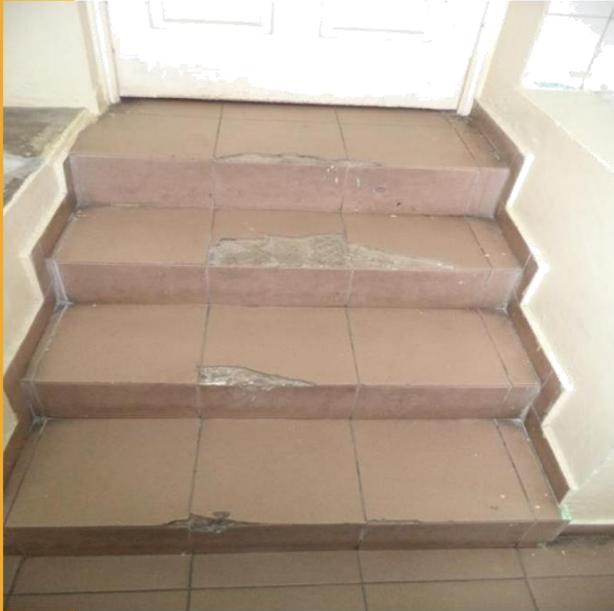
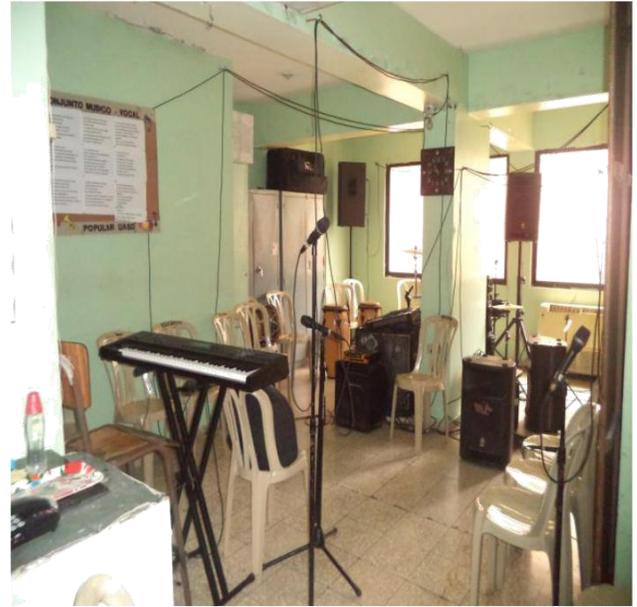
Foto No. 18.- INTERIOR Y EXTERIOR DEL SALON DE MUSICA EN 1ER. NIVEL.

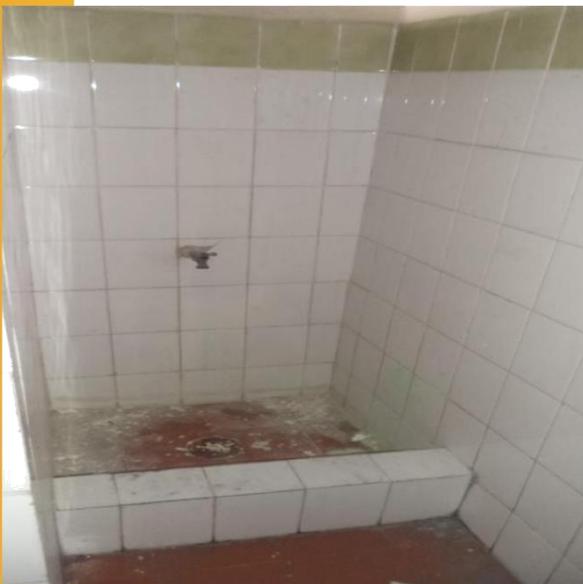
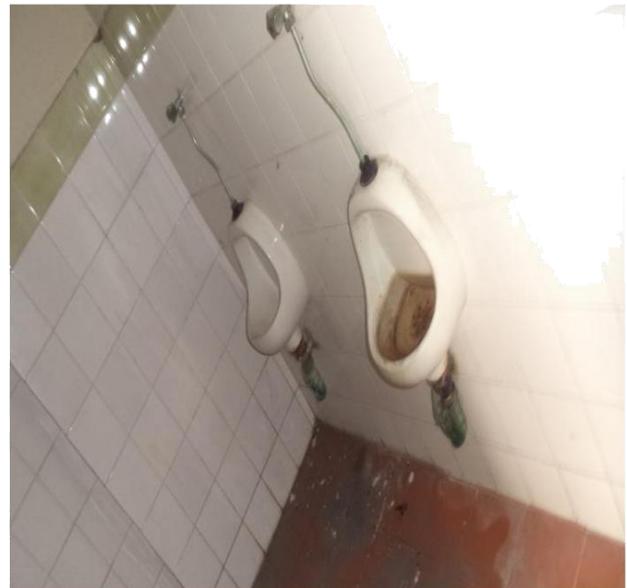
Foto No. 59.- CONDICIONES DE LOS BAÑOS EXISTENTES EN EL PISO NO. 12
